DIAGNOSTIC DES POLLUANTS DE CONSTRUCTION

N° d'identification	211011
Type de diagnostic	« Avant Travaux »
Désignation de l'expert Adresse	Pierre Maeder AMDTdiag Général-Guisan 22 1180 Rolle
Bureau d'ingénieurs	Bâti-Conseils Sàrl Rue de la Petite Forge 15 1026 Echandens
Laboratoire d'analyses	Analysis Lab SA Bahnhofstrasse 54 2502 Bienne
Date du rapport	11.10.2021
Type de rapport	Selon cahier des charges ASCA 1.4
Mandant	archespaces Sàrl Chemin du Ravin 12 bis 1012 Lausanne
Propriétaire du bâtiment	Patrick Rosat Route des Sautes 4 1913 Saillon JOWO Immobilier SA Chemin de la Ciergère 2 1027 Lonay
Nombre total de pages y compris les annexes	10

Le diagnostic se porte sur l'ensemble du sous-sol du bâtiment de la :
Parcelle N°: 288
ECA n° 300
Route de la Pâle 18, 1026 Denges

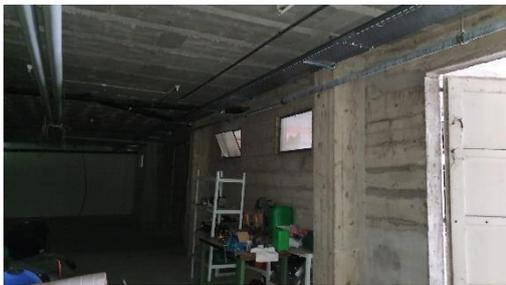
Localisation	Bâtiment, Etage, Local	S-sol, dépôt 1

Fiche d'identification 1 Matériaux fortement agglomérés : mastic de fenêtre

Référence échantillon	211011/4	
Élément	Élément et description	Mastic de fenêtre	
	Quantité approximative	6	
	Plan/Croquis	1	
	Prélevé (O/N)	O	
Amiante	OUI	<input checked="" type="checkbox"/>	
	NON	<input type="checkbox"/>	
	MCA par défaut	<input type="checkbox"/>	
	MCA par analyse	<input checked="" type="checkbox"/>	
	Date prochaine évaluation	2026	
Elimination des déchets	Décharge de type B	<input type="checkbox"/>	
	Décharge de type E	<input checked="" type="checkbox"/>

Evaluation du matériau, risque de libération d'amiante : II

Evaluation matériau		
Teneur en amiante et degré d'agglomération	Faiblement aggloméré (FA)	
	Fortement aggloméré / Non faiblement aggloméré (NFA)	1
Etat de la surface du matériau	Défectueux, abîmé, inconnu	
	Intact, non endommagé	0
	Vitrifié, confiné	
Influences extérieures	Vibration, flux d'air, changement de température, usure mécanique	1
	Aucune influence extérieure	
Evaluation globale du matériau		2

Localisation	Identification du matériau	Date limite des travaux d'assainissement	Date limite de réévaluation du risque
S-sol Dépôt 1	Mastic de fenêtre		2026

- La rédaction d'un PRC validé par la SUVA
- La surveillance du chantier
- Les contrôles visuels
- La mesure VDI libératoire
- La procédure de gestion des déchets
- La mise à jour du diagnostic
