## Route du Lac 11, 1026 Denges

Parcelle n°87, bâtiment ECA n°198

### Diagnostic amiante avant travaux

Selon le cahier des charges de l'ASCA, version 1.4 du 22.01.2021

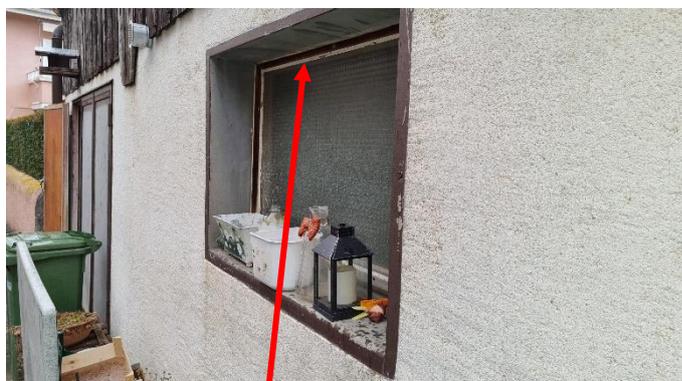
Fiche d'identification : Lac11.ECA198.1											
Description de l'échantillon								Analyse			
N° d' échantillon	Etage	Local	Longueur [m] ou surface [m <sup>2</sup> ]	Type de matériaux	Description du matériau	Référence du plan	Prélevé	Amiante	Contient de l' amiante par défaut	Déterminé par le laboratoire	Déterminé par l' expert
Lac11.ECA198.1	Rez	Buanderie	Toutes	NFA	Mastic de fenêtre	Rez	✓	A		✓

Evaluation du risque		
Degré d'agglomération	Fortement aggloméré	1
Etat de la surface du matériau	Intact	0
Influences extérieures	Aucune	0
<b>Risque de libération d'amiante</b>		<b>1</b>
Emplacement du MCA	Facilement accessible	<b>A</b>
Type et fréquence d'utilisation des locaux	Fréquent	
Degré d'urgence	1 A	<b>III</b>
Réévaluation des mesures à prendre	En cas de modification de l'utilisation des locaux	
Délai d'assainissement	Avant travaux

<b>Assainissement</b>	Voir fiche en annexe A4.
-----------------------	--------------------------

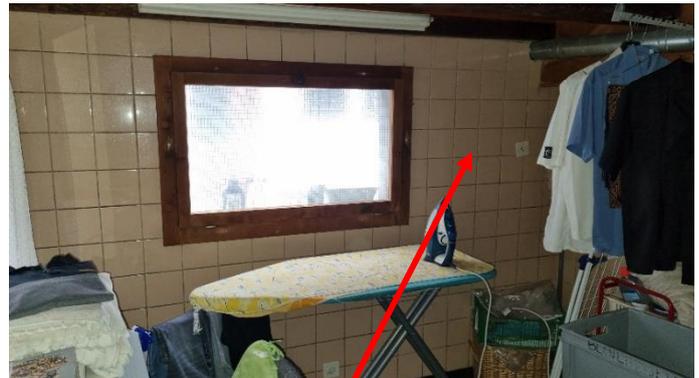
Fiche d'identification : Lac11.ECA198.2

Description de l'échantillon							Analyse				
N° d' échantillon	Etage	Local	Longueur [m] ou surface [m²]	Type de matériaux	Description du matériau	Référence du plan	Prélevé	Amiante	Contient de l' amiante par défaut	Déterminé par le laboratoire	Déterminé par l' expert
Lac11.ECA198.2	Rez	Buanderie	~20 m²	NFA	Colle de carrelage mur	Rez	✓	A		✓

Degré d'agglomération	Fortement aggloméré	1
Etat de la surface du matériau	Confiné	-1
Influences extérieures	Aucune	0
<b>Risque de libération d'amiante</b>		<b>0</b>
Emplacement du MCA	Facilement accessible	<b>A</b>
Type et fréquence d'utilisation des locaux	Fréquent	
Degré d'urgence	<b>0 A</b>	<b>III</b>
Réévaluation des mesures à prendre	En cas de modification de l'utilisation des locaux	
Délai d'assainissement	Avant travaux

Assainissement

Voir fiche en annexe A3.

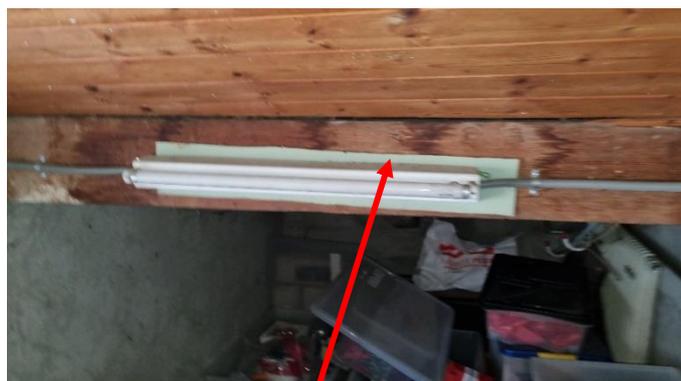
Fiche d'identification : Lac11.ECA198.3

Description de l'échantillon					Analyse						
N° d' échantillon	Etage	Local	Longueur [m] ou surface [m <sup>2</sup> ]	Type de matériaux	Description du matériau	Référence du plan	Prélevé	Amiante	Contient de l' amiante par défaut	Déterminé par le laboratoire	Déterminé par l' expert
Lac11.ECA198.3	Rez	Cave 1	1x	FA	Panneau léger amianté	Rez		A			✓

Degré d'agglomération	Faiblement aggloméré	3
Etat de la surface du matériau	Intact	0
Influences extérieures	Aucune	0
<b>Risque de libération d'amiante</b>		<b>3</b>
Emplacement du MCA	Facilement accessible	<b>B</b>
Type et fréquence d'utilisation des locaux	Rare	
<b>Degré d'urgence</b>	<b>3 B</b>	<b>II</b>
Réévaluation des mesures à prendre	Février 2027	
Délai d'assainissement	Avant travaux

Assainissement

Voir fiche en annexe A5.

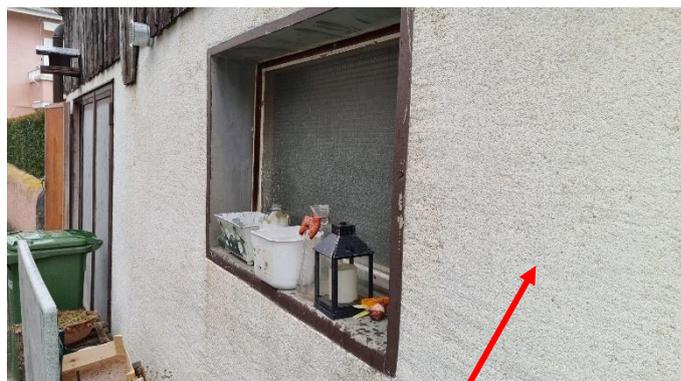
Fiche d'identification : Lac11.ECA198.4

Description de l'échantillon							Analyse				
N° d' échantillon	Etage	Local	Longueur [m] ou surface [m <sup>2</sup> ]	Type de matériaux	Description du matériau	Référence du plan	Prélevé	Amiante	Contient de l' amiante par défaut	Déterminé par le laboratoire	Déterminé par l' expert
Lac11.ECA198.4	Ext.	Façade	---	NFA	Crépi extérieur	Rez	✓	A		✓

Degré d'agglomération	Fortement aggloméré	1
Etat de la surface du matériau	Intact	0
Influences extérieures	Flux d'air	0
<b>Risque de libération d'amiante</b>		<b>1</b>
Emplacement du MCA	Facilement accessible	<b>A</b>
Type et fréquence d'utilisation des locaux	Fréquent	
<b>Degré d'urgence</b>	<b>1 A</b>	<b>III</b>
Réévaluation des mesures à prendre	En cas de modification de l'utilisation des locaux	
Délai d'assainissement	Avant travaux

Assainissement

Voir fiche en annexe A6.

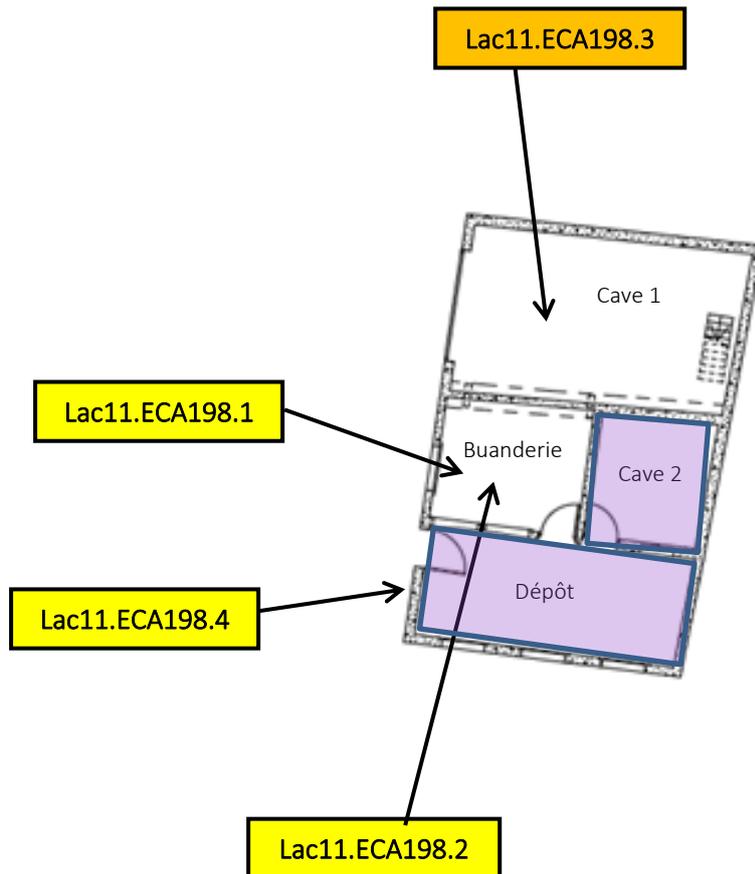
Plan : Rez-de-chaussée

En **rouge/orange/jaune** les éléments contenant de l'amiante, en **bleu** les éléments ne contenant pas d'amiante et en **noir** les MSCA non prélevés, mais qui doivent être considérés comme amianté par défaut, et en **vert** ceux retirés
