Route du Lac 11, 1026 Denges

Parcelle n°87, bâtiment ECA n°78, EGID n°795455

Diagnostic amiante avant travaux

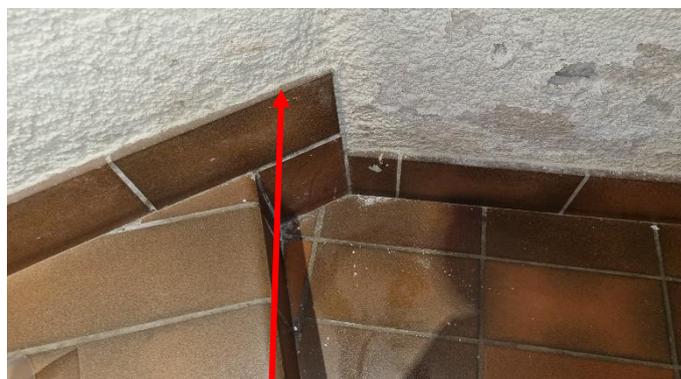
Fiche d'identification : Lac11.2											
Description de l'échantillon								Analyse			
N° d'échantillon	Etage	Local	Longueur [m] ou surface [m ²]	Type de matériaux	Description du matériau	Référence du plan	Prélevé	Amiante	Contient de l'amiante par défaut	Déterminé par le laboratoire	Déterminé par l'expert
Lac11.2	Rez	Carnotzet	> 10 m	NFA	Colle de carrelage plinthe	Rez	✓	A		✓

Evaluation du risque		
Degré d'agglomération	Fortement aggloméré	1
Etat de la surface du matériau	Confiné	-1
Influences extérieures	Aucune	0
Risque de libération d'amiante		0
Emplacement du MCA	Facilement accessible	A
Type et fréquence d'utilisation des locaux	Fréquent	
Degré d'urgence	0 A	III
Réévaluation des mesures à prendre	En cas de modification de l'utilisation des locaux	
Délai d'assainissement	Avant travaux

Assainissement	Voir fiche en annexe A3.
-----------------------	--------------------------

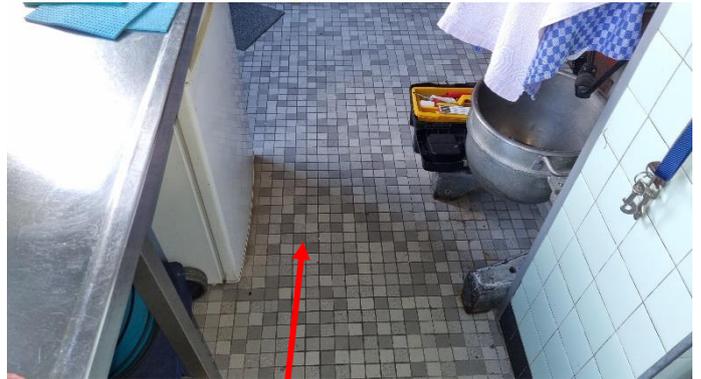
Fiche d'identification : Lac11.4

Description de l'échantillon							Analyse				
N° d' échantillon	Etage	Local	Longueur [m] ou surface [m ²]	Type de matériaux	Description du matériau	Référence du plan	Prélevé	Amiante	Contient de l' amiante par défaut	Déterminé par le laboratoire	Déterminé par l' expert
Lac11.4	Rez	Cuisine	~ 60 m ²	NFA	Colle de carrelage sol	Rez	✓	A		✓

Degré d'agglomération	Fortement aggloméré	1
Etat de la surface du matériau	Confiné	-1
Influences extérieures	Aucune	0
Risque de libération d'amiante		0
Emplacement du MCA	Facilement accessible	A
Type et fréquence d'utilisation des locaux	Fréquent	
Degré d'urgence	0 A	III
Réévaluation des mesures à prendre	En cas de modification de l'utilisation des locaux	
Délai d'assainissement	Avant travaux

Assainissement

Voir fiche en annexe A3.

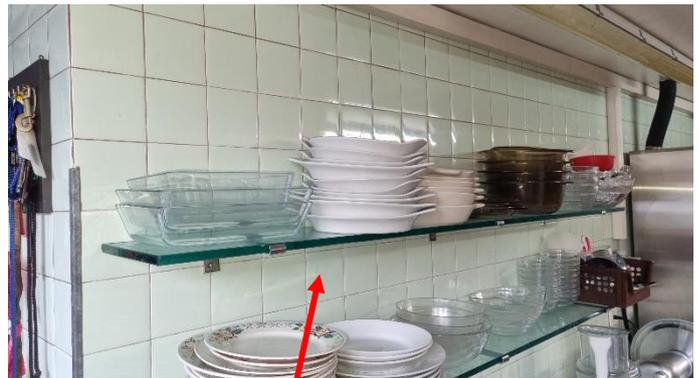
Description de l'échantillon							Analyse				
N° d' échantillon	Etage	Local	Longueur [m] ou surface [m ²]	Type de matériaux	Description du matériau	Référence du plan	Prélevé	Amiante	Contient de l' amiante par défaut	Déterminé par le laboratoire	Déterminé par l' expert
Lac11.5	Rez	Cuisine	~ 30 m ²	NFA	Colle de carrelage mur	Rez	✓	A		✓

Degré d'agglomération	Fortement aggloméré	1
Etat de la surface du matériau	Confiné	-1
Influences extérieures	Aucune	0
Risque de libération d'amiante		0
Emplacement du MCA	Facilement accessible	A
Type et fréquence d'utilisation des locaux	Fréquent	
Degré d'urgence	0 A	III
Réévaluation des mesures à prendre	En cas de modification de l'utilisation des locaux	
Délai d'assainissement	Avant travaux

Assainissement

Voir fiche en annexe A3.

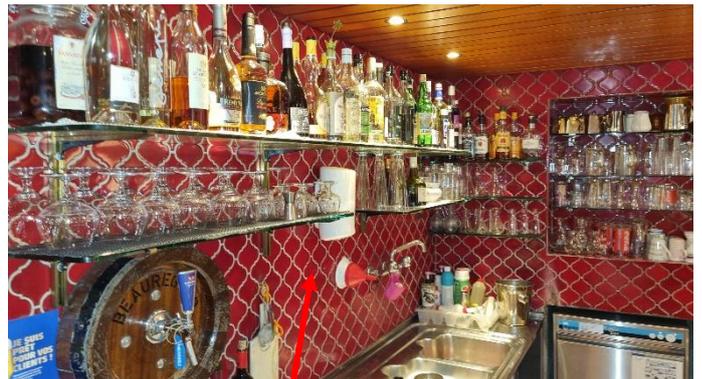
Description de l'échantillon							Analyse				
N° d' échantillon	Etage	Local	Longueur [m] ou surface [m ²]	Type de matériaux	Description du matériau	Référence du plan	Prélevé	Amiante	Contient de l' amiante par défaut	Déterminé par le laboratoire	Déterminé par l' expert
Lac11.6	Rez	Bar	~ 15 m ²	NFA	Colle de carrelage mur	Rez	✓	A		✓

Degré d'agglomération	Fortement aggloméré	1
Etat de la surface du matériau	Confiné	-1
Influences extérieures	Aucune	0
Risque de libération d'amiante		0
Emplacement du MCA	Facilement accessible	A
Type et fréquence d'utilisation des locaux	Fréquent	
Degré d'urgence	OA	III
Réévaluation des mesures à prendre	En cas de modification de l'utilisation des locaux	
Délai d'assainissement	Avant travaux

Assainissement

Voir fiche en annexe A3.

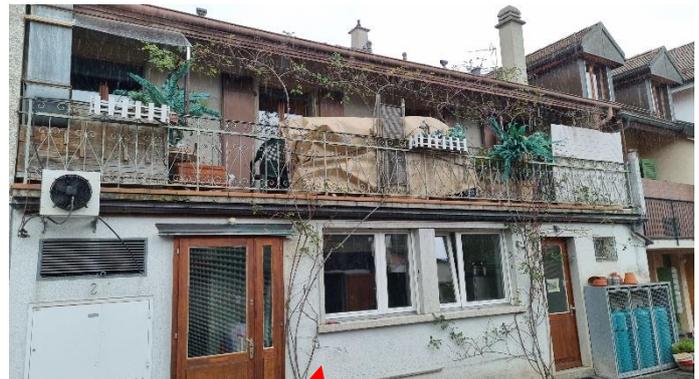
Description de l'échantillon							Analyse				
N° d' échantillon	Etage	Local	Longueur [m] ou surface [m ²]	Type de matériaux	Description du matériau	Référence du plan	Prélevé	Amiante	Contient de l' amiante par défaut	Déterminé par le laboratoire	Déterminé par l' expert
Lac11.15	Ext.	Façade	>50 m ²	NFA	Crépi extérieur	Rez	✓	A		✓

Degré d'agglomération	Invalidé par les échantillons 18 à 21. Le crépi est à considérer comme non amianté.
Etat de la surface du matériau	
Influences extérieures	
Risque de libération d'amiante	
Emplacement du MCA	
Type et fréquence d'utilisation des locaux	
Degré d'urgence	
Réévaluation des mesures à prendre	
Délai d'assainissement

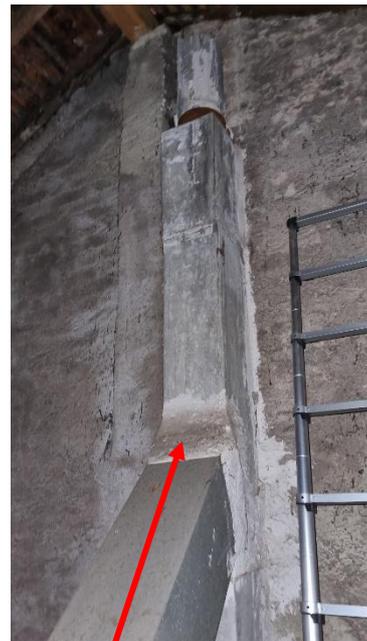
Fiche d'identification : Lac11.17

Description de l'échantillon								Analyse			
N° d' échantillon	Etage	Local	Longueur [m] ou surface [m²]	Type de matériaux	Description du matériau	Référence du plan	Prélevé	Amiante	Contient de l' amiante par défaut	Déterminé par le laboratoire	Déterminé par l' expert
Lac11.17	Combles	Galetas	1x	NFA	Conduite en fibrociment	Combles		A			✓

Degré d'agglomération	Fortement aggloméré	1
Etat de la surface du matériau	Abîmé	1
Influences extérieures	Aucune	0
Risque de libération d'amiante		2
Emplacement du MCA	Facilement accessible	B
Type et fréquence d'utilisation des locaux	Rare	
Degré d'urgence	2 B	II
Réévaluation des mesures à prendre	Janvier 2027	
Délai d'assainissement	Avant travaux

Assainissement

Voir fiche en annexe A5.

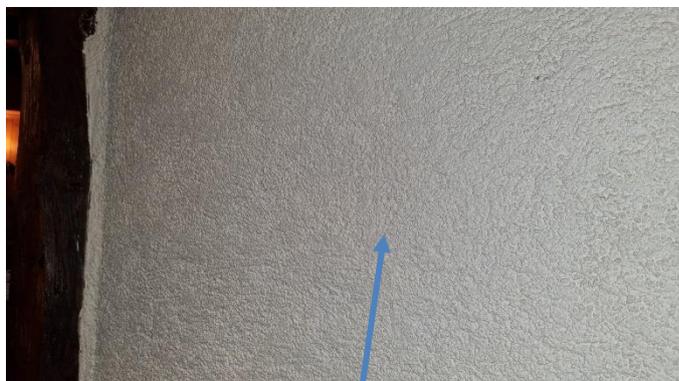
Fiche d'identification : Lac11.1											
Description de l'échantillon								Analyse			
N° d'échantillon	Etage	Local	Longueur [m] ou surface [m ²]	Type de matériaux	Description du matériau	Référence du plan	Prélevé	Amiante	Contient de l'amiante par défaut	Déterminé par le laboratoire	Déterminé par l'expert
Lac11.1	Rez	Carnotzet	> 50 m ²	NFA	Crépi intérieur	Rez	✓	N		✓

Ne contient pas d'amiante

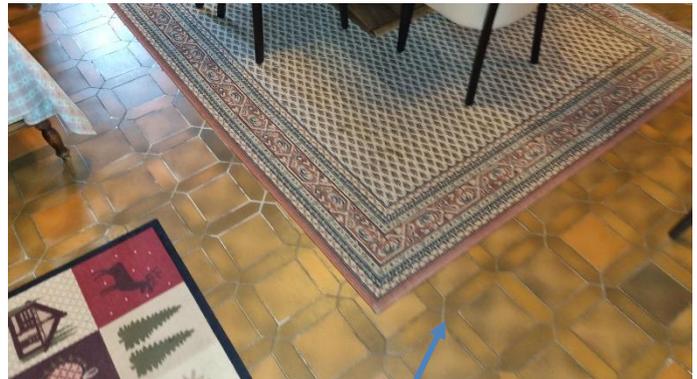
Fiche d'identification : Lac11.3

Description de l'échantillon								Analyse			
N° d' échantillon	Etage	Local	Longueur [m] ou surface [m ²]	Type de matériaux	Description du matériau	Référence du plan	Prélevé	Amiante	Contient de l' amiante par défaut	Déterminé par le laboratoire	Déterminé par l' expert
Lac11.3	Rez	Carnotzet	~ 15 m ²	NFA	Colle de carrelage sol	Rez	✓	N		✓

Ne contient pas d'amiante

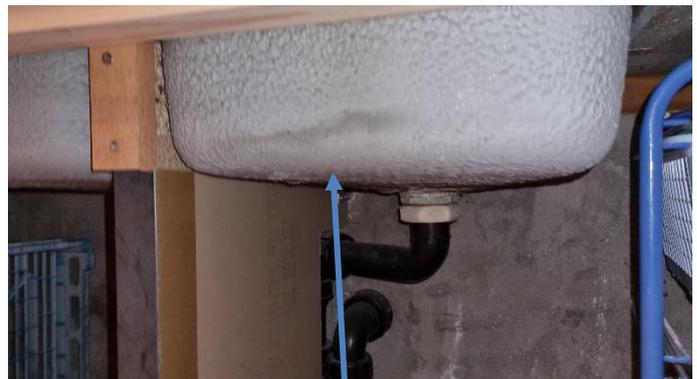
Fiche d'identification : Lac11.7											
Description de l'échantillon								Analyse			
N° d' échantillon	Etage	Local	Longueur [m] ou surface [m ²]	Type de matériaux	Description du matériau	Référence du plan	Prélevé	Amiante	Contient de l' amiante par défaut	Déterminé par le laboratoire	Déterminé par l' expert
Lac11.7	Rez	Bar	1 m ²	NFA	Enduit d'évier	Rez	✓	N		✓

Ne contient pas d'amiante

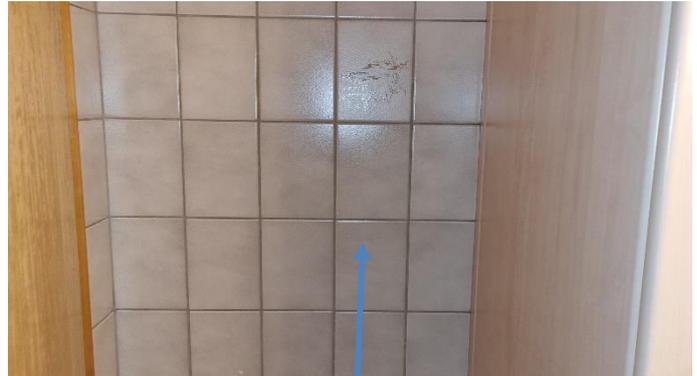
Fiche d'identification : Lac11.8

Description de l'échantillon								Analyse			
N° d' échantillon	Etage	Local	Longueur [m] ou surface [m ²]	Type de matériaux	Description du matériau	Référence du plan	Prélevé	Amiante	Contient de l' amiante par défaut	Déterminé par le laboratoire	Déterminé par l' expert
Lac11.8	Rez	WC	~ 12 m ²	NFA	Colle de carrelage mur	Rez	✓	N		✓

Ne contient pas d'amiante

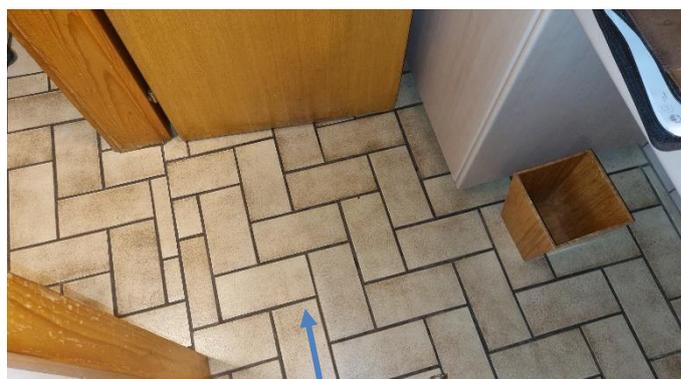
Fiche d'identification : Lac11.9											
Description de l'échantillon								Analyse			
N° d' échantillon	Etage	Local	Longueur [m] ou surface [m ²]	Type de matériaux	Description du matériau	Référence du plan	Prélevé	Amiante	Contient de l' amiante par défaut	Déterminé par le laboratoire	Déterminé par l' expert
Lac11.9	Rez	WC	10 m ²	NFA	Colle de carrelage sol	Rez	✓	N		✓

Ne contient pas d'amiante

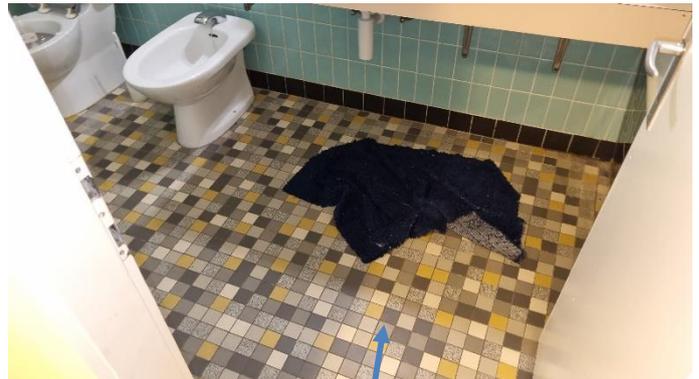
Fiche d'identification : Lac11.10

Description de l'échantillon								Analyse			
N° d' échantillon	Etage	Local	Longueur [m] ou surface [m ²]	Type de matériaux	Description du matériau	Référence du plan	Prélevé	Amiante	Contient de l' amiante par défaut	Déterminé par le laboratoire	Déterminé par l' expert
Lac11.10	1 ^{er}	WC 2	3 m ²	NFA	Colle de carrelage sol	1 ^{er}	✓	N		✓

Ne contient pas d'amiante

Remarque	La colle de carrelage sol est identique à celle dans le hall n°1
Remarque	La colle de carrelage sol est identique à celles se trouvant dans les deux salles de bains de l'étage

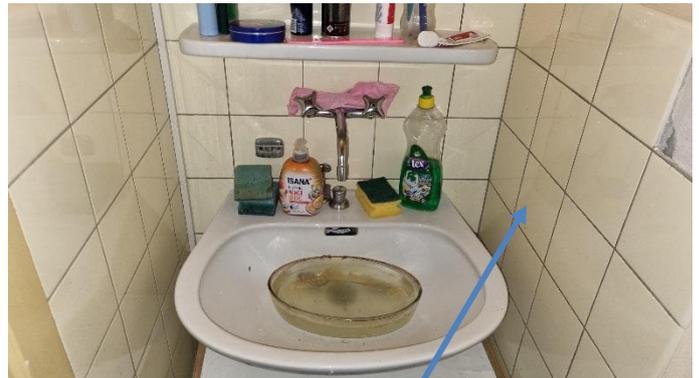
Description de l'échantillon								Analyse			
N° d' échantillon	Etage	Local	Longueur [m] ou surface [m ²]	Type de matériaux	Description du matériau	Référence du plan	Prélevé	Amiante	Contient de l' amiante par défaut	Déterminé par le laboratoire	Déterminé par l' expert
Lac11.11	1 ^{er}	WC 2	~8 m ²	NFA	Colle de carrelage mur	1 ^{er}	✓	N		✓

Ne contient pas d'amiante

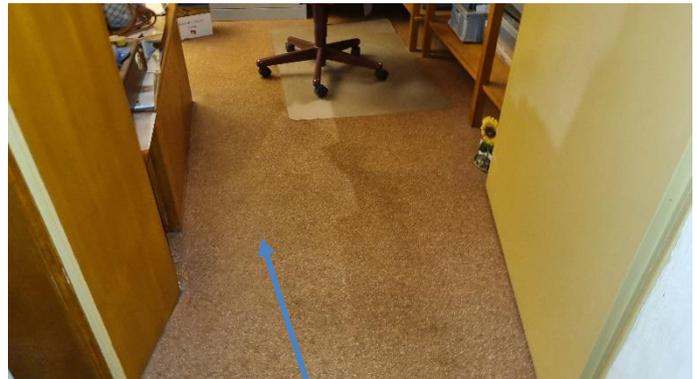
Description de l'échantillon								Analyse			
N° d' échantillon	Etage	Local	Longueur [m] ou surface [m ²]	Type de matériaux	Description du matériau	Référence du plan	Prélevé	Amiante	Contient de l' amiante par défaut	Déterminé par le laboratoire	Déterminé par l' expert
Lac11.13	1 ^{er}	Bureau	20 m ²	SOL	Linoléum sol	1 ^{er}	✓	N		✓

Ne contient pas d'amiante

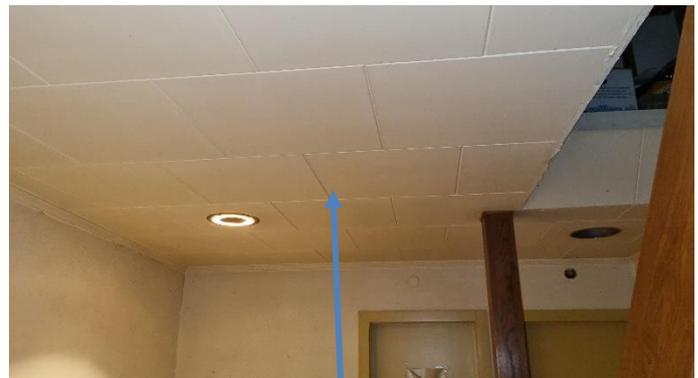
Fiche d'identification : Lac11.14											
Description de l'échantillon								Analyse			
N° d' échantillon	Etage	Local	Longueur [m] ou surface [m ²]	Type de matériaux	Description du matériau	Référence du plan	Prélevé	Amiante	Contient de l' amiante par défaut	Déterminé par le laboratoire	Déterminé par l' expert
Lac11.14	1 ^{er}	Escaliers	>20 m ²	FP	Faux-plafond	1 ^{er}	✓	N		✓

Ne contient pas d'amiante

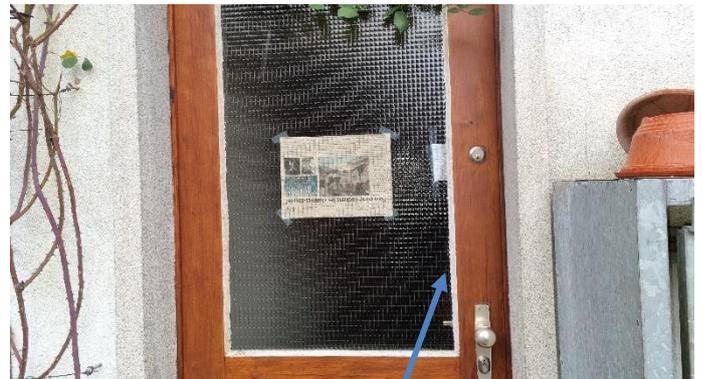
Fiche d'identification : Lac11.16

Description de l'échantillon								Analyse			
N° d' échantillon	Etage	Local	Longueur [m] ou surface [m²]	Type de matériaux	Description du matériau	Référence du plan	Prélevé	Amiante	Contient de l' amiante par défaut	Déterminé par le laboratoire	Déterminé par l' expert
Lac11.16	Rez	Porte d'entrée	Toutes	NFA	Mastic de fenêtre	Rez	✓	N		✓

Ne contient pas d'amiante

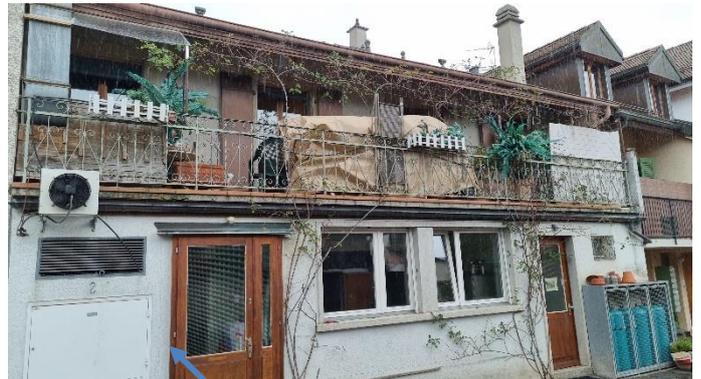
Fiche d'identification : Lac11.18

Description de l'échantillon								Analyse			
N° d' échantillon	Etage	Local	Longueur [m] ou surface [m ²]	Type de matériaux	Description du matériau	Référence du plan	Prélevé	Amiante	Contient de l' amiante par défaut	Déterminé par le laboratoire	Déterminé par l' expert
Lac11.18	Ext.	Façade	---	NFA	Crépi extérieur 2	Rez	✓	N		✓

Ne contient pas d'amiante

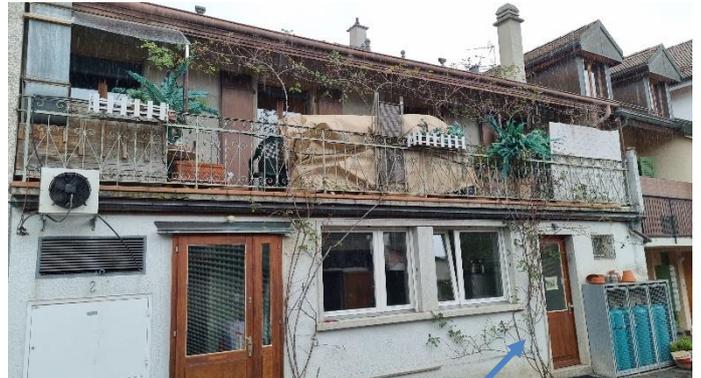
Fiche d'identification : Lac11.19

Description de l'échantillon								Analyse			
N° d' échantillon	Etage	Local	Longueur [m] ou surface [m ²]	Type de matériaux	Description du matériau	Référence du plan	Prélevé	Amiante	Contient de l' amiante par défaut	Déterminé par le laboratoire	Déterminé par l' expert
Lac11.19	Ext.	Façade	---	NFA	Crépi extérieur 3	Rez	✓	N		✓

Ne contient pas d'amiante

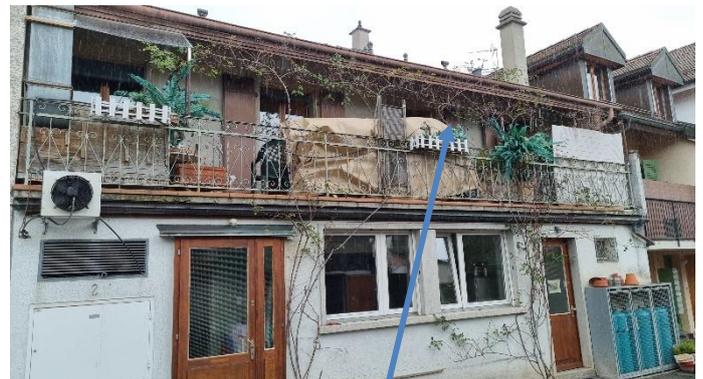
Description de l'échantillon								Analyse			
N° d' échantillon	Etage	Local	Longueur [m] ou surface [m ²]	Type de matériaux	Description du matériau	Référence du plan	Prélevé	Amiante	Contient de l' amiante par défaut	Déterminé par le laboratoire	Déterminé par l' expert
Lac11.21	Ext.	Façade	---	NFA	Crépi extérieur gris	1 ^{er}	✓	N		✓

Ne contient pas d'amiante
