Rénovation d'une villa

Chemin du Chaney 1
1026 Denges

Type de rapport diagnostic
des polluants de construction
Partiel « Avant travaux »
Selon le cahier des charges ASCA 1.5
N° de dossier 2307-7966

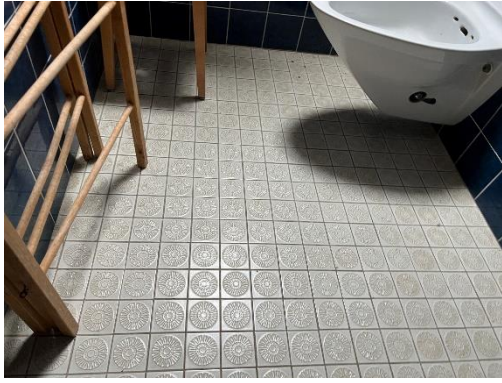
Fiche d'identification 1 Matériaux fortement agglomérés : Colle de carrelage

Localisation	Bâtiment, Etage, Local	Combles WC douche

Référence échantillon	2307-7966/4	
Élément	Élément et description	Colle de carrelage	
	Quantité approximative	5 m2	
	Plan/Croquis	3	
	Prélevé (O/N)	O	
Amiante	OUI	<input checked="" type="checkbox"/>	
	NON	<input type="checkbox"/>	
	MCA par défaut	<input type="checkbox"/>	
	MCA par analyse	<input checked="" type="checkbox"/>	
	Date prochaine évaluation	08.2033	
Elimination des déchets	Décharge de type B	<input type="checkbox"/>	
	Décharge de type E	<input checked="" type="checkbox"/>

Evaluation du matériau, risque de libération d'amiante : III

Evaluation matériau		
Teneur en amiante et degré d'agglomération	Faiblement aggloméré (FA)	
	Fortement aggloméré / Non faiblement aggloméré (NFA)	1
Etat de la surface du matériau	Défectueux, abîmé, inconnu	
	Intact, non endommagé	0
	Vitrifié, confiné	
Influences extérieures	Vibration, flux d'air, changement de température, usure mécanique	
	Aucune influence extérieure	0
Evaluation globale du matériau		1

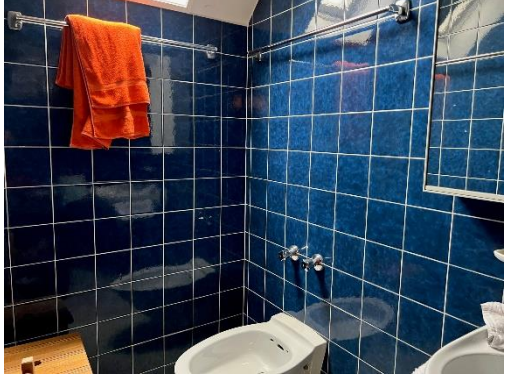
Fiche d'identification 2

Matériaux fortement agglomérés : Colle de faïence

Localisation	Bâtiment, Etage, Local	Combles WC douche

Référence échantillon	2307-7966/5	
Elément	Elément et description	Colle de faïence	
	Quantité approximative	26 m ²	
	Plan/Croquis	3	
	Prélevé (O/N)	O	
Amiante	OUI	<input checked="" type="checkbox"/>	
	NON	<input type="checkbox"/>	
	MCA par défaut	<input type="checkbox"/>	
	MCA par analyse	<input checked="" type="checkbox"/>	
Elimination des déchets	Date prochaine évaluation	08.2033	
	Décharge de type B	<input type="checkbox"/>	
	Décharge de type E	<input checked="" type="checkbox"/>

Evaluation du matériau, risque de libération d'amiante : III

Evaluation matériau		
Teneur en amiante et degré d'agglomération	Faiblement aggloméré (FA)	
	Fortement aggloméré / Non faiblement aggloméré (NFA)	1
Etat de la surface du matériau	Défectueux, abîmé, inconnu	
	Intact, non endommagé	0
	Vitrifié, confiné	
Influences extérieures	Vibration, flux d'air, changement de température, usure mécanique	
	Aucune influence extérieure	0
Evaluation globale du matériau		1

III Prendre note de la nécessité d'un assainissement.

- Effectuer l'assainissement avant de lancer d'autres travaux;
- Procéder à une réévaluation en cas d'incidents ou de modification de l'utilisation des locaux.

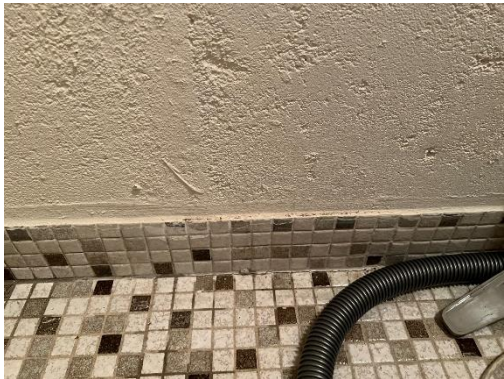
Fiche d'identification 3

Matériaux fortement agglomérés : Colle de plinthe

Localisation	Bâtiment, Etage, Local	Combles Réduit

Référence échantillon	2307-7966/7	
Elément	Elément et description	Colle de plinthe	
	Quantité approximative	7 ml	
	Plan/Croquis	3	
	Prélevé (O/N)	O	
Amiante	OUI	<input checked="" type="checkbox"/>	
	NON	<input type="checkbox"/>	
	MCA par défaut	<input type="checkbox"/>	
	MCA par analyse	<input checked="" type="checkbox"/>	
Elimination des déchets	Date prochaine évaluation	08.2033	
	Décharge de type B	<input type="checkbox"/>	
	Décharge de type E	<input checked="" type="checkbox"/>

Evaluation du matériau, risque de libération d'amiante : III

Evaluation matériau		
Teneur en amiante et degré d'agglomération	Faiblement aggloméré (FA)	
	Fortement aggloméré / Non faiblement aggloméré (NFA)	1
Etat de la surface du matériau	Défectueux, abîmé, inconnu	
	Intact, non endommagé	0
	Vitrifié, confiné	
Influences extérieures	Vibration, flux d'air, changement de température, usure mécanique	
	Aucune influence extérieure	0
Evaluation globale du matériau		1

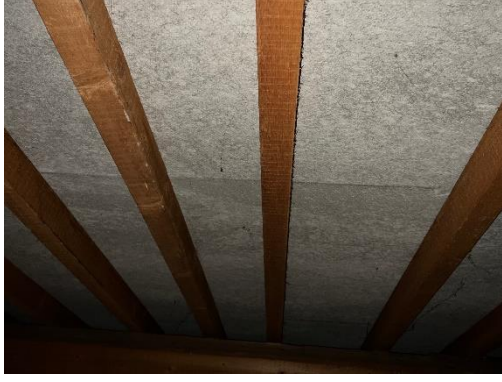
Fiche d'identification 4

Matériaux fortement agglomérés : **Fibrociment**

Localisation	Bâtiment, Etage, Local	Toit

Référence échantillon	2307-7966/12	
Elément	Elément et description	Fibrociment	
	Quantité approximative	300 m2	
	Plan/Croquis	4	
	Prélevé (O/N)	O	
Amiante	OUI	<input checked="" type="checkbox"/>	
	NON	<input type="checkbox"/>	
	MCA par défaut	<input type="checkbox"/>	
	MCA par analyse	<input checked="" type="checkbox"/>	
Elimination des déchets	Date prochaine évaluation	08.2028	
	Décharge de type B	<input checked="" type="checkbox"/>	
	Décharge de type E	<input type="checkbox"/>

Evaluation du matériau, risque de libération d'amiante : **II**

Evaluation matériau		
Teneur en amiante et degré d'agglomération	Faiblement aggloméré (FA)	
	Fortement aggloméré / Non faiblement aggloméré (NFA)	1
Etat de la surface du matériau	Défectueux, abîmé, inconnu	
	Intact, non endommagé	0
	Vitrifié, confiné	
Influences extérieures	Vibration, flux d'air, changement de température, usure mécanique	1
	Aucune influence extérieure	
Evaluation globale du matériau		2

II Recommander des mesures d'assainissement.

- Procéder à une réévaluation en cas d'incidents, de modification de l'utilisation des locaux ou au plus tard après 2 à 5 ans;
- Effectuer éven. des mesures de qualité de l'air.
