**Parcelle n° 277
Bâtiment n° 220 ECA
Route de la Plaine 6
1026 Denges**

**Rapport de diagnostic des
polluants de la construction
avant travaux**

Juillet 2024

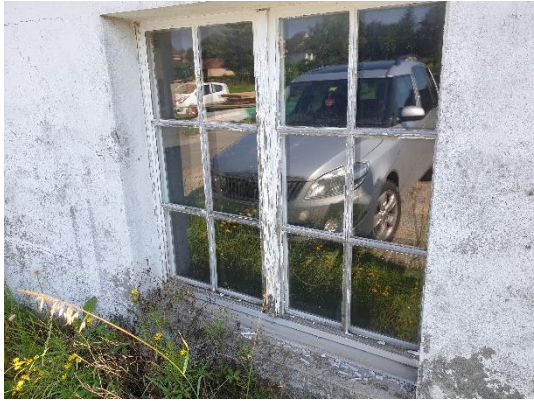
Fiche 5.1	Nature de l'échantillon	Localisation
Echantillon 1	Joint de fenêtre, mastic à l'huile	Fenêtre
Résultats de l'analyse

Pollution détectée par le laboratoire (amiante)		
Conclusions		
Lors de la dépose de ce matériau, les prescriptions de la Directive CFST 6503 doivent être respectées. Lors de la dépose, les fiches SUVA « Retrait de mastic de fenêtre amianté » doivent être respectées.		
Degré d'urgence d'assainissement		
III Prendre note de la nécessité d'un assainissement		
Surface : ~1 m ² Type : NFA Plan : voir annexe Prélevé : oui Potentiel de libération de fibres : 2 Accessibilité du matériau : facile Taux d'occupation du local : n/a (extérieur) Date de la prochaine évaluation du risque : 2034		Assainissement : Artisan instruit, ou Entreprise spécialisée de désamiantage, agréée SUVA Traitement : Décharge de type E

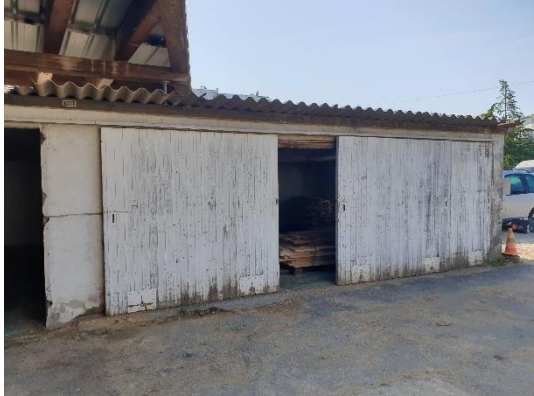
Fiche 5.2	Nature de l'échantillon	Localisation
Echantillon 2	Plaques en fibrociment (ondulées et GEA)	Toiture et plafonds
Résultats de l'analyse

Pollution détectée par le laboratoire (amiante)		
Conclusions		
Lors de la dépose de ce matériau, les prescriptions de la Directive CFST 6503 doivent être respectées. Lors de la dépose de ce matériau, les prescriptions de la fiche SUVA n° 33031 "Enlèvement de plaques de fibrociment à l'air libre" doivent être respectées.		
Degré d'urgence d'assainissement		
III Prendre note de la nécessité d'un assainissement		
<p>Surface : 2 X ~80 m² Type : NFA Plan : voir annexe Prélevé : non</p> <p>Potentiel de libération de fibres : 1 Accessibilité du matériau : facile Taux d'occupation du local : rare / extérieur</p> <p>Date de la prochaine évaluation du risque : 2034</p>		<p>Assainissement : Artisan instruit, ou Entreprise spécialisée de désamiantage, agréée SUVA</p> <p>Traitement : Décharge de type B</p>

Les plaques en fibrociment peuvent être démontées par une entreprise non spécialisée dans les travaux d'assainissement de l'amiante moyennant le respect strict des prescriptions de la fiche thématique *SUVA 33031.f « Enlèvement de plaques en fibrociment à l'air libre »*.

L'élimination se fera en respectant les prescriptions de la fiche thématique *SUVA 33064.f « Elimination à la décharge des déchets contenant de l'amiante fortement aggloméré »*, soit en emballant de façon hermétique les matériaux (big bags ou films plastique avec la mention « amiante »).

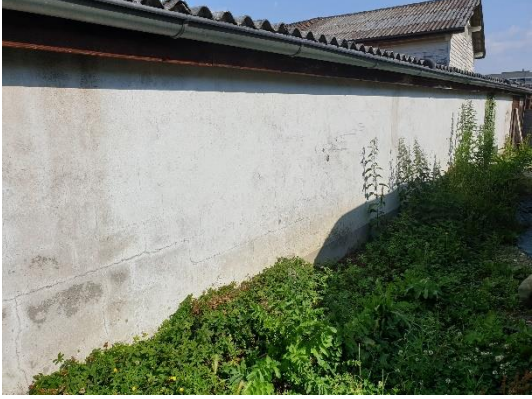
Fiche 6.1	Nature de l'échantillon	Localisation
Echantillon 3	Tous les matériaux : bois, métal, maçonnerie brute	Façades et cloisons
Résultats de l'analyse

Non pollué selon expert (nature des matériaux)		
Conclusions		
Pas de restriction.		
Degré d'urgence d'assainissement		
-
