**Parcelle n° 115  
Bâtiment n° 49 ECA  
Route de la Plaine  
1026 Denges**

**Rapport de diagnostic des  
polluants de la construction  
avant travaux**

**Juillet 2024**

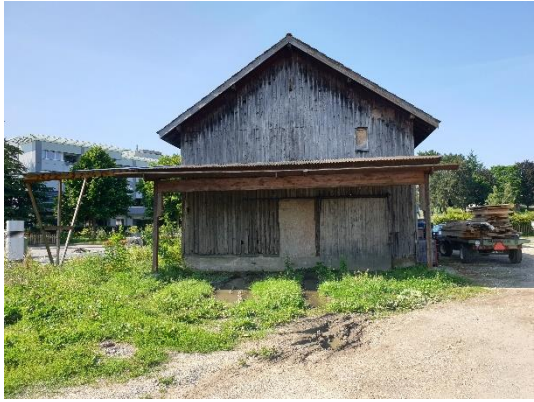
Fiche 6.1	Nature de l'échantillon	Localisation
Echantillon 1	Tous les matériaux : tuiles terre cuite, bois, métal	Partout: toiture, façades
<b>Résultats de l'analyse</b>

<b>Non pollué sur avis de l'expert (nature des matériaux)</b>		
<b>Conclusions</b>		
Pas de restriction.		
<b>Degré d'urgence d'assainissement</b>		
-
