**Parcelle n° 644  
Bâtiment n° 499 ECA  
Route de la Plaine  
1026 Denges**

**Rapport de diagnostic des  
polluants de la construction  
avant travaux**

**Juillet 2024**

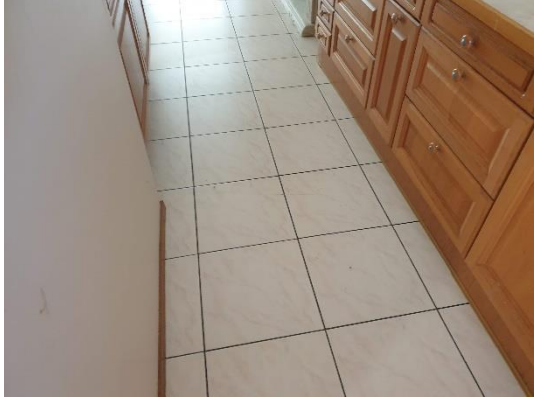
Fiche 6.1	Nature de l'échantillon	Localisation
<b>Echantillon 100</b>	Tous les matériaux : tous les revêtements, tuiles terre cuite, bois, laine de verre, installation chauffage	Partout: toiture, buanderie, garage, chambre, salle de bain, cuisine-séjour, balcon, galetas
<b>Résultats de l'analyse</b>

<b>Non pollué sur avis de l'expert (tout posé après 1991 / nature des matériaux)</b>		
<b>Conclusions</b>		
Pas de restriction.		
<b>Degré d'urgence d'assainissement</b>		
-
