**Rapport de diagnostic des polluants de la construction
Avant-travaux, version n°1**

2403-AvT-GALD

Garage ALVAREZ

Route du Lac 8a

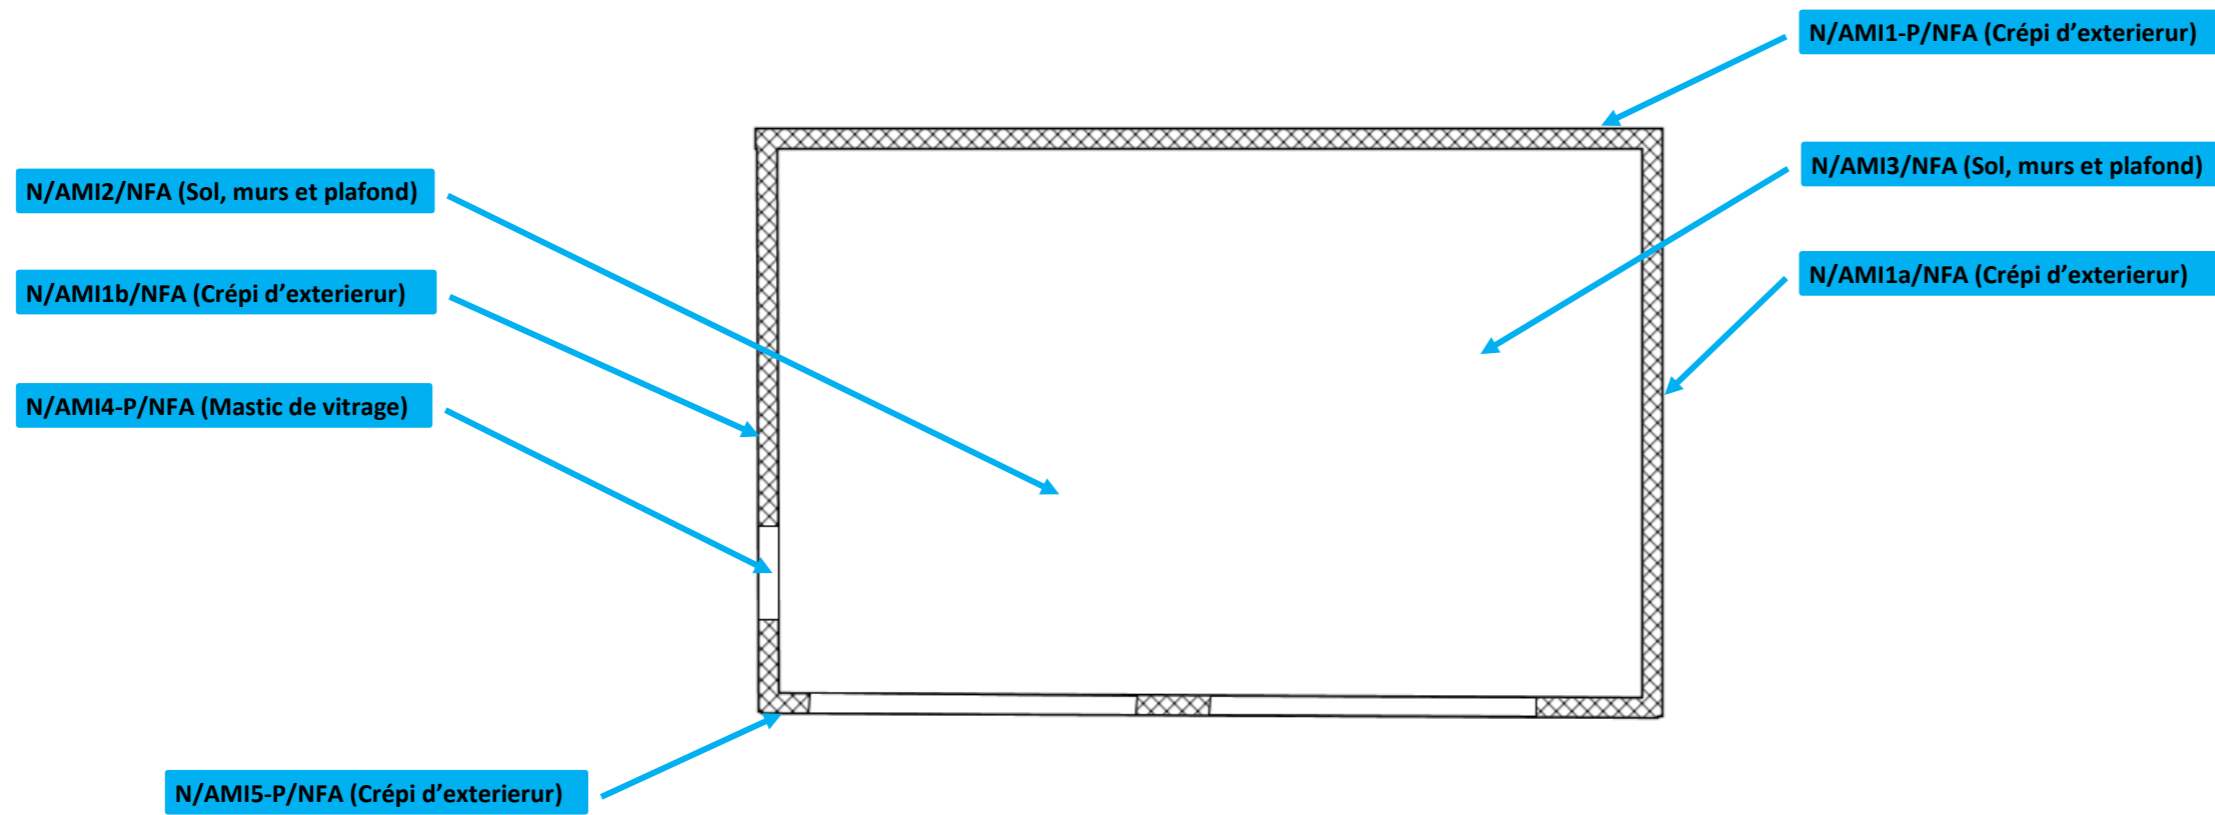
Extérieur	Façade Nord	AMI1	P	Crépi d'extérieur
Extérieur	Façade Sud	AMI5	P	Crépi d'extérieur
Extérieur	Façade Est	AMI1a		Crépi d'extérieur
Extérieur	Façade Ouest	AMI1b		Crépi d'extérieur
Rez-de-chaussée	Garages	AMI2		Sol, murs et plafond
Rez-de-chaussée	Façade Ouest	AMI4	P	Mastic de vitrage

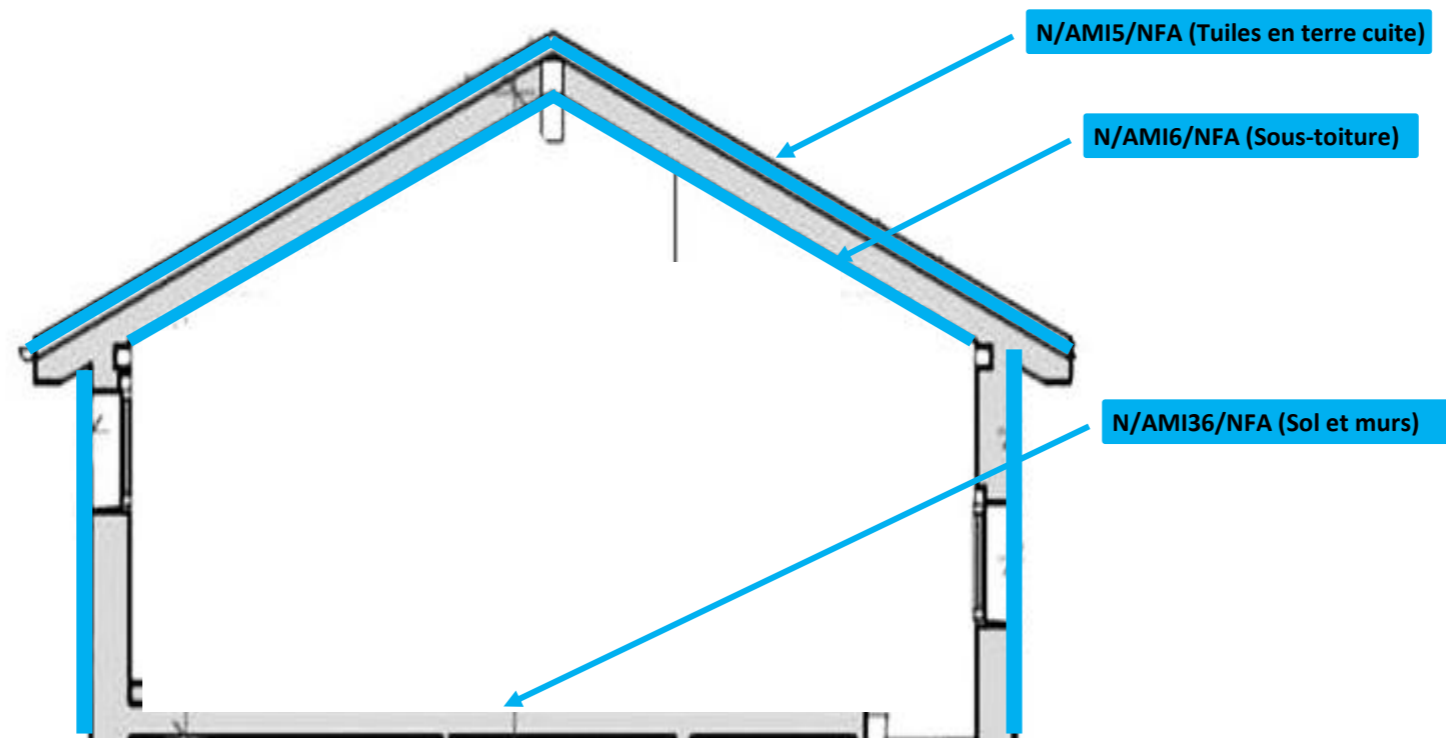
Coupe type

Combles	Combles	AMI3	Sol et murs
Extérieur	Toiture	AMI5	Tuile en terre cuite
Extérieur	Toiture	AMI6	Sous-toiture
