**Rapport de diagnostic des polluants de la construction
Avant-travaux, version n°1**

2403-AvT-AALD

Garage ALVAREZ

Route du Lac 8a

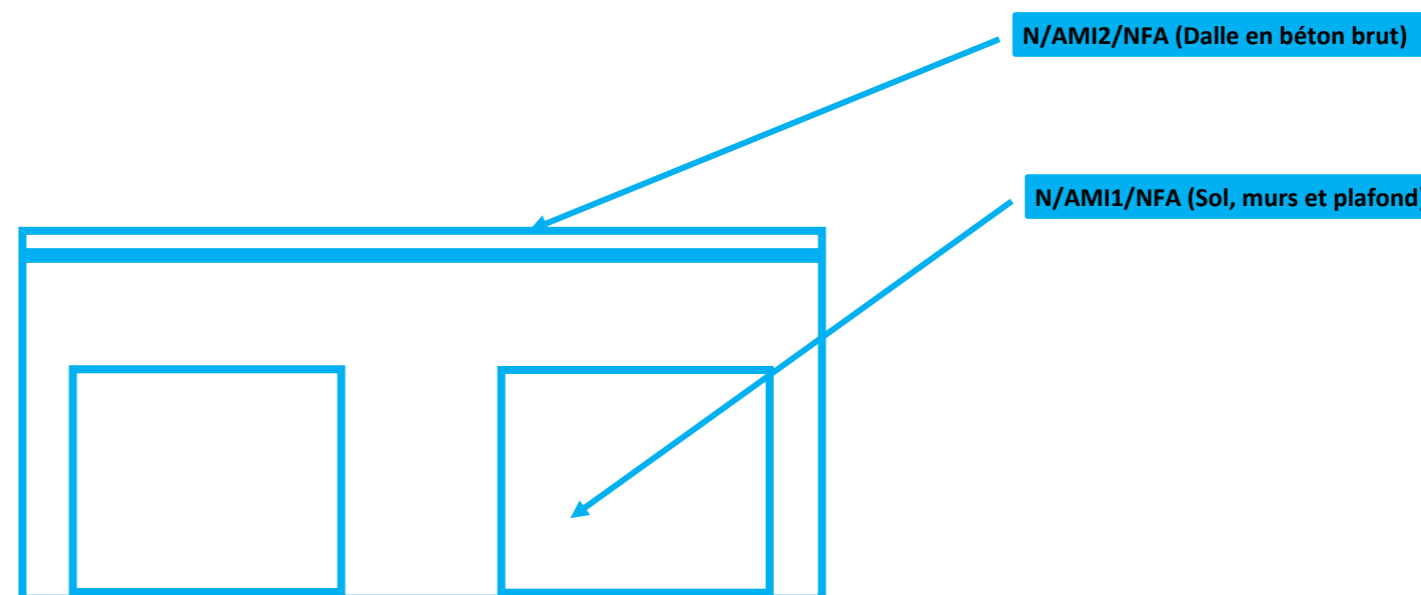
IX. Plan d'expertise

Rez-de-chaussée	Garage	AMI1		Sol, murs et plafond
Toiture	Sur dalle	AM2		Dalle en béton brut
