Démolition des garages existants  
Parcelle no 119 – Chemin de la Crosette 5  
1026 Denges

**RAPPORT DIAGNOSTIC AMIANTE**

**« AVANT TRAVAUX »**

**n° de dossier am-24.2024**

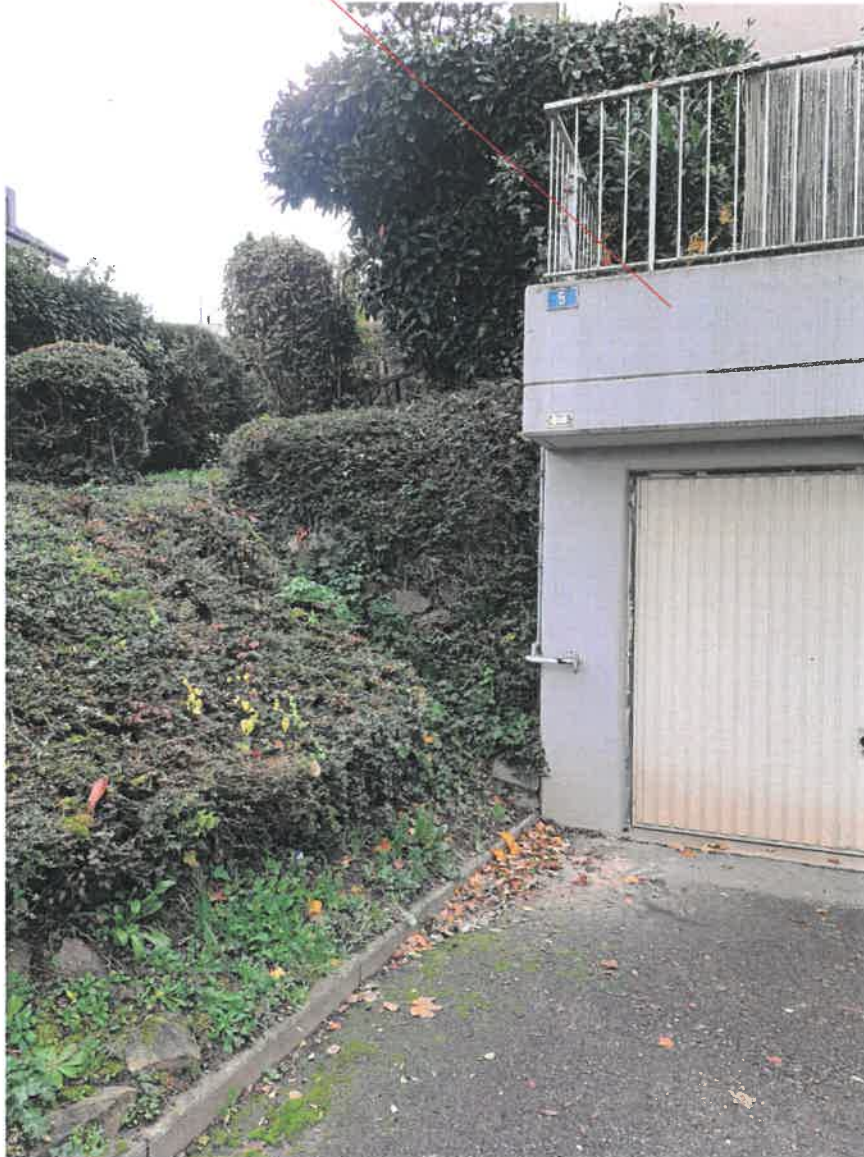
Am-24.2024 / B

Les garages ont été entièrement inspectés et contrôlés. Surfaces intérieures périphériques et extérieures : béton, sans crépi ; cloisons de séparations des box : crépi analysé. **L'étanchéité de la toiture des garages est diagnostiquée par défaut (elle n'a pas été prélevée pour éviter toute infiltration pendant la durée de la procédure d'autorisation) ; elle devra être analysée au début des travaux de démolitions, avant exécution.**

Etanchéité toiture

Localisation	Identification du matériau	Date limite des travaux d'assainissement	Date limite de réévaluation du risque
Extérieur / Toiture Garages	Etanchéité		Avant travaux

Après évaluation excluant l'exposition à des tiers, l'assainissement pourrait être effectué par une entreprise respectant les fiches et consignes de sécurité de la SUVA.

Fiche no	Description	Elimination
1	Etanchéité	Décharge type E
