Démolition d'une villa

Chemin du Monteiron 4 1026 Denges

Type de rapport diagnostic
des polluants de construction
« Avant travaux »

N° de dossier 2501-9297

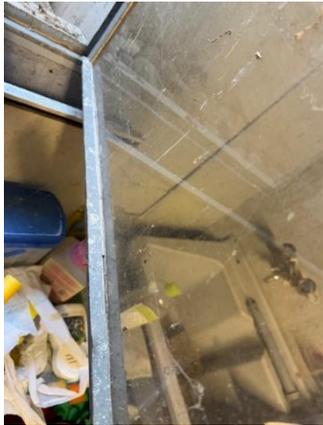
Fiche d'identification 1

Matériaux fortement agglomérés : Mastic

Localisation	Bâtiment, Etage, Local	Sous-sol Garage, buanderie, pièces 1+2 fenêtres

Référence échantillon	2501-9297/S-4	
Élément	Élément et description	Mastic	
	Quantité approximative	7 PCS	
	Plan/Croquis	1	
	Prélevé (O/N)	O	
Amiante	OUI	<input checked="" type="checkbox"/>	
	NON	<input type="checkbox"/>	
	MCA par défaut	<input type="checkbox"/>	
	MCA par analyse	<input checked="" type="checkbox"/>	
	Date prochaine évaluation	A assainir	
Élimination des déchets	Décharge de type B	<input type="checkbox"/>	
	Décharge de type E	<input checked="" type="checkbox"/>

Evaluation du matériau, risque de libération d'amiante : II

Evaluation matériau		
Teneur en amiante et degré d'agglomération	Faiblement aggloméré (FA)	
	Fortement aggloméré / Non faiblement aggloméré (NFA)	1
Etat de la surface du matériau	Défectueux, abîmé, inconnu	
	Intact, non endommagé	0
	Vitrifié, confiné	
Influences extérieures	Vibration, flux d'air, changement de température, usure mécanique	1
	Aucune influence extérieure	
Evaluation globale du matériau		2

S-4 / Mastic
• **Amiante détecté** (Chrysotile)

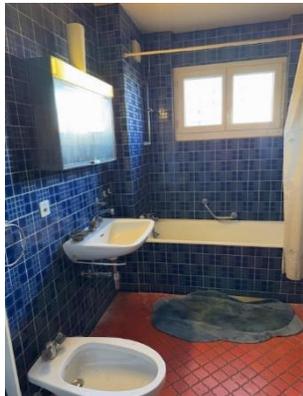
Fiche d'identification 2

Matériaux fortement agglomérés : Colle de faïence

Localisation	Bâtiment, Etage, Local	Rez-de-chaussée Salle de bain

Référence échantillon	2501-9297/R-11	
Elément	Elément et description	Colle de faïence	
	Quantité approximative	24 m ²	
	Plan/Croquis	2	
	Prélevé (O/N)	O	
Amiante	OUI	<input checked="" type="checkbox"/>	
	NON	<input type="checkbox"/>	
	MCA par défaut	<input type="checkbox"/>	
	MCA par analyse	<input checked="" type="checkbox"/>	
Elimination des déchets	Date prochaine évaluation	A assainir	
	Décharge de type B	<input type="checkbox"/>	
	Décharge de type E	<input checked="" type="checkbox"/>

Evaluation du matériau, risque de libération d'amiante : **III**

Evaluation matériau		
Teneur en amiante et degré d'agglomération	Faiblement aggloméré (FA)	
	Fortement aggloméré / Non faiblement aggloméré (NFA)	1
Etat de la surface du matériau	Défectueux, abîmé, inconnu	
	Intact, non endommagé	0
	Vitrifié, confiné	
Influences extérieures	Vibration, flux d'air, changement de température, usure mécanique	
	Aucune influence extérieure	0
Evaluation globale du matériau		1

R-11 / Colle de faïence
• **Amiante détecté** (Chrysotile)

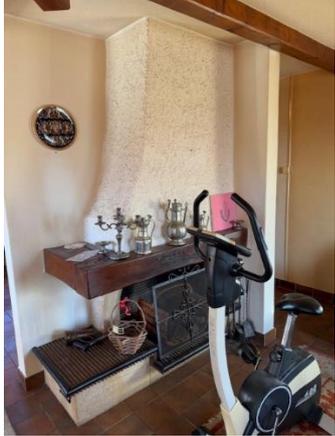
Fiche d'identification 3

Matériaux fortement agglomérés : Isolation

Localisation	Bâtiment, Etage, Local	Rez-de-chaussée Séjour, tubage de cheminée

Référence échantillon	2501-9297/1	
Elément	Elément et description	Isolation	
	Quantité approximative	À définir	
	Plan/Croquis	2	
	Prélevé (O/N)	N	
Amiante	OUI	<input checked="" type="checkbox"/>	
	NON	<input type="checkbox"/>	
	MCA par défaut	<input checked="" type="checkbox"/>	
	MCA par analyse	<input type="checkbox"/>	
	Date prochaine évaluation	A assainir	
Elimination des déchets	Décharge de type B	<input type="checkbox"/>	
	Décharge de type E	<input checked="" type="checkbox"/>

Evaluation du matériau, risque de libération d'amiante : II

Evaluation matériau		
Teneur en amiante et degré d'agglomération	Faiblement aggloméré (FA)	3
	Fortement aggloméré / Non faiblement aggloméré (NFA)	
Etat de la surface du matériau	Défectueux, abîmé, inconnu	
	Intact, non endommagé	
	Vitrifié, confiné	-1
Influences extérieures	Vibration, flux d'air, changement de température, usure mécanique	1
	Aucune influence extérieure	
Evaluation globale du matériau		3
