Expertise amiante

Avant travaux

Site artisanal
Bâtiment administratif et halle
Route de la Pale 1
1026 Denges

ES Dépôt Sàrl

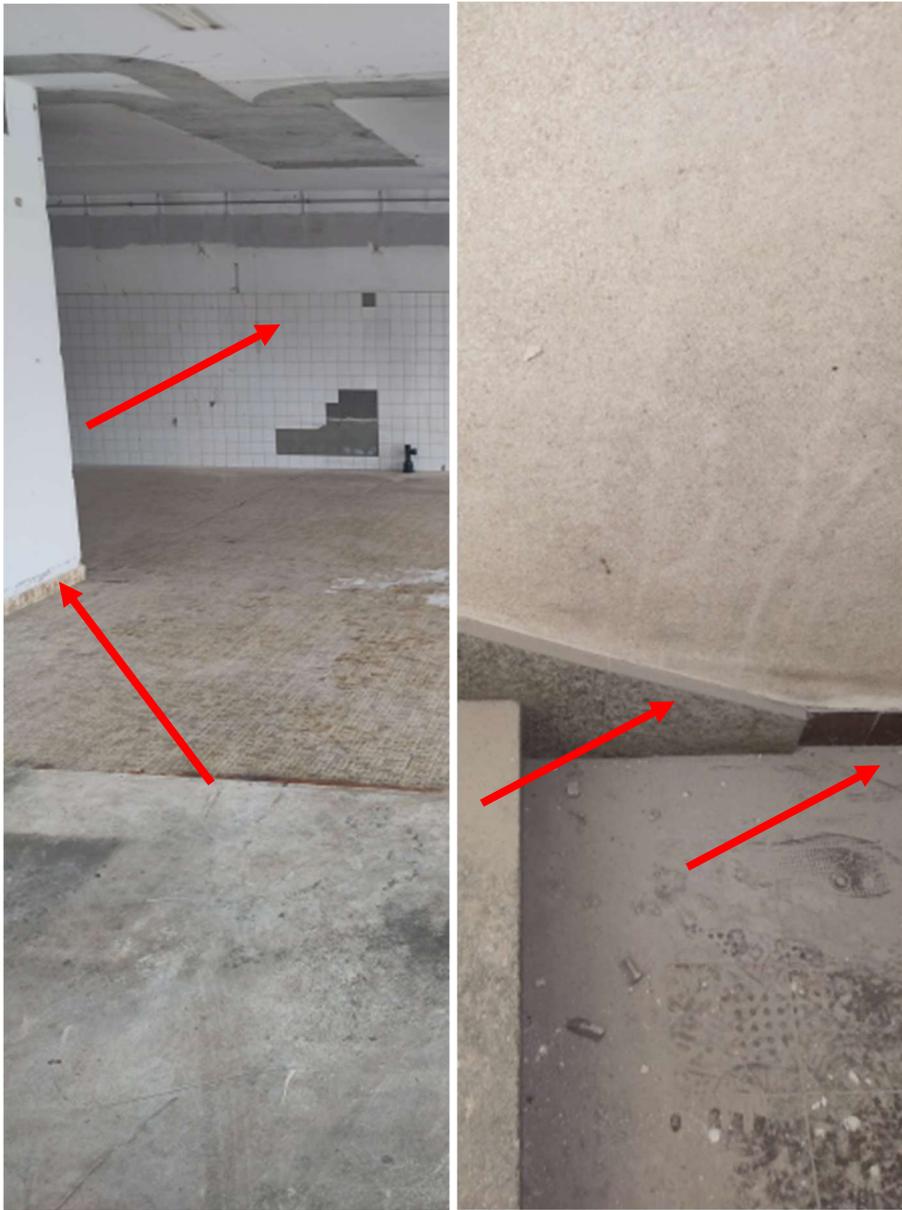
Prélèvement			
S25093D-002			
Fiche n°			
1			
Lieu/local			
H-L00002			
Matériau			
Colle de catelles			
Décision			
Laboratoire			
Amiante			
Chrysotile			
Identification			
S25093D-002(A-NFA)			
Plan/Croquis			
1-4			
Commentaires			
Echantillons			
Carrelage ~ 300 m ²			
082/088/102			
Faïence ~ 290 m ²			
002/004/020/028/050/052			
Plinthe ~ 360 ml			
065/070/114/116/006/012			
/049/051/083/103/104/06			
8/101			
Métrés selon le rapport d'origine, à contrôler			
Une partie des matériaux précités n'est plus présente dans les locaux.			
Une série de mesure d'air de contrôle a été faite

Niveau de risque			
Teneur et agglomération (a)	1	Etat de surface (b)	1
Influences extérieures (c)	0	Evaluation du matériau (a+b+c)	2
Evaluation de l'utilisation du local		A	
Degré d'urgence		II	
Mesures d'assainissement			
Effectué sous confinement par une entreprise spécialisée dans les travaux de désamiantage			
Déchets spéciaux à conditionner en double sac marqué amiante pour une élimination par un centre repreneur pour une décharge de type E ou une vitrification (Inertam France)

Assainissement	OUI, avant travaux	Recommandation au plus tard	Avant travaux
Mesure d'air selon VDI	Effectuées	Recommandation évaluation	5 ans ou modification
Autres traitements	Confinement

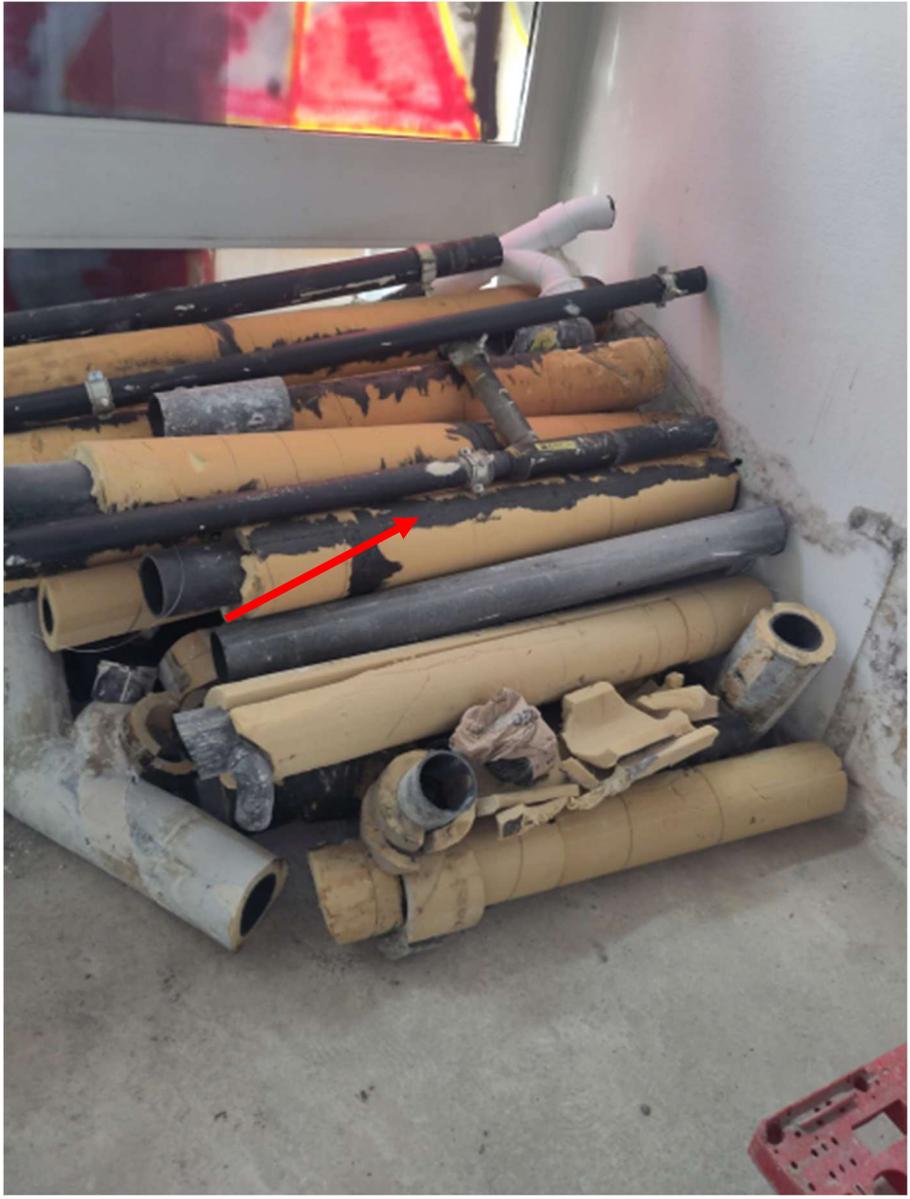
Prélèvement			
S25093D-035			
Fiche n°			
2			
Lieu/local			
A-L00014			
Matériau			
Enduit bitumineux			
Décision			
Laboratoire			
Amiante			
Anthophyllite			
Identification			
S25093D-035(A-NFA)			
Plan/Croquis			
2			
Commentaires			
Sur calorifugeage mousse et ventilation			
3 congénères positifs: S25092D-036(A-NFA) S25092D-039(A-NFA) S25092D-041(A-NFA)			
Démontés. Une partie est stockée dans les locaux.			
Niveau de risque			
Teneur et agglomération (a)	1	Etat de surface (b)	1
Influences extérieures (c)	0	Evaluation du matériau (a+b+c)	2
Evaluation de l'utilisation du local		A	
Degré d'urgence		II	
Mesures d'assainissement			
Effectué selon les recommandations d'une entreprise spécialisée dans les travaux de désamiantage Déchets spéciaux à conditionner en double sac marqué amiante pour une élimination par un centre reprenneur pour une décharge de type E ou une vitrification (Inertam France)			
Assainissement	OUI, avant travaux	Recommandation au plus tard	Avant travaux

Mesure d'air selon VDI	-	Recommandation évaluation	5 ans ou modification
Autres traitements	Evacuation et dépoussiérage conforme immédiat

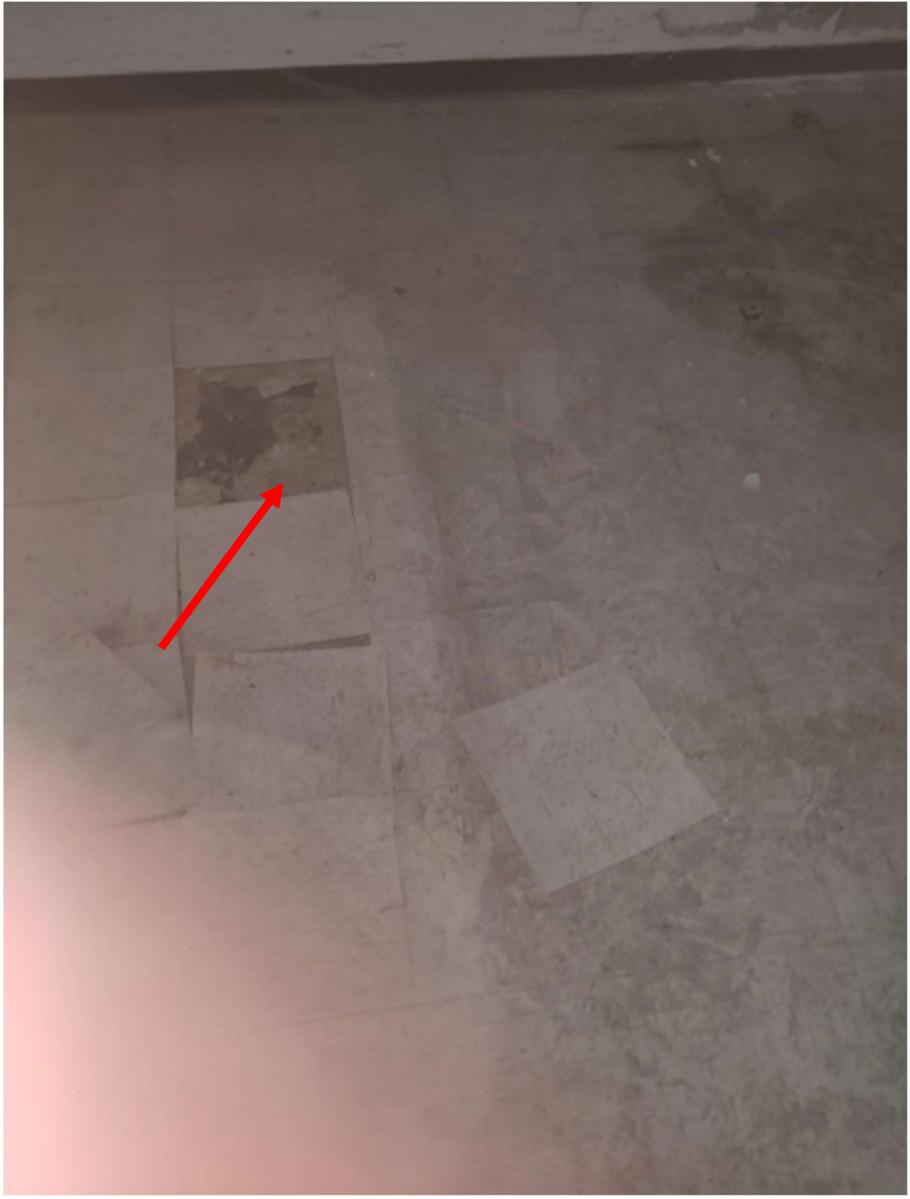
Prélèvement	25093D-053		
Fiche n°	3		
Lieu/local	A-L-01016		
Matériau	Daliette + colle		
Décision	Laboratoire		
Laboratoire	Amiante		
Amiante	Chrysotile		
Identification	S25093D-53(A-NFA)		
Plan/Croquis	1		
Commentaires	Colle bitume		
	~ 30 m ²		
	Métrés selon le rapport d'origine, à contrôler		
Niveau de risque			
Teneur et agglomération (a)	1		
Influences extérieures (c)	0	Evaluation du matériau (a+b+c)	2
Evaluation de l'utilisation du local		A	
Degré d'urgence		II	
Mesures d'assainissement			
Effectué selon les recommandations d'une entreprise spécialisée dans les travaux de désamiantage Déchets spéciaux à conditionner en double sac marqué amiante pour une élimination par un centre repreneur pour une décharge de type E ou une vitrification (Inertam France)			
Assainissement	OUI, avant travaux	Recommandation au plus tard	Avant travaux
Mesure d'air selon VDI	Effectuée	Recommandation évaluation	5 ans ou modification

Autres traitements	Confinement

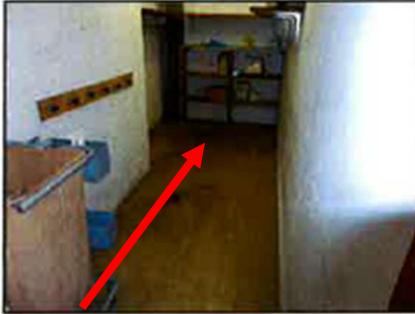
Prélèvement			
25093D-045			
Fiche n°			
4			
Lieu/local			
A-L01017			
Matériau			
Résine			
Décision			
Laboratoire			
Amiante			
Chrysotile			
Identification			
S25093D-045(A-NFA)			
Plan/Croquis			
2-3			
Commentaires			
1 congénère positif: S25092D-066(A-NFA)			
~ 12 m ²			
Le matériau précité n'est plus présent dans les locaux. Une série de mesure d'air de contrôle a été faite

Niveau de risque			
Teneur et agglomération (a)	1	Etat de surface (b)	0
Influences extérieures (c)	0	Evaluation du matériau (a+b+c)	1
Evaluation de l'utilisation du local		A	
Degré d'urgence		III	
Mesures d'assainissement			
Effectué selon les recommandations d'une entreprise spécialisée dans les travaux de désamiantage Déchets spéciaux à conditionner en double sac marqué amiante pour une élimination par un centre reprenneur pour une décharge de type E ou une vitrification (Inertam France)			
Assainissement	OUI, avant travaux	Recommandation au plus tard	Avant travaux

Mesure d'air selon VDI	Effectuée	Recommandation évaluation	Incident ou modification
Autres traitements	-

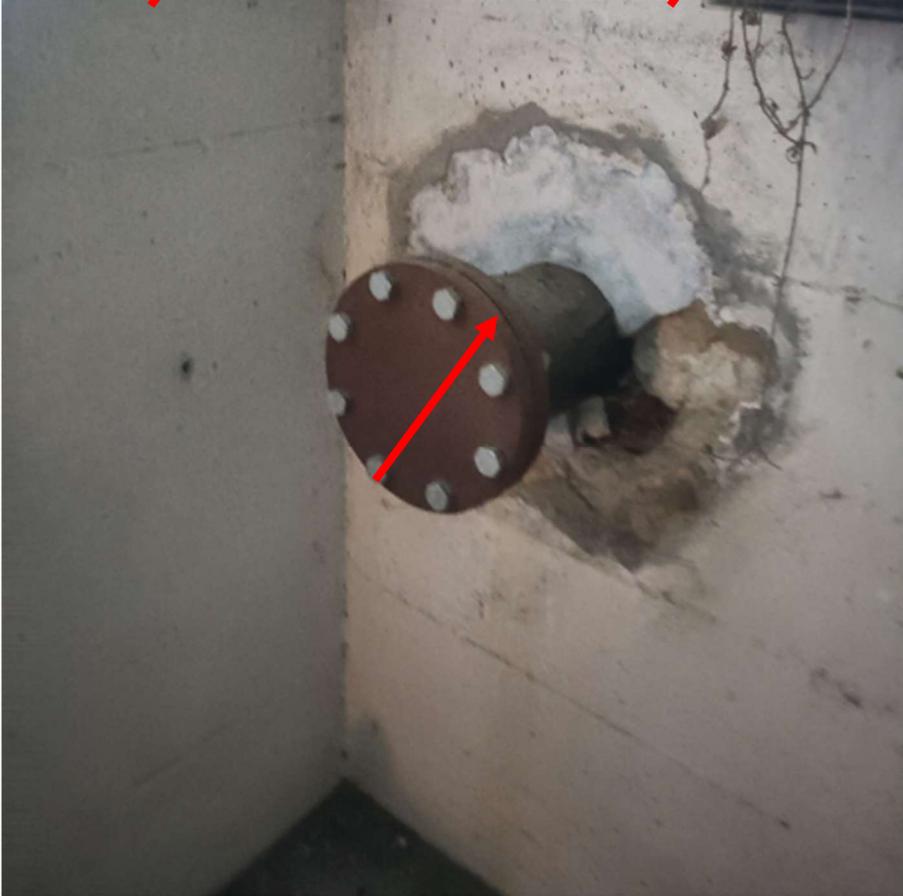
Prélèvement 25093D-034 Fiche n° 6 Lieu/local H-L00002 Matériau Joints techniques (brides, citerne, bruleur) Décision Laboratoire Amiante Chrysotile / crocidolite Identification S25093D-034(A-FA) Plan/Croquis 1-2 Commentaires 1 congénère positif: S25092D-055 ~ 19 pièces Une partie des matériaux précisés n'est plus présente dans les locaux. Seule 1 pièces est encore visite sur site.

Niveau de risque			
Teneur et agglomération (a)	3	Etat de surface (b)	-1
Influences extérieures (c)	0	Evaluation du matériau (a+b+c)	2
Evaluation de l'utilisation du local		A	
Degré d'urgence		II	
Mesures d'assainissement			
Effectué selon les recommandations d'une entreprise spécialisée dans les travaux de désamiantage Déchets spéciaux à conditionner en double sac marqué amiante pour une élimination par un centre repreneur pour une décharge de type E ou une vitrification (Inertam France)

Assainissement	OUI, avant travaux	Recommandation au plus tard	Avant travaux
Mesure d'air selon VDI	-	Recommandation évaluation	5 ans ou modification
Autres traitements	-

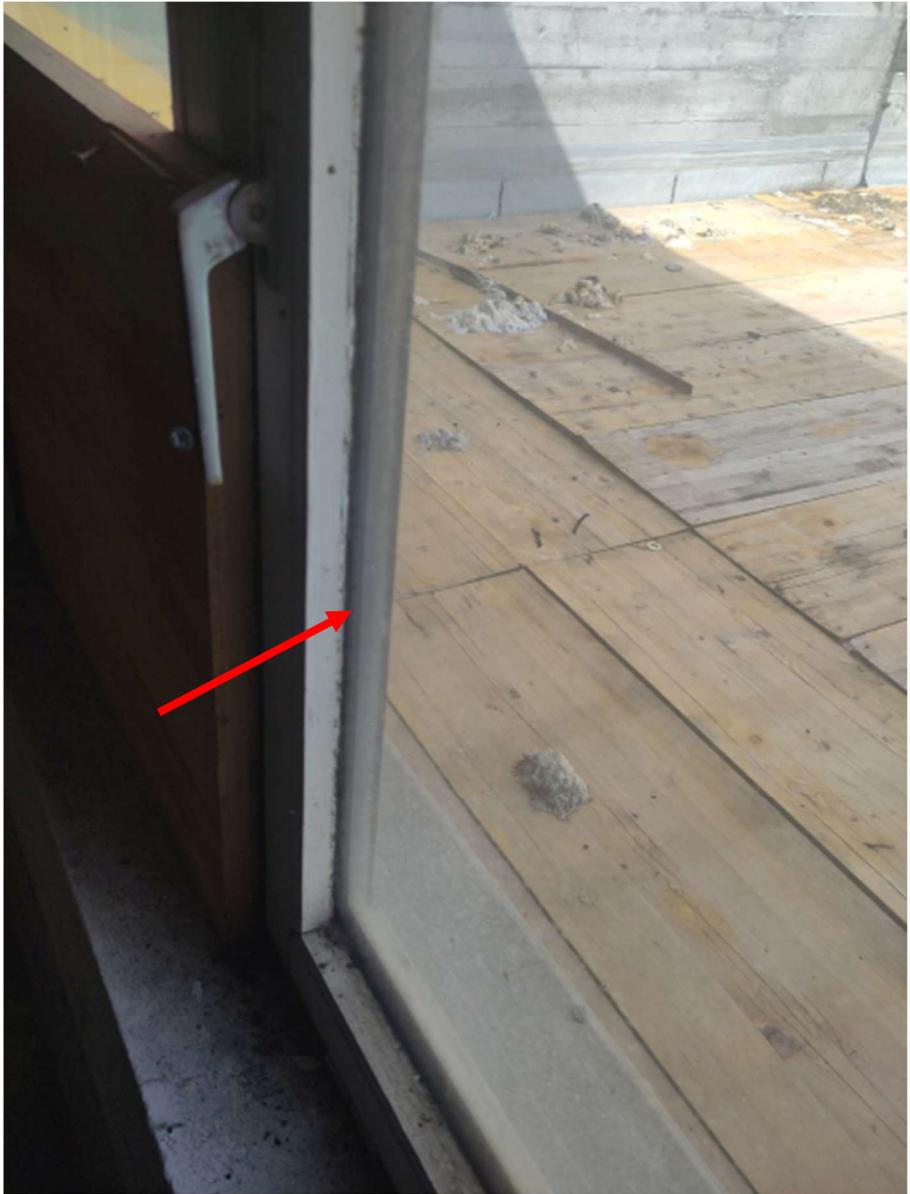
Prélèvement			
25093D-042			
Fiche n°			
7			
Lieu/local			
H-L01022			
Matériau			
Joint de vitrage			
Décision			
Laboratoire			
Amiante			
Chrysotile			
Identification			
S25093D-042(A-NFA)			
Plan/Croquis			
1			
Commentaires			
2 congénères positifs: S25092D-054(A-NFA) S25092D-061(A-NFA)			
~ 40 éléments			
Niveau de risque			
Teneur et agglomération (a)	1	Etat de surface (b)	0
Influences extérieures (c)	0	Evaluation du matériau (a+b+c)	1
Evaluation de l'utilisation du local		A	
Degré d'urgence		III	
Mesures d'assainissement			
Effectué selon les prescription de la SUVA			
Déchets spéciaux à conditionner en double sac marqué amiante pour une élimination par un centre reprenneur pour une décharge de type E ou une vitrification (Inertam France)			
Assainissement	OUI, avant travaux	Recommandation au plus tard	Avant travaux
Mesure d'air selon VDI	-	Recommandation évaluation	Incident ou modification
Autres traitements	Confinement

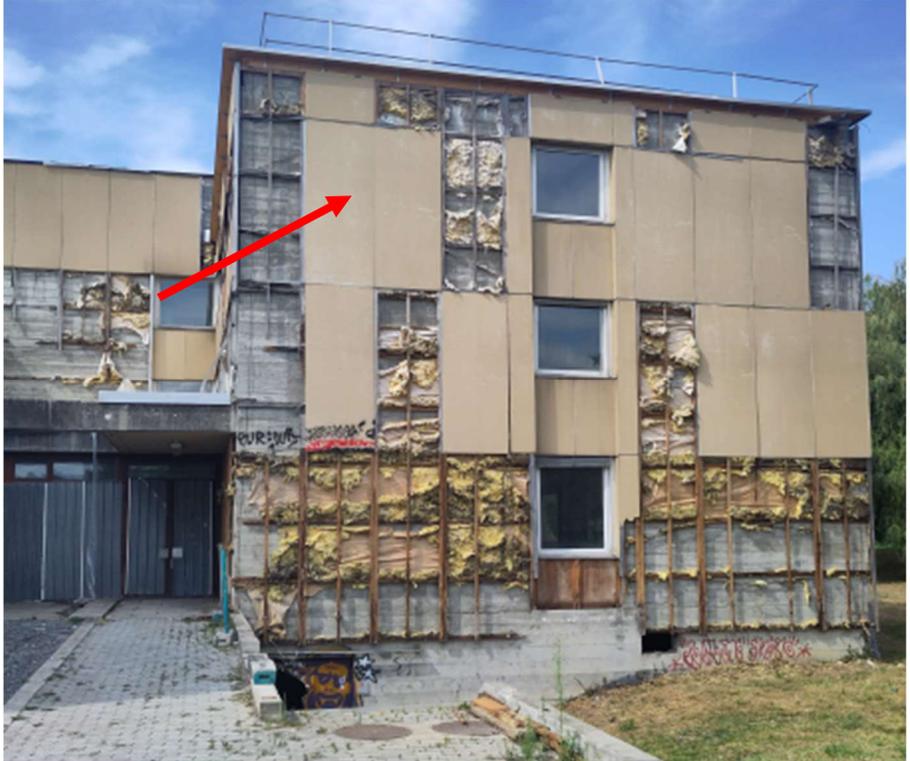
Prélèvement			
25093D-127			
Fiche n°			
8			
Lieu/local			
Façades			
Matériau			
Plaques fibrociment			
Décision			
Diagnostiqueur			
Amiante			
Par défaut			
Identification			
D25093D-127(A-NFA)			
Plan/Croquis			
1			
Commentaires

Halles pied de façade sud et bâtiment administratif			
Plaques : 450 éléments			
Une partie des matériaux précisés n'est plus présente -30%			
Niveau de risque			
Teneur et agglomération (a)	1	Etat de surface (b)	0
Influences extérieures (c)	0	Evaluation du matériau (a+b+c)	1
Evaluation de l'utilisation du local		A	
Degré d'urgence		III	
Mesures d'assainissement			
Effectué selon les prescription de la SUVA			
Déchets spéciaux à conditionner en double sac marqué amiante pour une élimination par un centre reprenneur pour une décharge de type B ou une vitrification (Inertam France)			
Assainissement	OUI, avant travaux	Recommandation au plus tard	Avant travaux
Mesure d'air selon VDI	-	Recommandation évaluation	Incident ou modification

Autres traitements	Confinement

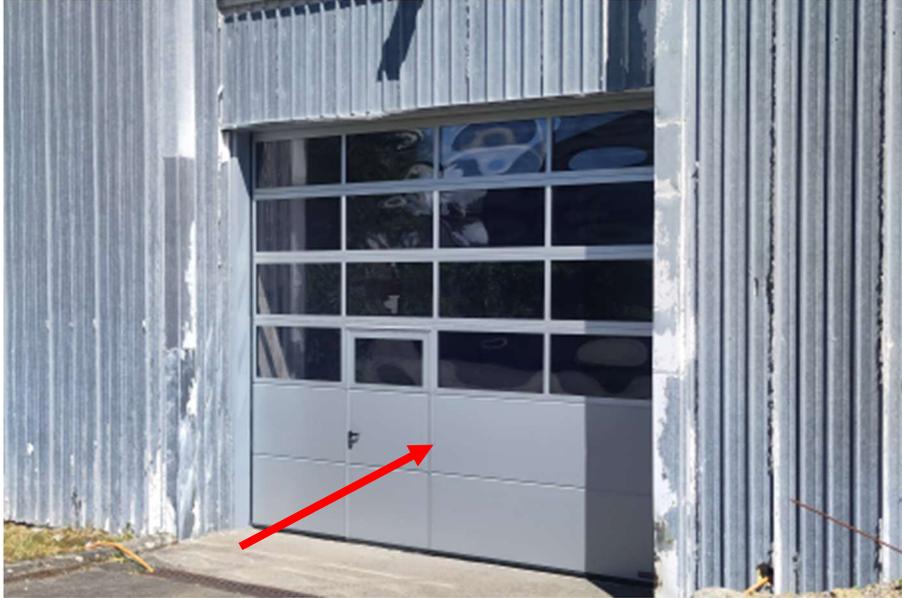
Prélèvement	25093D-128			
Fiche n°	9			
Lieu/local	Bâtiment			
Matériau	Isolations intérieures			
Décision	Diagnostiqueur			
Amiante	Par défaut			
Identification	D25093D-128(A-FA)			
Plan/Croquis	1			
Commentaires	<p>Portes coupe-feu et chauffe-eau</p> <p>Quantité: 630 éléments selon le rapport d'origine ???</p> <p>10 encore présentes</p> <p>Une partie des matériaux précisés n'est plus présente</p> <p>Un chauffe-eau de 2005 à été repéré sur place.</p>

Niveau de risque				
Teneur et agglomération (a)	3	Etat de surface (b)		-1
Influences extérieures (c)	0	Evaluation du matériau (a+b+c)		2
Evaluation de l'utilisation du local		A		
Degré d'urgence		II		
Mesures d'assainissement				
Effectué selon les recommandations d'une entreprise spécialisée dans les travaux de désamiantage Déchets spéciaux à conditionner en double sac marqué amiante pour une élimination par un centre repeneur pour une décharge de type E ou une vitrification (Inertam France)

Assainissement	OUI, avant travaux	Recommandation au plus tard	Avant travaux	
Mesure d'air selon VDI	-	Recommandation évaluation	5 ans ou modification	
Autres traitements	Confinement

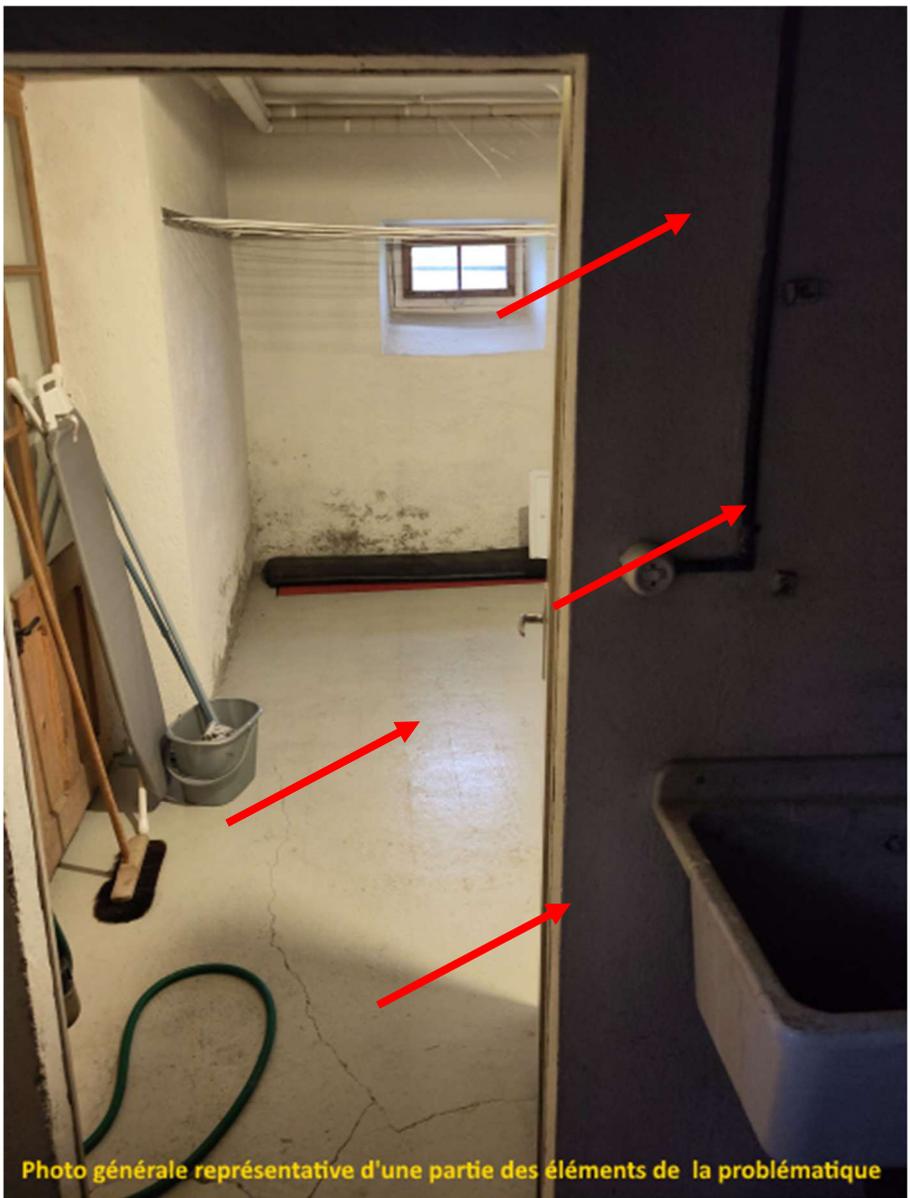
<p>Photo générale représentative d'une partie des éléments de la problématique</p>	
Prélèvement			
!			
Fiche n°			
10			
Lieu/local			
Bâtisse			
Matériau			
Techniques démolition			
Décision			
Diagnosticueur			
Amiante			
Par défaut			
Identification			
!			
Plan/Croquis			
1-3			
Commentaires			
<p>En cas de démolition, les éléments non accessibles susceptibles de contenir de l'amiante, tels que les étanchéité / isolations sous chape, isolation phonique de baignoire et receveur de douche, les gaines techniques, les châssis de construction ainsi que les masses d'égalisation entre les cadres de portes / fenêtres et la maçonnerie.</p> <p>Marqué par un ! sur les plans</p>			
Niveau de risque			
Teneur et agglomération (a)	1	Etat de surface (b)	-1
Influences extérieures (c)	0	Evaluation du matériau (a+b+c)	0
Evaluation de l'utilisation du local		A	
Degré d'urgence		III	
Mesures d'assainissement			
Effectué selon les recommandations d'une entreprise spécialisée dans les travaux de désamiantage Déchets spéciaux à conditionner en double sac marqué amiante pour une élimination par un centre reprenneur pour une décharge de type E ou une vitrification (Inertam France)

Assainissement	OUI, avant travaux	Recommandation au plus tard	Avant travaux
Mesure d'air selon VDI	-	Recommandation évaluation	Incident ou modification
Autres traitements	Confiné
