# Expertise amiante

Avant travaux

Site artisanal  
Restaurant  
Route de la Pale 1  
1026 Denges

| Numéro d'identification: | 25092D |

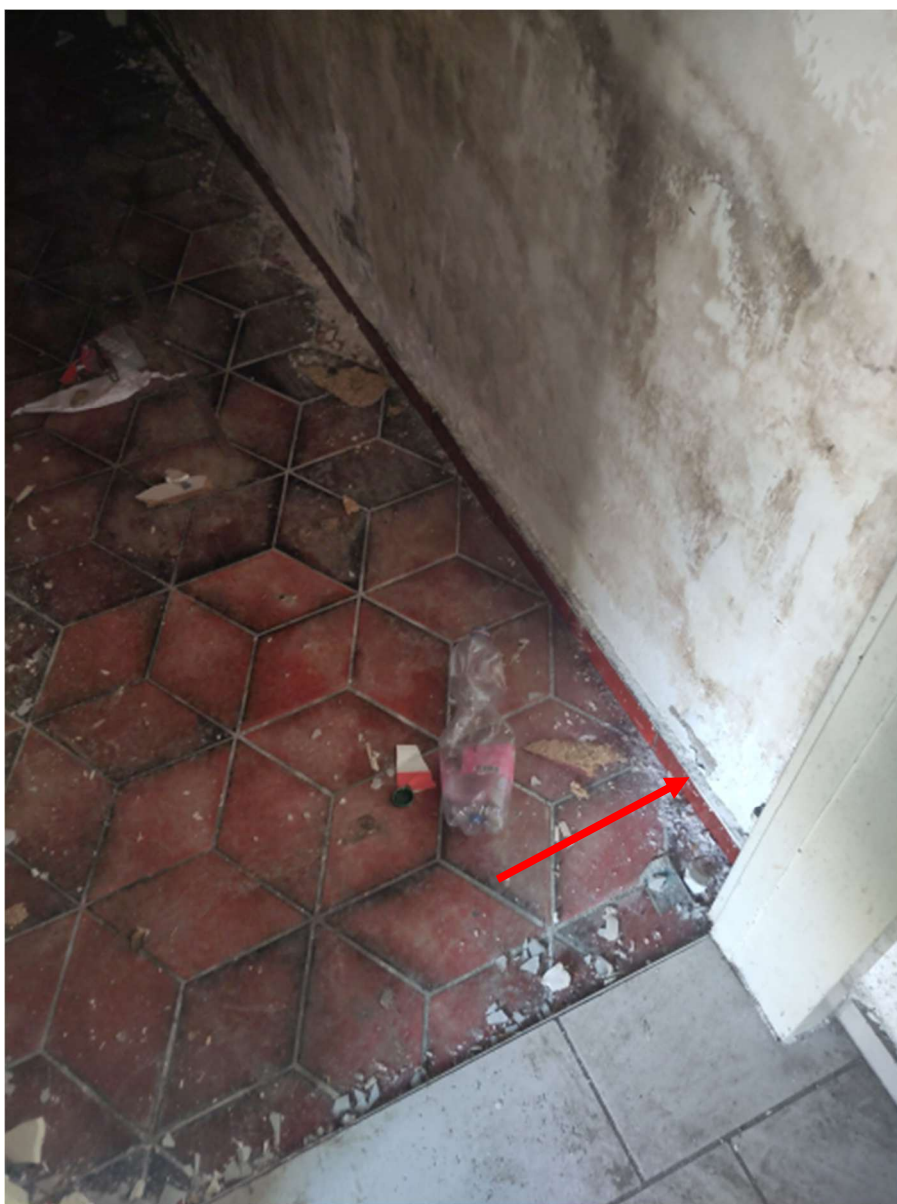
| R-W00001 |
| Colle de plinthe |
| <b>Chrysotile</b> |
| 1 congénère positif:<br>S25092D-110(A-NFA) |
| ~ 40 ml |

| Niveau de risque | | | |
|---|---|---|---|
| Teneur et agglomération (a) | 1 | Etat de surface (b) | 0 |
| Influences extérieures (c) | 0 | Evaluation du matériau (a+b+c) | 1 |
| Degré d'urgence | | III | |

| Niveau de risque | | | |
|---|---|---|---|
| Effectué <b>sous confinement par</b> une <b>entreprise spécialisée</b> dans les travaux de désamiantage<br>Déchets spéciaux à conditionner en double sac marqué amiante pour une élimination par un centre<br>repreneur pour une décharge de type E ou une vitrification (Inertam France) | | | |
| Assainissement | OUI, avant travaux | Recommandation au plus tard | Avant travaux |

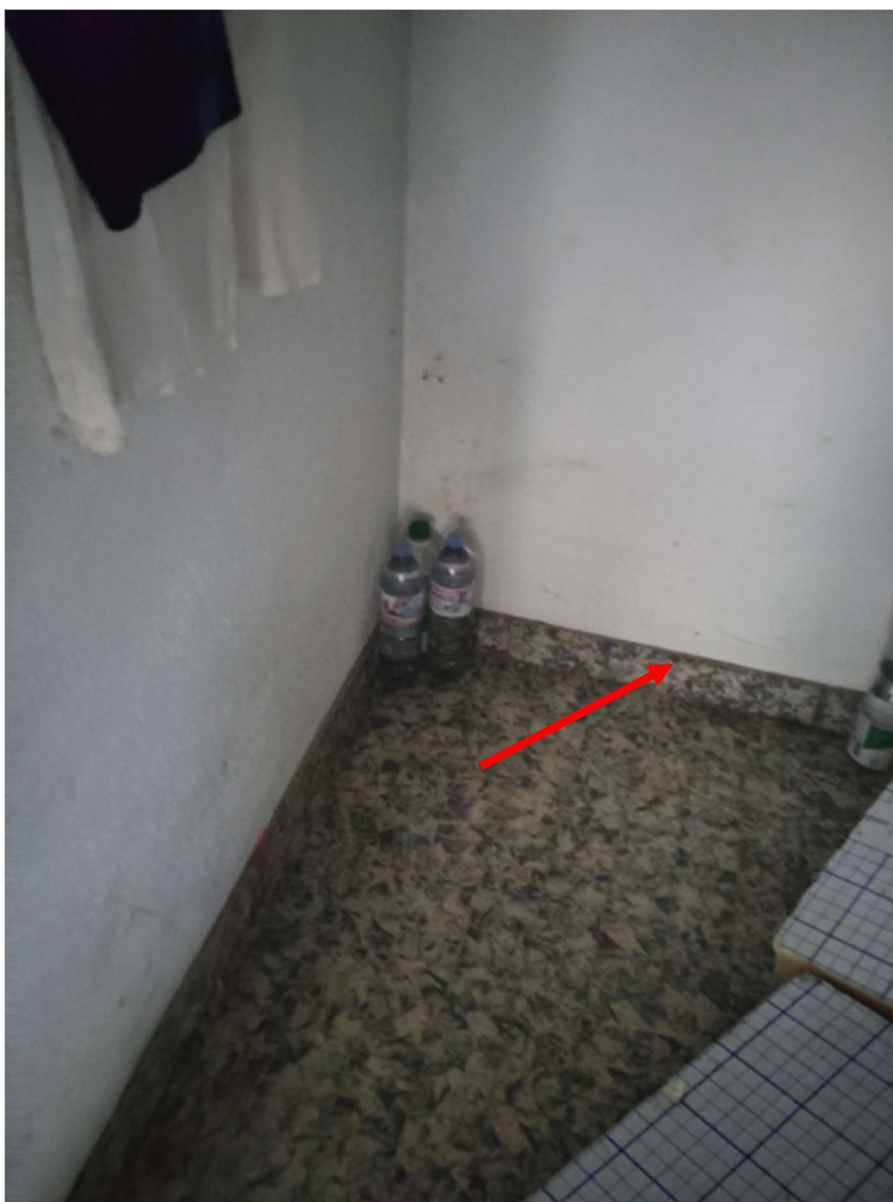
| 2 |

| R-L00005 |
| Colle de plinthe |
| <b>Chrysotile</b> |
| 1 congénère positif:<br>S25092D-110(A-NFA) |
| ~ 25 ml |

| Niveau de risque | | | |
|---|---|---|---|
| Teneur et agglomération (a) | 1 | Etat de surface (b) | 0 |
| Influences extérieures (c) | 0 | Evaluation du matériau (a+b+c) | 1 |
| Degré d'urgence | | III | |

| Niveau de risque | | | |
|---|---|---|---|
| Effectué sous confinement par une entreprise spécialisée dans les travaux de désamiantage<br>Déchets spéciaux à conditionner en double sac marqué amiante pour une élimination par un centre<br>repreneur pour une décharge de type E ou une vitrification (Inertam France) | | | |
| Assainissement | OUI, avant travaux | Recommandation au plus tard | Avant travaux |

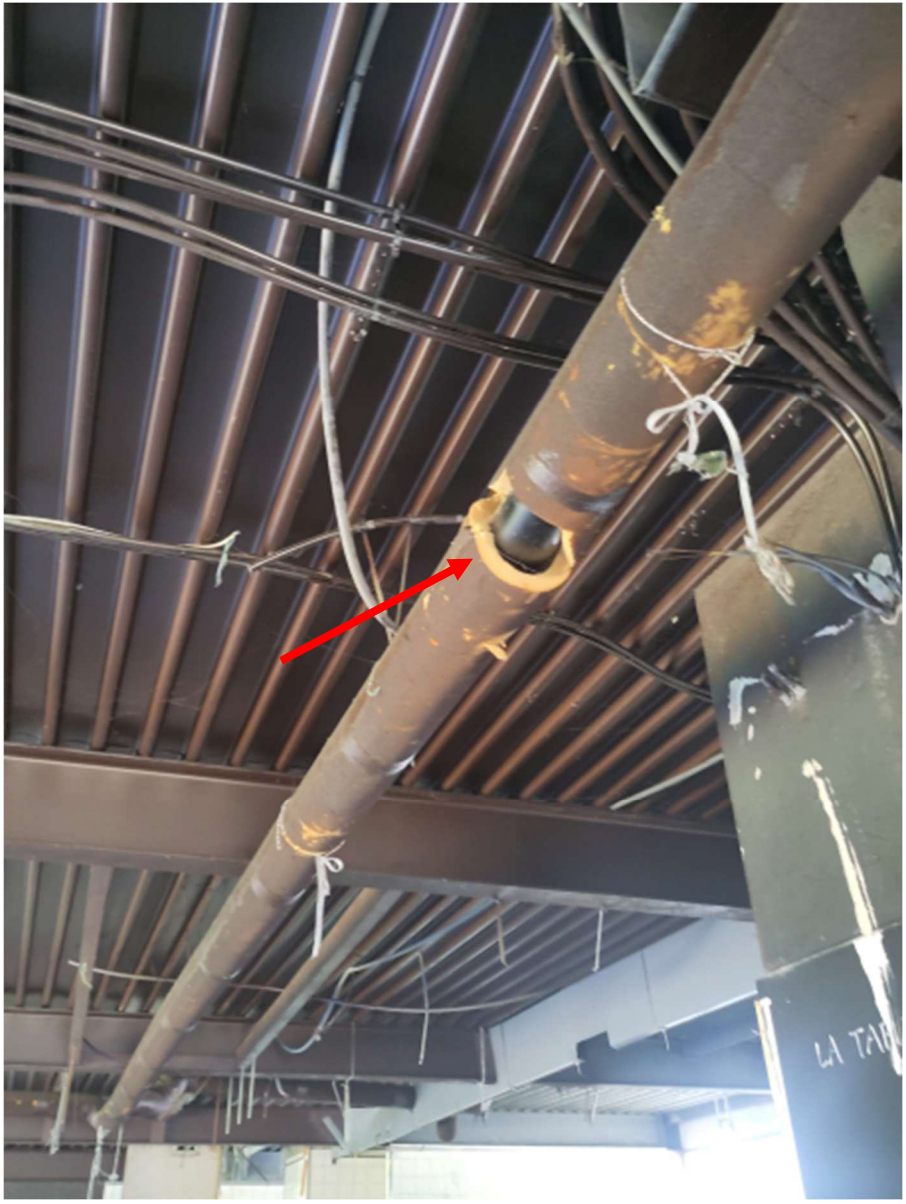
| 3 | | | |

| R-L00006 | | | |
| Enduit bitumineux sur calorifugeage | | | |
| Chrysotile | | | |
| 1 congénère négatif: S25092D-111 | | | |
| ~ 35 ml | | | |
| Teneur et agglomération (a) | 1 | Etat de surface (b) | 0 |
| Influences extérieures (c) | 0 | Evaluation du matériau (a+b+c) | 1 |
| Degré d'urgence | | III | |

| Effectué sous confinement par une entreprise spécialisée dans les travaux de désamiantage | | | |
| Déchets spéciaux à conditionner en double sac marqué amiante pour une élimination par un centre | | | |
| repreneur pour une décharge de type E ou une vitrification (Inertam France) | | | |
| Assainissement | OUI, avant travaux | Recommandation au plus tard | Avant travaux |

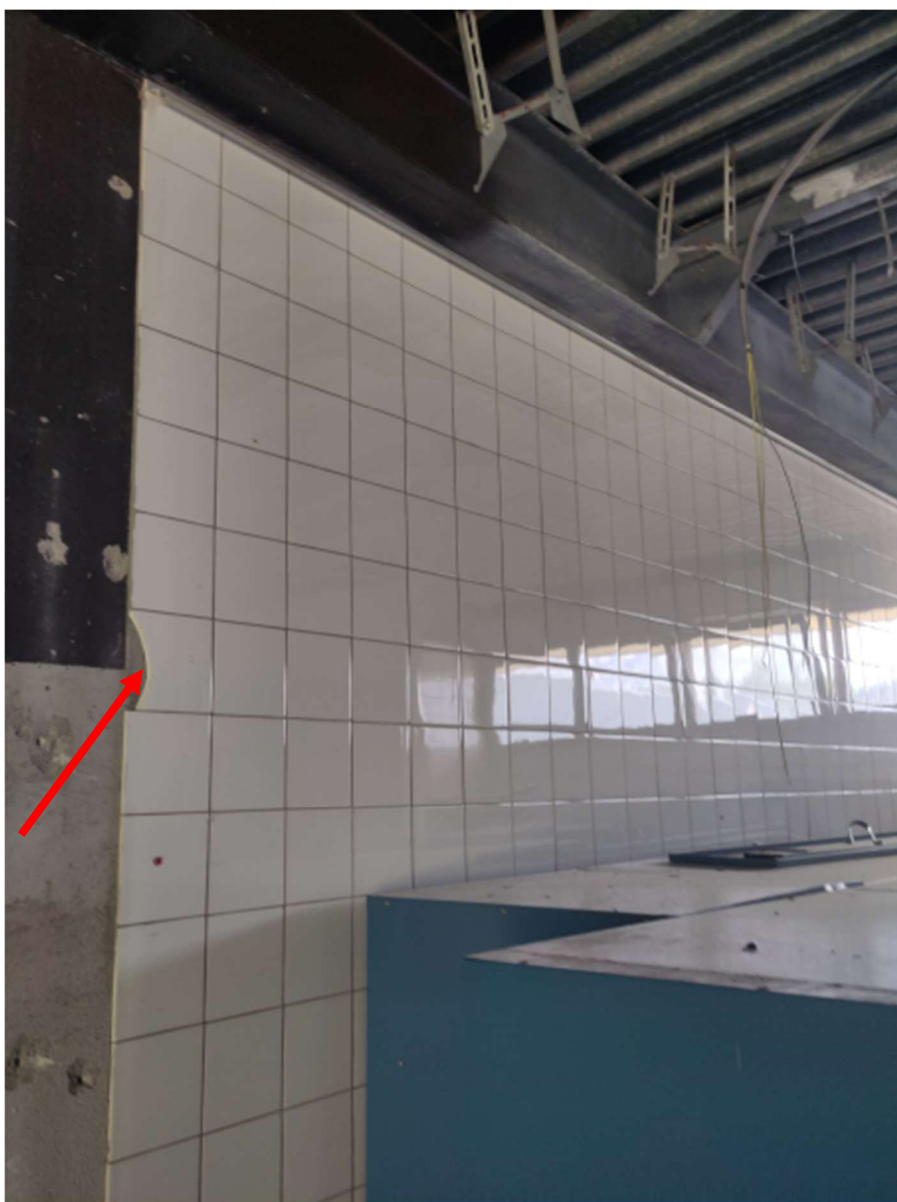
| 4 |

| R-L00008 |
| Colle de faïence |
| <b>Chrysotile</b> |
| 1 congénère négatif:<br>S25092D-119 |
| ~ 110 m <sup>2</sup> |

| Niveau de risque | | | |
|---|---|---|---|
| Teneur et agglomération (a) | 1 | Etat de surface (b) | 0 |
| Influences extérieures (c) | 0 | Evaluation du matériau (a+b+c) | 1 |
| Degré d'urgence | | III | |

| Niveau de risque | | | |
|---|---|---|---|
| Effectué <b>selon les recommandations</b> d'une <b>entreprise spécialisée</b> dans les travaux de désamiantage<br>Déchets spéciaux à conditionner en double sac marqué amiante pour une élimination par un centre<br>repreneur pour une décharge de type E ou une vitrification (Inertam France) | | | |
| Assainissement | OUI, avant travaux | Recommandation au plus tard | Avant travaux |

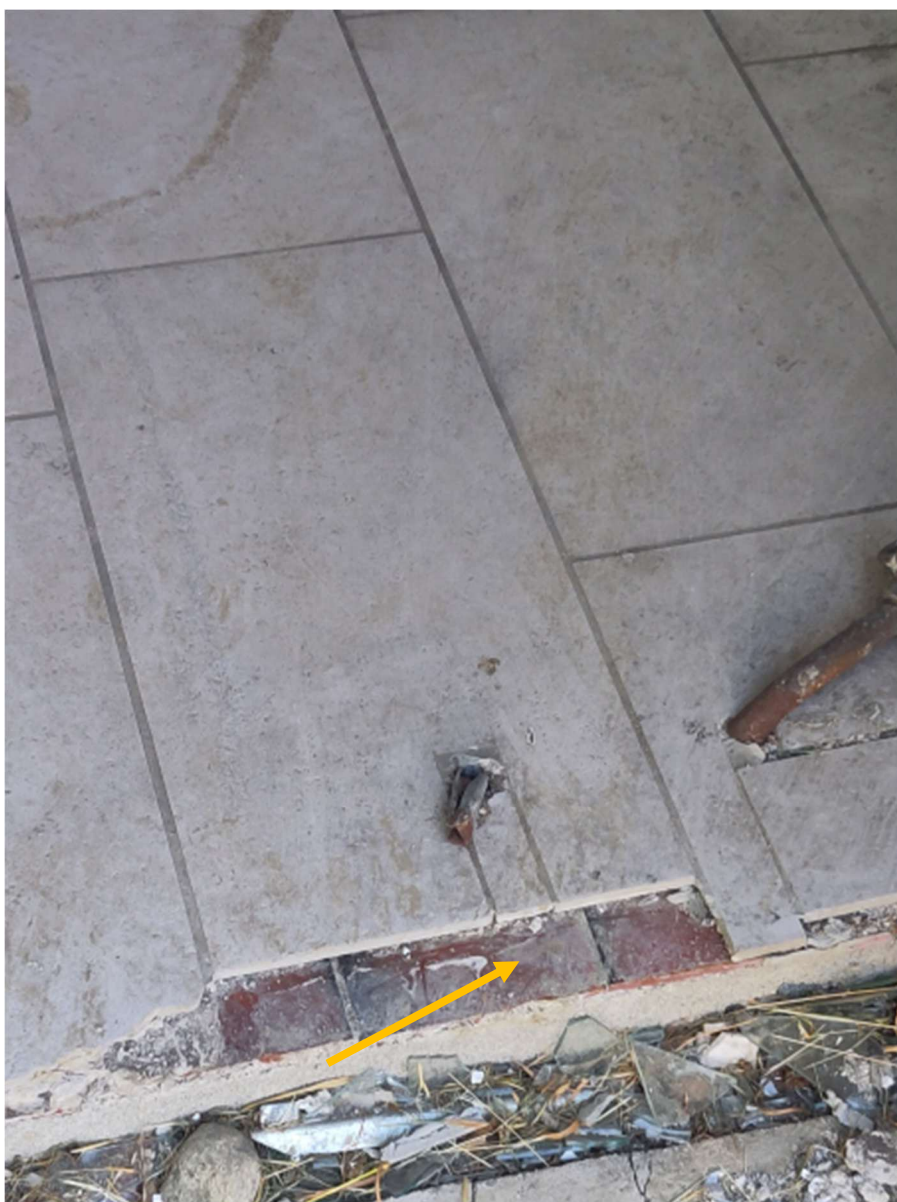
| Par défaut dans le cadre de l'utilisation normale. A traiter et considérer comme amiantés par défaut jusqu'à preuve du contraire. |

| Niveau de risque | | | |
|---|---|---|---|
| Teneur et agglomération (a) | 1 | Etat de surface (b) | 0 |

| Une étude complémentaire est recommandée pour la validation et les métrages. |

| Niveau de risque | | | |
|---|---|---|---|
| Effectué <b>selon les recommandations</b> d'une <b>entreprise spécialisée</b> dans les travaux de désamiantage Déchets spéciaux à conditionner en double sac marqué amiante pour une élimination par un centre reprenneur pour une décharge de type E ou une vitrification (Inertam France) | | | |

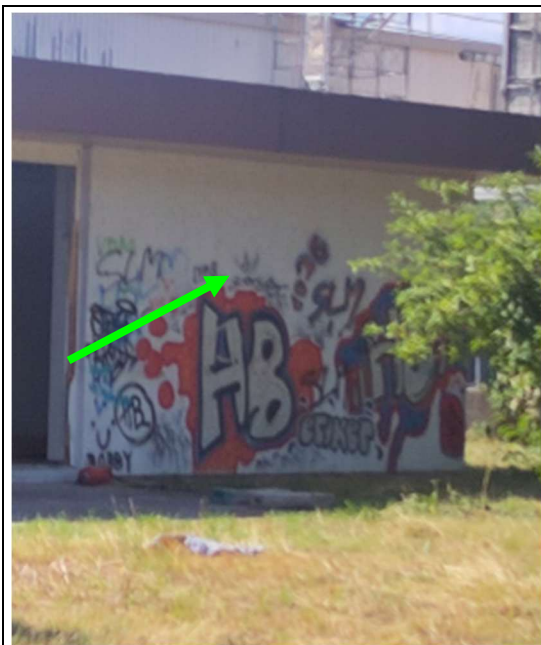
| Prélèvement | S25092D-105/106 |
| Lieu/local | Façades |
| Matériau | Crépi |
| Risque | 0 |

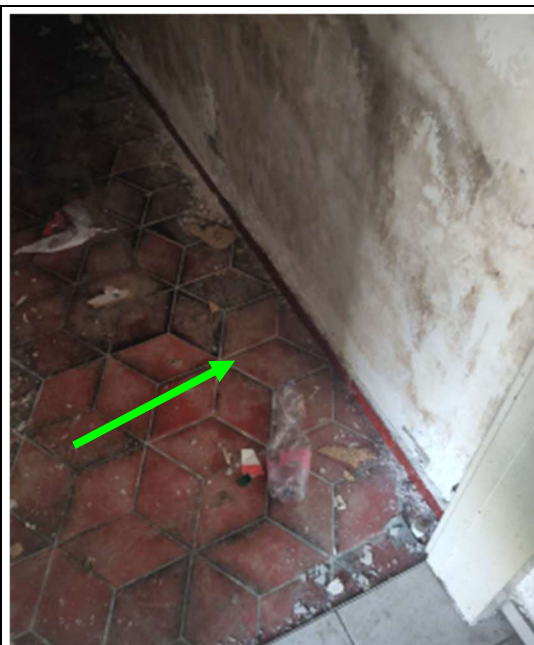
| Prélèvement | S25092D-107/109 |
| Lieu/local | R-W00001 / 00002 |
| Matériau | Colle de carrelage |
| Risque | 0 |

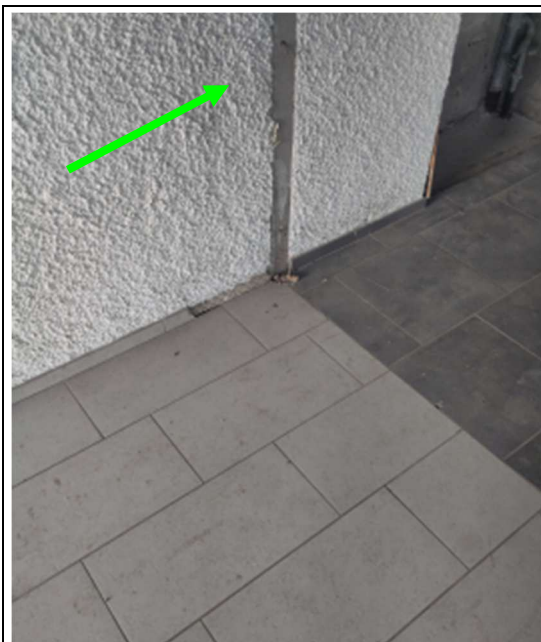
| Prélèvement | S25092D-112 |
| Lieu/local | R-D00004 |
| Matériau | Crépi |
| Risque | 0 |

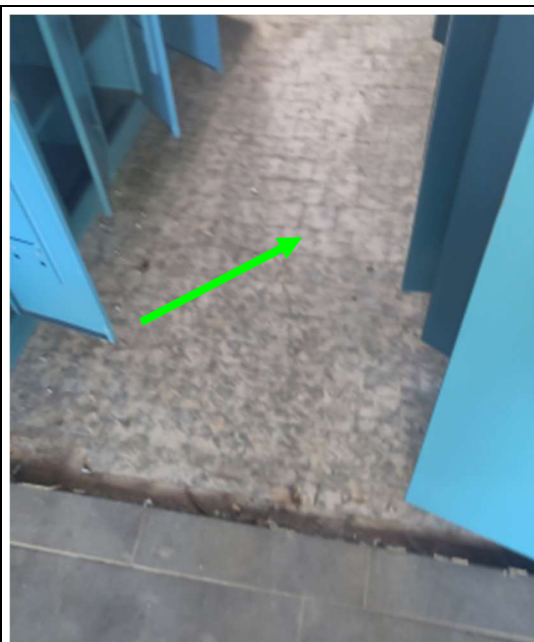
| Prélèvement | S25092D-113/118 |
| Lieu/local | R-L00005 / L00006 |
| Matériau | Colle de carrelage |
| Risque | 0 |

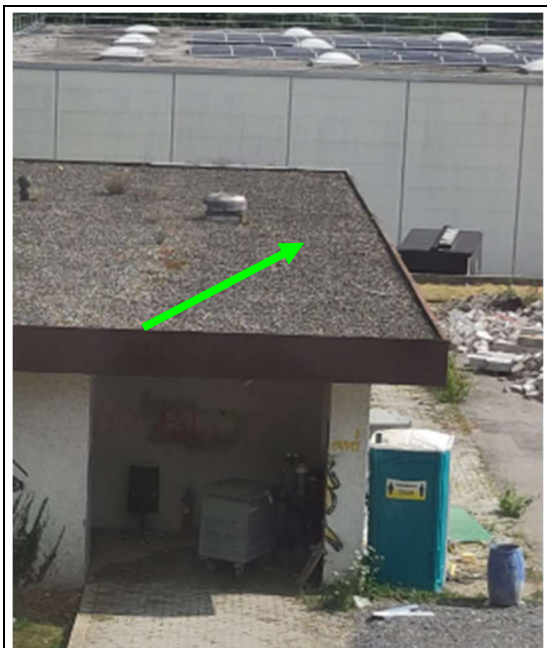
| Prélèvement | S25092D-123/124 |
| Lieu/local | Toiture, R-T01002/R-I01001 |
| Risque | 0 |
