Rapport de diagnostic des polluants

ID rapport	2507-AvT-VRLD
Version	1
Diagnostic partiel	Non
Type d'inspection	Avant travaux
Assainissement	Non
Date inspection	16.07.2025
Evaluation avec conditions	Non
Polluants	Amiante PCB

Objet	Villa ROCHAT
Année de construction	en 1978
du bâtiment	
Bien-fond / Parcellle	325
ECA	290 / EGID 795533
Adresse	Route du Lac 16 1026 Denges

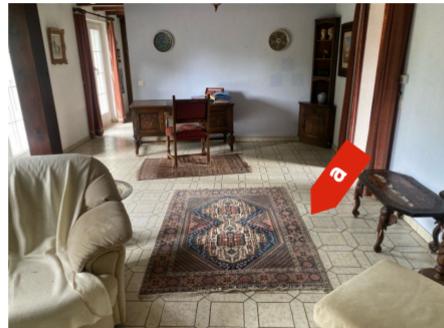
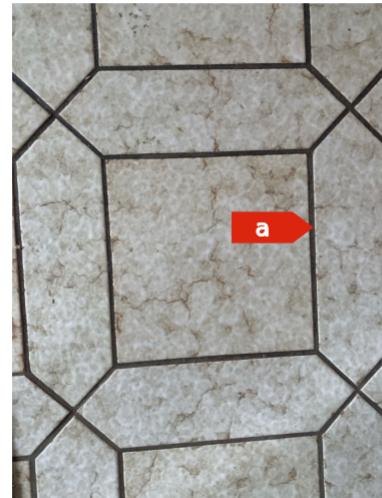
Fiche 1: Colle de carrelage beige

Localisation		élément		Amiante	
ID plan	2	ID élément	1001	Quantité approximative	30 m ²
		Étage	Rez-de-chaussée	Évaluateur	Laboratoire
Local	Séjour, Couloir, Cuisine et WC	Échantillon prélevé	Oui	Contient de l'amiante	a
		Type de matériau	NFA

1 ^{re} étape			2 ^e étape				3 ^e étape	
Type d'amiante	Etat de la surface	Influences de extérieures	Total évaluation du matériau	Type et fréquence d'utilisation des locaux	Localisation du matériau	Evaluation de l'utilisation des locaux	Degré d'urgence des mesures à prendre	Mesure d'urgence conseillée
1	0	0	1	2	2	B	III	Non

L'assainissement est à réaliser par une entreprise spécialisée.

Type E DCB, OMoD 17 06 05 [ds] ; Sacs en plastique indéchirables et hermétiques portant l'étiquette « Attention, contient de l'amiante » (voir annexe 1.6 ORRChim).

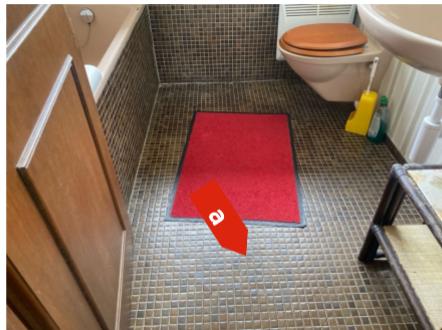
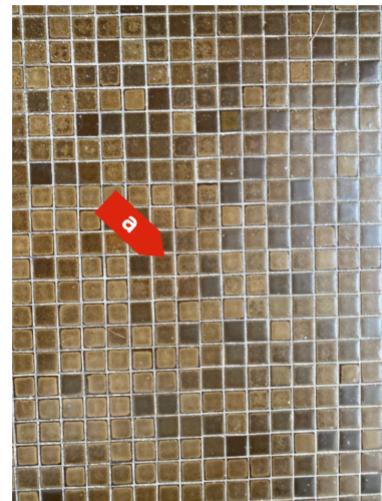
Fiche 2: Colle de carrelage brun

Localisation		Élément		Amiante	
ID plan	3	ID élément	2002	Quantité approximative	3 m ²
		Étage	1er étage	Évaluateur	Laboratoire
Local	Salle de bain	Échantillon prélevé	Oui	Contient de l'amiante	a
		Type de matériau	NFA

1 ^{re} étape			2 ^e étape			3 ^e étape	
Type d'amiante	Etat de la surface	Influences de extérieures	Total évaluation du matériau	Type et fréquence d'utilisation des locaux	Localisation du matériau	Evaluation de l'utilisation des locaux	Degré d'urgence des mesures à prendre
1	0	0	1	3	1	B	III

L'aissainissement est à réaliser par une entreprise spécialisée.

Type E DCB, OMoD 17 06 05 [ds] ; Sacs en plastique indéchirables et hermétiques portant l'étiquette « Attention, contient de l'amiante » (voir annexe 1.6 ORRChim).

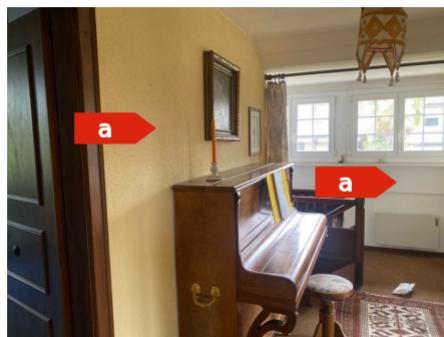
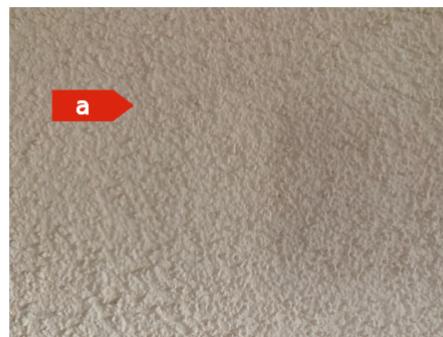
Fiche 3: Crépi d'intérieur

Localisation		élément		Amiante	
ID plan	3	ID élément	2005	Quantité approximative	Non défini
		Étage	1er étage	Évaluateur	Laboratoire
Local	Couloir, Chambres 1,2 et 3	Échantillon prélevé	Oui	Contient de l'amiante	a
		Type de matériau	NFA

1 ^{re} étape			2 ^e étape				3 ^e étape	
Type d'amiante	Etat de la surface	Influences de extérieures	Total évaluation du matériau	Type et fréquence d'utilisation des locaux	Localisation du matériau	Evaluation de l'utilisation des locaux	Degré d'urgence des mesures à prendre	Mesure d'urgence conseillée
1	0	0	1	3	2	C	III	Oui

L'aissainissement est à réaliser par une entreprise spécialisée.

Type E DCB, OMoD 17 06 05 [ds] ; Sacs en plastique indéchirables et hermétiques portant l'étiquette « Attention, contient de l'amiante » (voir annexe 1.6 ORRChim).

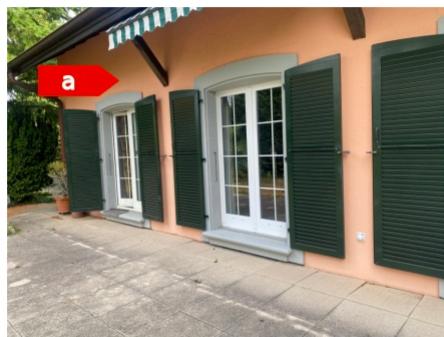
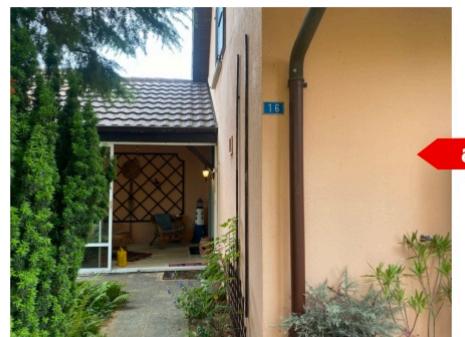
Fiche 4: Crépi d'extérieur

Localisation		Élément		Amiante	
ID plan	4	ID élément	2006	Quantité approximative	Non défini
		Étage	Bâtiment	Évaluateur	Laboratoire
Local	Façades Nord et Est	Échantillon prélevé	Oui	Contient de l'amiante	a
		Type de matériau	NFA

1 ^{re} étape			2 ^e étape				3 ^e étape	
Type d'amiante	Etat de la surface	Influences de extérieures	Total évaluation du matériau	Type et fréquence d'utilisation des locaux	Localisation du matériau	Evaluation de l'utilisation des locaux	Degré d'urgence des mesures à prendre	Mesure d'urgence conseillée
1	0	0	1	3	2	C	III	Non

L'aissainissement est à réaliser par une entreprise spécialisée.

Type E DCB, OMoD 17 06 05 [ds] ; Sacs en plastique indéchirables et hermétiques portant l'étiquette « Attention, contient de l'amiante » (voir annexe 1.6 ORRChim).

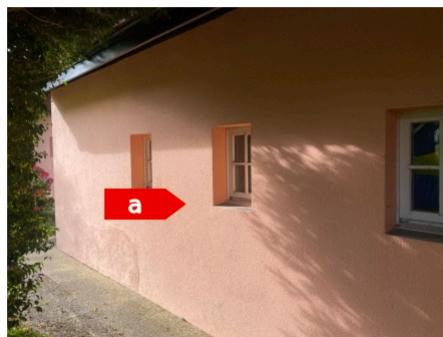
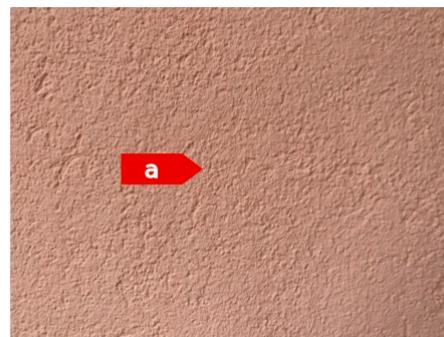
Fiche 5: Crépi d'extérieur

Localisation		élément		Amiante	
ID plan	4	ID élément	2007	Quantité approximative	Non défini
		Étage	Bâtiment	Évaluateur	Laboratoire
Local	Façades Sud et Ouest	Échantillon prélevé	Oui	Contient de l'amiante	a
		Type de matériau	NFA

1 ^{re} étape			2 ^e étape				3 ^e étape	
Type d'amiante	Etat de la surface	Influences de extérieures	Total évaluation du matériau	Type et fréquence d'utilisation des locaux	Localisation du matériau	Evaluation de l'utilisation des locaux	Degré d'urgence des mesures à prendre	Mesure d'urgence conseillée
1	0	0	1	3	1	B	III	Non

L'aissainissement est à réaliser par une entreprise spécialisée.

Type E DCB, OMoD 17 06 05 [ds] ; Sacs en plastique indéchirables et hermétiques portant l'étiquette « Attention, contient de l'amiante » (voir annexe 1.6 ORRChim).

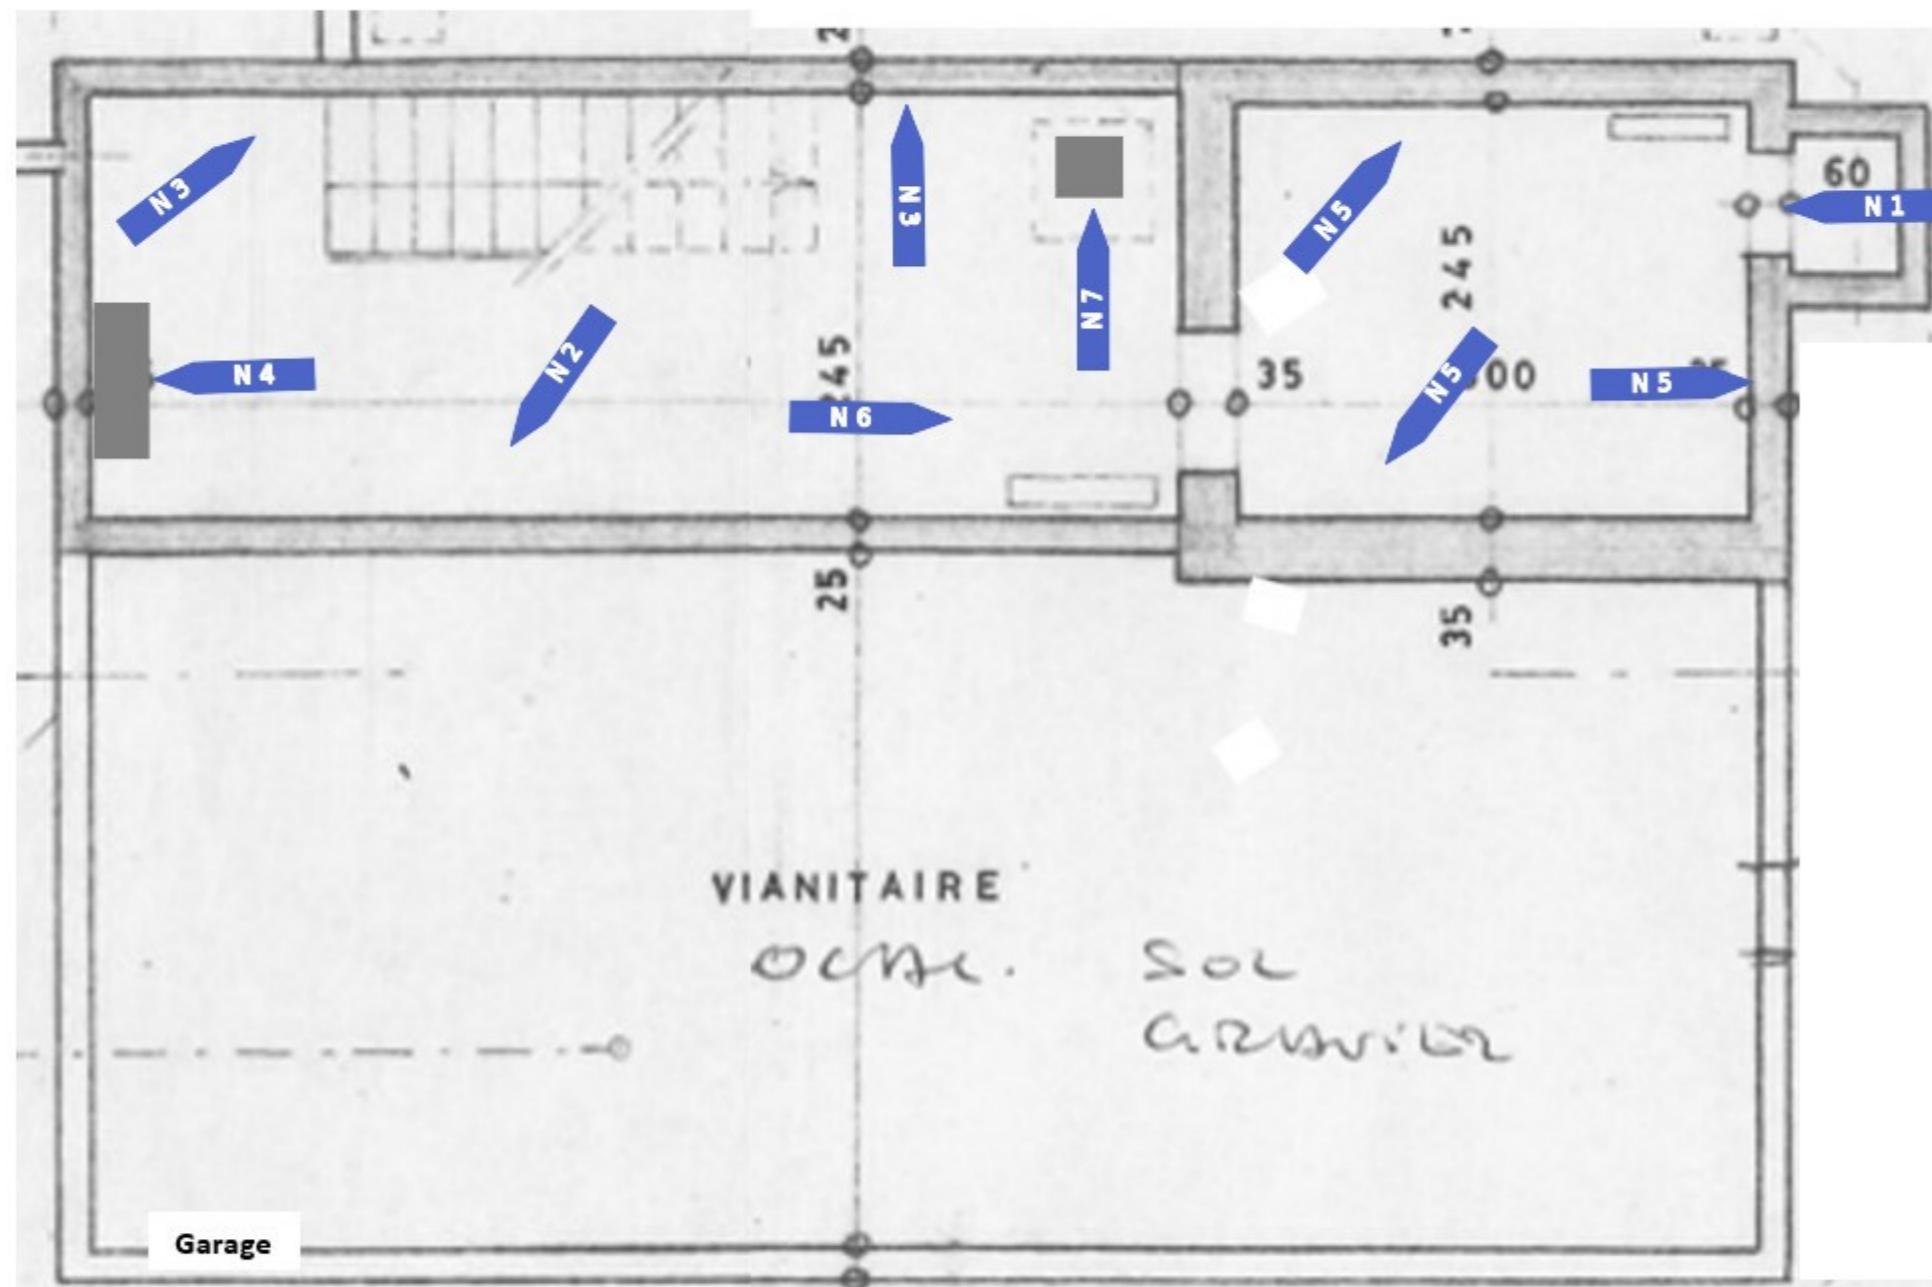
ID plan	1
Étage	Sous-sol

N1	Mastic de fenêtre	NFA
N2	Peinture de sol verte	NFA
N3	Murs et plafond	NFA
N4	Tableau électrique	NFA
N5	Sol, murs et plafond	NFA
N6	Sol, murs et plafond	NFA
N7	Boiler électrique	NFA

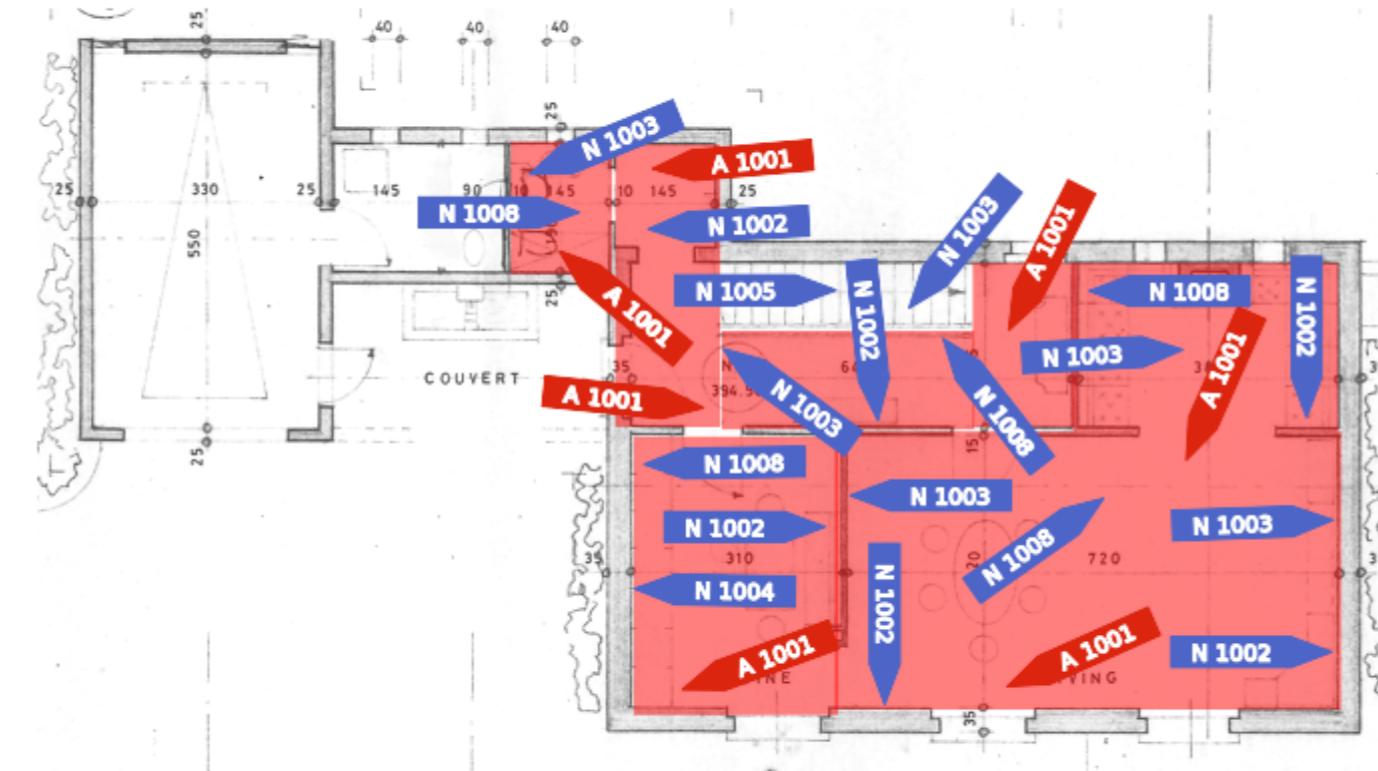
ID plan	2
Étage	Rez-de-chaussée

A1001	Colle de carrelage beige	NFA
N1002	Colle de plinthe beige	NFA
N1003	Crépi d'intérieur	NFA
N1004	Colle de faïence blanche	NFA
N1005	Colle moquette brune	NFA
N1008	Faux-plafonds	NFA

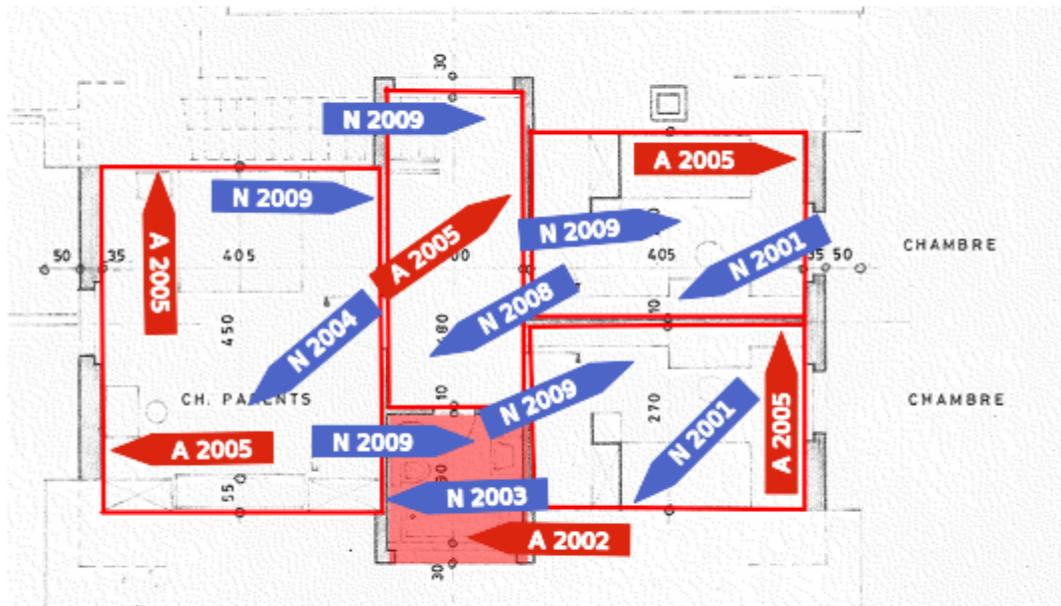
ID plan	3
Étage	1er étage

N2001	Colle moquette beige	NFA
A2002	Colle de carrelage brun	NFA
N2003	Colle de faïence brune	NFA
N2004	Colle moquette bleu	NFA
A2005	Crépi d'intérieur	NFA
N2008		NFA
N2009	Faux-plafonds	NFA

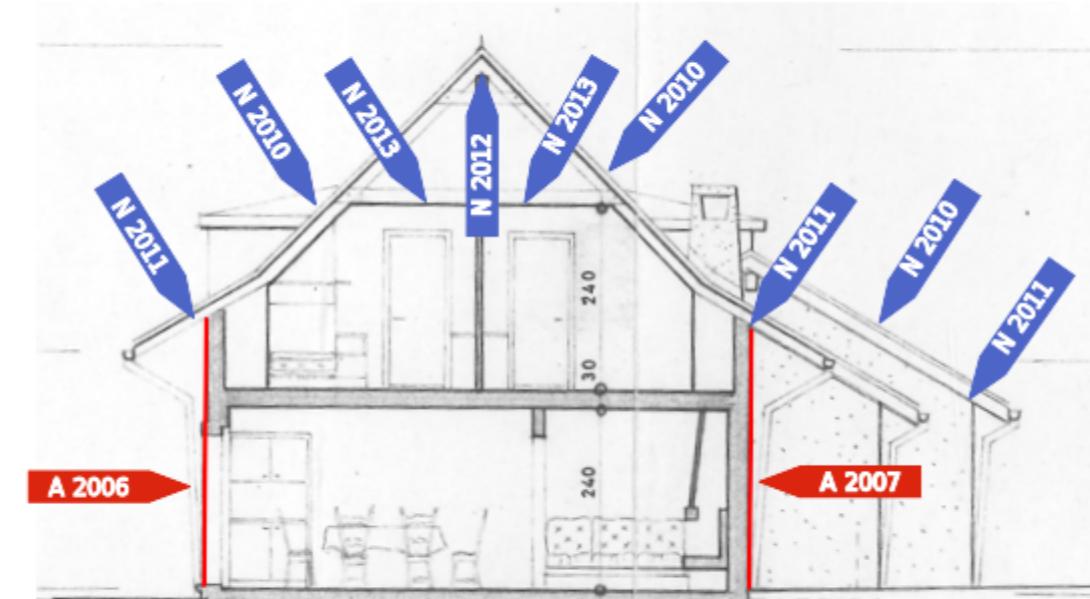
ID plan	4
Étage	Bâtiment

A2006	Crépi d'extérieur	NFA
A2007	Crépi d'extérieur	NFA
N2010	Tuiles en terre cuite	NFA
N2011	Charpente en bois brut	NFA
N2012	Sous toiture	NFA
N2013	Isolation	NFA
