# Rénovation d'un appartement au 1<sup>er</sup> étage

Route de Lonay 9  
Denges

Type de rapport diagnostic  
des polluants de construction  
« Avant travaux »

N° de dossier 2107-6459

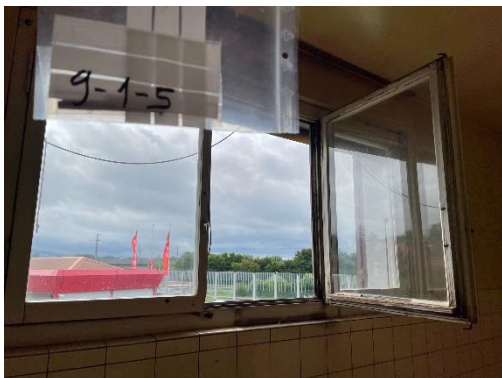
### Fiche d'identification 1

### Matériaux fortement agglomérés : **Mastic**

| Localisation | Bâtiment, Etage, Local | 1 <sup>er</sup> étage<br>Fenêtres | |
| | Quantité approximative | 17 pcs | |

### Evaluation du matériau, risque de libération d'amiante : **II**

| Evaluation matériau | | |
|---|---|---|
| Evaluation globale du matériau | | <b>2</b> |

| ÉCHANTILLON | DESCRIPTION | RÉSULTAT |
|---|---|---|
| 5 | mastic de fenêtres | Amiante détecté - Chrysotile |

| Localisation | Identification du matériau | Date limite des travaux d'assainissement | Date limite de réévaluation du risque |
|---|---|---|---|
| 1 <sup>er</sup> étage Fenêtres | Mastic | | 07.2026 |

- La rédaction d'un PRC validé par la SUVA
- La surveillance du chantier
- Les contrôles visuels
- La mesure VDI libératoire
- La procédure de gestion des déchets
- La mise à jour du diagnostic
