Diagnostic complet d'une villa

Chemin de la Pierrâre 13
1026 Denges

Type de rapport diagnostic
des polluants de construction

N° de dossier 2104-6314

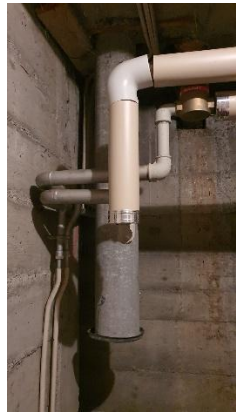
Fiche d'identification 1

Matériaux fortement agglomérés : Fibrociment

Localisation	Bâtiment, Etage, Local	Sous-sol Chaufferie, tube

Référence échantillon	2104-6314/1	
Elément	Elément et description	Fibrociment	
	Quantité approximative	1pc	
	Plan/Croquis	1	
	Prélevé (O/N)	N	
Amiante	OUI	<input checked="" type="checkbox"/>	
	NON	<input type="checkbox"/>	
	MCA par défaut	<input checked="" type="checkbox"/>	
	MCA par analyse	<input type="checkbox"/>	
	Date prochaine évaluation	2031	
Elimination des déchets	Décharge de type B	<input checked="" type="checkbox"/>	
	Décharge de type E	<input type="checkbox"/>

Evaluation du matériau, risque de libération d'amiante : III

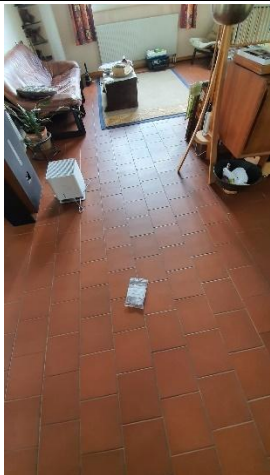
Fiche d'identification 2

Matériaux fortement agglomérés : Colle de carrelage

Localisation	Bâtiment, Etage, Local	Rez-de-chaussée Living + salle à manger + coin cheminée + entrée

Référence échantillon	2104-6314/2	
Elément	Elément et description	Colle de carrelage	
	Quantité approximative	75 m ²	
	Plan/Croquis	2	
	Prélevé (O/N)	O	
Amiante	OUI	<input checked="" type="checkbox"/>	
	NON	<input type="checkbox"/>	
	MCA par défaut	<input type="checkbox"/>	
	MCA par analyse	<input checked="" type="checkbox"/>	
Elimination des déchets	Date prochaine évaluation	2031	
	Décharge de type B	<input type="checkbox"/>	
	Décharge de type E	<input checked="" type="checkbox"/>

Evaluation du matériau, risque de libération d'amiante : III

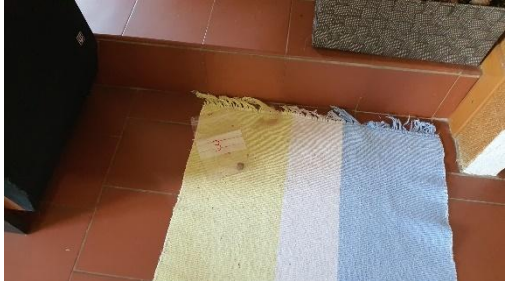
Fiche d'identification 3

Matériaux fortement agglomérés : Colle de plinthe

Localisation	Bâtiment, Etage, Local	Rez-de-chaussée Living + salle à manger + coin cheminée + entrée

Référence échantillon	2104-6314/3	
Elément	Elément et description	Colle de plinthe	
	Quantité approximative	4 ml	
	Plan/Croquis	2	
	Prélevé (O/N)	O	
Amiante	OUI	<input checked="" type="checkbox"/>	
	NON	<input type="checkbox"/>	
	MCA par défaut	<input type="checkbox"/>	
	MCA par analyse	<input checked="" type="checkbox"/>	
Elimination des déchets	Date prochaine évaluation	2031	
	Décharge de type B	<input type="checkbox"/>	
	Décharge de type E	<input checked="" type="checkbox"/>

Evaluation du matériau, risque de libération d'amiante : III

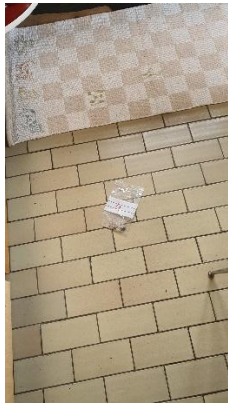
Fiche d'identification 4 Matériaux fortement agglomérés : Colle de carrelage

Localisation	Bâtiment, Etage, Local	Rez-de-chaussée Cuisine

Référence échantillon	2104-6314/4	
Elément	Elément et description	Colle de carrelage	
	Quantité approximative	12.5 m ²	
	Plan/Croquis	2	
	Prélevé (O/N)	O	
Amiante	OUI	<input checked="" type="checkbox"/>	
	NON	<input type="checkbox"/>	
	MCA par défaut	<input type="checkbox"/>	
	MCA par analyse	<input checked="" type="checkbox"/>	
	Date prochaine évaluation	2031	
Elimination des déchets	Décharge de type B	<input type="checkbox"/>	
	Décharge de type E	<input checked="" type="checkbox"/>

Evaluation du matériau, risque de libération d'amiante : III

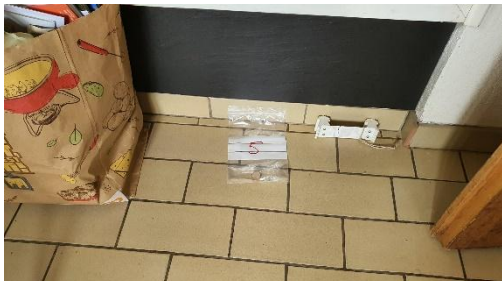
Fiche d'identification 5

Matériaux fortement agglomérés : Colle de plinthe

Localisation	Bâtiment, Etage, Local	Rez-de-chaussée Cuisine

Référence échantillon	2104-6314/5	
Elément	Elément et description	Colle de plinthe	
	Quantité approximative	7 ml	
	Plan/Croquis	2	
	Prélevé (O/N)	O	
Amiante	OUI	<input checked="" type="checkbox"/>	
	NON	<input type="checkbox"/>	
	MCA par défaut	<input type="checkbox"/>	
	MCA par analyse	<input checked="" type="checkbox"/>	
Elimination des déchets	Date prochaine évaluation	2031	
	Décharge de type B	<input type="checkbox"/>	
	Décharge de type E	<input checked="" type="checkbox"/>

Evaluation du matériau, risque de libération d'amiante : **III**

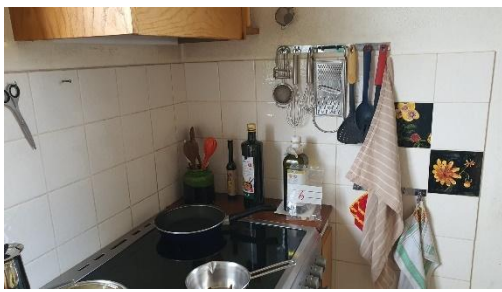
Fiche d'identification 6

Matériaux fortement agglomérés : Colle de faïence

Localisation	Bâtiment, Etage, Local	Rez-de-chaussée Cuisine

Référence échantillon	2104-6314/6	
Elément	Elément et description	Colle de faïence	
	Quantité approximative	3.5 m²	
	Plan/Croquis	2	
	Prélevé (O/N)	O	
Amiante	OUI	<input checked="" type="checkbox"/>	
	NON	<input type="checkbox"/>	
	MCA par défaut	<input type="checkbox"/>	
	MCA par analyse	<input checked="" type="checkbox"/>	
Elimination des déchets	Date prochaine évaluation	2031	
	Décharge de type B	<input type="checkbox"/>	
	Décharge de type E	<input checked="" type="checkbox"/>

Evaluation du matériau, risque de libération d'amiante : III

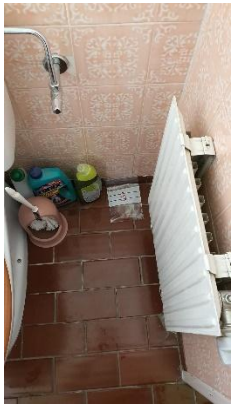
Fiche d'identification 8

Matériaux fortement agglomérés : Colle de plinthe

Localisation	Bâtiment, Etage, Local	Rez-de-chaussée Vestiaire + WC

Référence échantillon	2104-6314/9	
Elément	Elément et description	Colle de plinthe	
	Quantité approximative	10 m ²	
	Plan/Croquis	2	
	Prélevé (O/N)	O	
Amiante	OUI	<input checked="" type="checkbox"/>	
	NON	<input type="checkbox"/>	
	MCA par défaut	<input type="checkbox"/>	
	MCA par analyse	<input checked="" type="checkbox"/>	
	Date prochaine évaluation	2031	
Elimination des déchets	Décharge de type B	<input type="checkbox"/>	
	Décharge de type E	<input checked="" type="checkbox"/>

Evaluation du matériau, risque de libération d'amiante : **III**

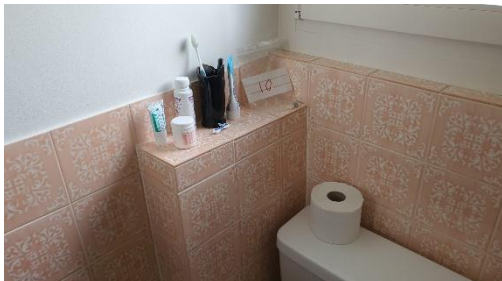
Matériaux fortement agglomérés : Colle de faïence

Localisation	Bâtiment, Etage, Local	Rez-de-chaussée WC

Référence échantillon	2104-6314/10	
Elément	Elément et description	Colle de faïence	
	Quantité approximative	5.4 m²	
	Plan/Croquis	2	
	Prélevé (O/N)	O	
	OUI	<input checked="" type="checkbox"/>	
Amiante	NON	<input type="checkbox"/>	
	MCA par défaut	<input type="checkbox"/>	
	MCA par analyse	<input checked="" type="checkbox"/>	
	Date prochaine évaluation	2031	
	Élimination des déchets	Décharge de type B	
		Décharge de type E

Evaluation du matériau, risque de libération d'amiante : **III**

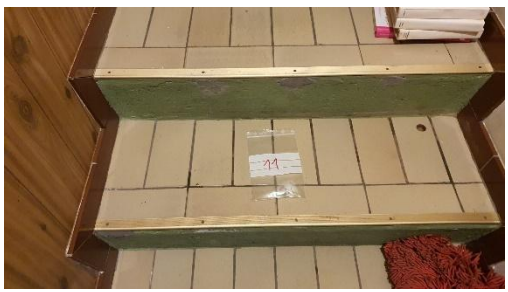
Matériaux fortement agglomérés : Colle de carrelage

Localisation	Bâtiment, Etage, Local	Rez-de-chaussée Escaliers

Référence échantillon	2104-6314/11	
Elément	Elément et description	Colle de carrelage	
	Quantité approximative	1.4 m²	
	Plan/Croquis	2	
	Prélevé (O/N)	O	
Amiante	OUI	<input checked="" type="checkbox"/>	
	NON	<input type="checkbox"/>	
	MCA par défaut	<input type="checkbox"/>	
	MCA par analyse	<input checked="" type="checkbox"/>	
	Date prochaine évaluation	2031	
Elimination des déchets	Décharge de type B	<input type="checkbox"/>	
	Décharge de type E	<input checked="" type="checkbox"/>

Evaluation du matériau, risque de libération d'amiante : III

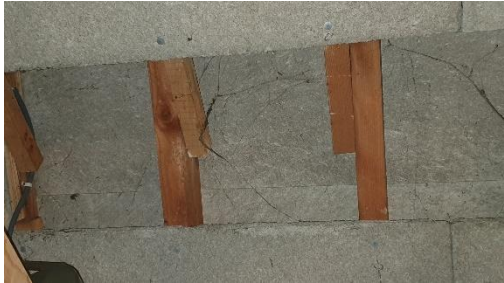
Matériaux fortement agglomérés : Fibrociment

Localisation	Bâtiment, Etage, Local	Rez-de-chaussée Garage, sous couverture

Référence échantillon	2104-6314/14	
Elément	Elément et description	Fibrociment	
	Quantité approximative	35 m ²	
	Plan/Croquis	2	
	Prélevé (O/N)	N	
Amiante	OUI	<input checked="" type="checkbox"/>	
	NON	<input type="checkbox"/>	
	MCA par défaut	<input checked="" type="checkbox"/>	
	MCA par analyse	<input type="checkbox"/>	
	Date prochaine évaluation	2026	
Elimination des déchets	Décharge de type B	<input checked="" type="checkbox"/>	
	Décharge de type E	<input type="checkbox"/>

Evaluation du matériau, risque de libération d'amiante : II

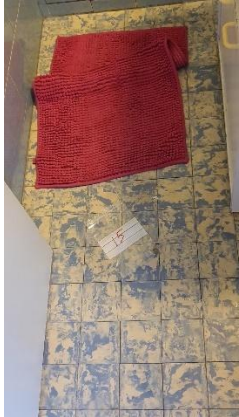
Fiche d'identification 12 Matériaux fortement agglomérés : Colle de carrelage

Localisation	Bâtiment, Etage, Local	1 ^{er} étage Douche

Référence échantillon	2104-6314/15	
Elément	Elément et description	Colle de carrelage	
	Quantité approximative	1.6 m ²	
	Plan/Croquis	3	
	Prélevé (O/N)	O	
Amiante	OUI	<input checked="" type="checkbox"/>	
	NON	<input type="checkbox"/>	
	MCA par défaut	<input type="checkbox"/>	
	MCA par analyse	<input checked="" type="checkbox"/>	
	Date prochaine évaluation	2031	
Elimination des déchets	Décharge de type B	<input type="checkbox"/>	
	Décharge de type E	<input checked="" type="checkbox"/>

Evaluation du matériau, risque de libération d'amiante : III

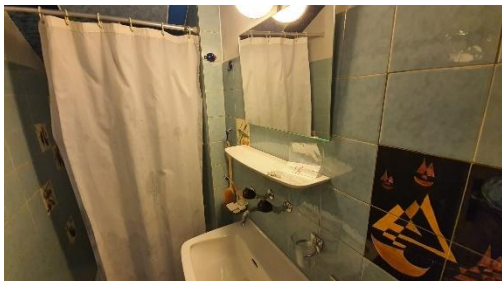
Matériaux fortement agglomérés : Colle de faïence

Localisation	Bâtiment, Etage, Local	1 ^{er} étage Douche

Référence échantillon	2104-6314/16	
Elément	Elément et description	Colle de faïence	
	Quantité approximative	10 m ²	
	Plan/Croquis	3	
	Prélevé (O/N)	O	
	OUI	<input checked="" type="checkbox"/>	
Amiante	NON	<input type="checkbox"/>	
	MCA par défaut	<input type="checkbox"/>	
	MCA par analyse	<input checked="" type="checkbox"/>	
	Date prochaine évaluation	2031	
	Élimination des déchets	Décharge de type B	
		Décharge de type E

Evaluation du matériau, risque de libération d'amiante : III

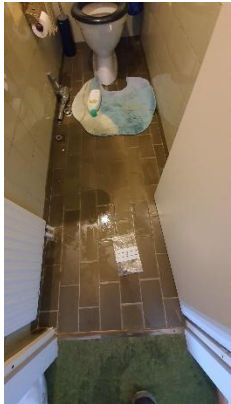
Fiche d'identification 14 Matériaux fortement agglomérés : Colle de carrelage

Localisation	Bâtiment, Etage, Local	1 ^{er} étage WC

Référence échantillon	2104-6314/17	
Elément	Elément et description	Colle de carrelage	
	Quantité approximative	2.2 m ²	
	Plan/Croquis	3	
	Prélevé (O/N)	O	
Amiante	OUI	<input checked="" type="checkbox"/>	
	NON	<input type="checkbox"/>	
	MCA par défaut	<input type="checkbox"/>	
	MCA par analyse	<input checked="" type="checkbox"/>	
	Date prochaine évaluation	2031	
Elimination des déchets	Décharge de type B	<input type="checkbox"/>	
	Décharge de type E	<input checked="" type="checkbox"/>

Evaluation du matériau, risque de libération d'amiante : III

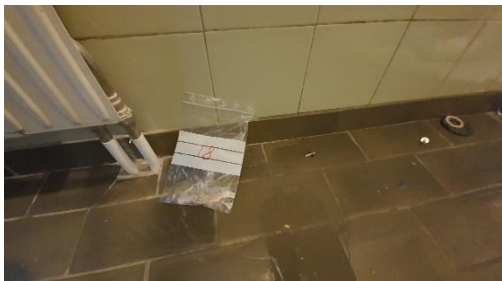
Matériaux fortement agglomérés : Colle de plinthe

Localisation	Bâtiment, Etage, Local	1 ^{er} étage WC

Référence échantillon	2104-6314/18	
Elément	Elément et description	Colle de plinthe	
	Quantité approximative	5.5 m ²	
	Plan/Croquis	3	
	Prélevé (O/N)	O	
Amiante	OUI	<input checked="" type="checkbox"/>	
	NON	<input type="checkbox"/>	
	MCA par défaut	<input type="checkbox"/>	
	MCA par analyse	<input checked="" type="checkbox"/>	
	Date prochaine évaluation	2031	
Elimination des déchets	Décharge de type B	<input type="checkbox"/>	
	Décharge de type E	<input checked="" type="checkbox"/>

Evaluation du matériau, risque de libération d'amiante : III

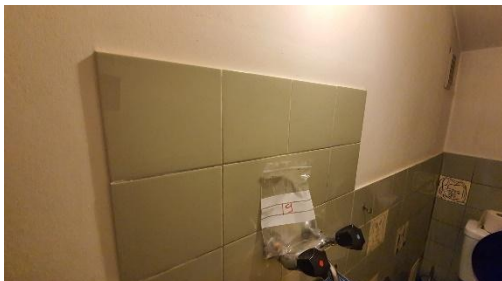
Matériaux fortement agglomérés : Colle de faïence

Localisation	Bâtiment, Etage, Local	1 ^{er} étage WC

Référence échantillon	2104-6314/19	
Elément	Elément et description	Colle de faïence	
	Quantité approximative	12 m ²	
	Plan/Croquis	3	
	Prélevé (O/N)	O	
Amiante	OUI	<input checked="" type="checkbox"/>	
	NON	<input type="checkbox"/>	
	MCA par défaut	<input type="checkbox"/>	
	MCA par analyse	<input checked="" type="checkbox"/>	
	Date prochaine évaluation	2031	
Elimination des déchets	Décharge de type B	<input type="checkbox"/>	
	Décharge de type E	<input checked="" type="checkbox"/>

Evaluation du matériau, risque de libération d'amiante : III

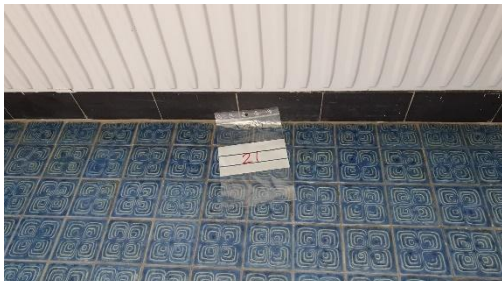
Matériaux fortement agglomérés : Colle de plinthe

Localisation	Bâtiment, Etage, Local	1 ^{er} étage Salle de bain

Référence échantillon	2104-6314/21	
Elément	Elément et description	Colle de plinthe	
	Quantité approximative	4 m ²	
	Plan/Croquis	3	
	Prélevé (O/N)	O	
Amiante	OUI	<input checked="" type="checkbox"/>	
	NON	<input type="checkbox"/>	
	MCA par défaut	<input type="checkbox"/>	
	MCA par analyse	<input checked="" type="checkbox"/>	
	Date prochaine évaluation	2031	
Elimination des déchets	Décharge de type B	<input type="checkbox"/>	
	Décharge de type E	<input checked="" type="checkbox"/>

Evaluation du matériau, risque de libération d'amiante : III

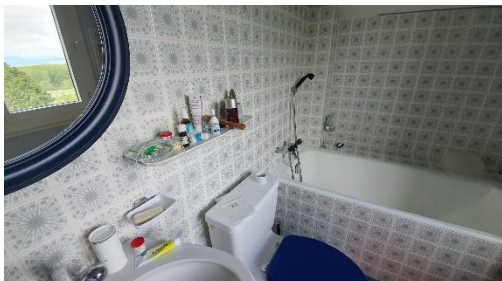
Matériaux fortement agglomérés : Colle de faïence

Localisation	Bâtiment, Etage, Local	1 ^{er} étage Salle de bain

Référence échantillon	2104-6314/22	
Elément	Elément et description	Colle de faïence	
	Quantité approximative	7.5 m ²	
	Plan/Croquis	3	
	Prélevé (O/N)	O	
Amiante	OUI	<input checked="" type="checkbox"/>	
	NON	<input type="checkbox"/>	
	MCA par défaut	<input type="checkbox"/>	
	MCA par analyse	<input checked="" type="checkbox"/>	
Elimination des déchets	Date prochaine évaluation	2031	
	Décharge de type B	<input type="checkbox"/>	
	Décharge de type E	<input checked="" type="checkbox"/>

Evaluation du matériau, risque de libération d'amiante : III

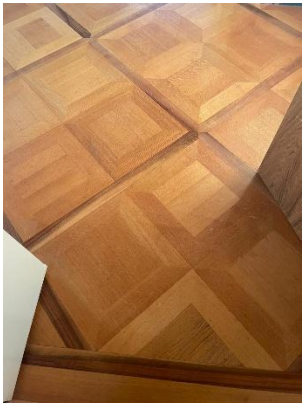
Matériaux fortement agglomérés : Colle de parquet

Localisation	Bâtiment, Etage, Local	1 ^{er} étage Chambre 1

Référence échantillon	2104-6314/27	
Elément	Elément et description	Colle de parquet	
	Quantité approximative	12 m ²	
	Plan/Croquis	3	
	Prélevé (O/N)	N	
Amiante	OUI	<input checked="" type="checkbox"/>	
	NON	<input type="checkbox"/>	
	MCA par défaut	<input checked="" type="checkbox"/>	
	MCA par analyse	<input type="checkbox"/>	
	Date prochaine évaluation	2035	
Elimination des déchets	Décharge de type B	<input type="checkbox"/>	
	Décharge de type E	<input checked="" type="checkbox"/>

Evaluation du matériau, risque de libération d'amiante : III

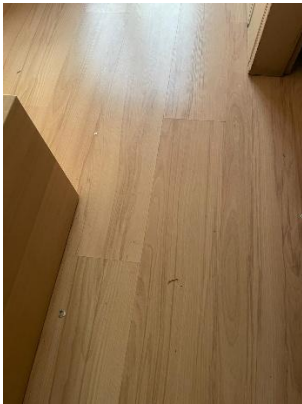
Matériaux fortement agglomérés : Linoléum + colle

Localisation	Bâtiment, Etage, Local	1 ^{er} étage Chambre 2

Référence échantillon	2104-6314/28	
Elément	Elément et description	Linoléum + colle	
	Quantité approximative	12 m ²	
	Plan/Croquis	3	
	Prélevé (O/N)	N	
Amiante	OUI	<input checked="" type="checkbox"/>	
	NON	<input type="checkbox"/>	
	MCA par défaut	<input checked="" type="checkbox"/>	
	MCA par analyse	<input type="checkbox"/>	
	Date prochaine évaluation	2035	
Elimination des déchets	Décharge de type B	<input type="checkbox"/>	
	Décharge de type E	<input checked="" type="checkbox"/>

Evaluation du matériau, risque de libération d'amiante : III

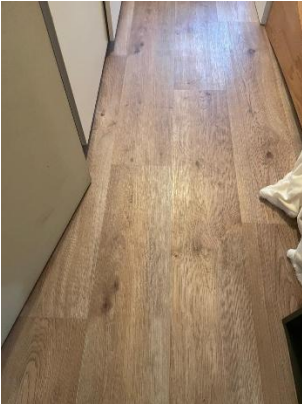
Matériaux fortement agglomérés : Linoléum + colle

Localisation	Bâtiment, Etage, Local	1 ^{er} étage Chambre 3

Référence échantillon	2104-6314/29	
Elément	Elément et description	Linoléum + colle	
	Quantité approximative	12 m ²	
	Plan/Croquis	3	
	Prélevé (O/N)	N	
Amiante	OUI	<input checked="" type="checkbox"/>	
	NON	<input type="checkbox"/>	
	MCA par défaut	<input checked="" type="checkbox"/>	
	MCA par analyse	<input type="checkbox"/>	
Elimination des déchets	Date prochaine évaluation	2035	
	Décharge de type B	<input type="checkbox"/>	
	Décharge de type E	<input checked="" type="checkbox"/>

Evaluation du matériau, risque de libération d'amiante : III

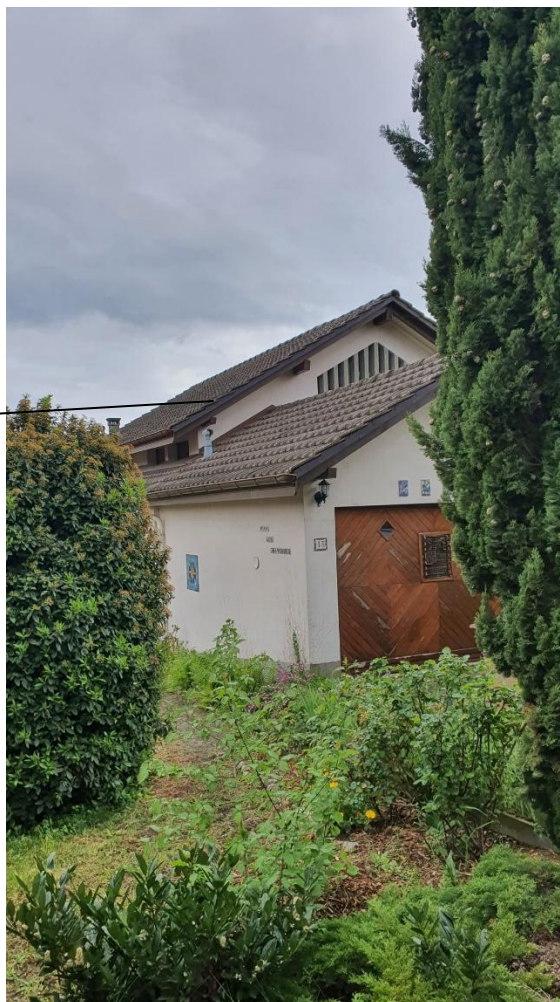
Diagnostic complet d'une villa – Toit

2104-6314/39
Rien à signaler
