## Rapport de diagnostic des polluants

ID rapport	MT010825_CFF_Denges_Gare21_Bât 228a
Version	1
Diagnostic partiel	Oui
Type d'inspection	Avant travaux
Assainissement	Non
Date inspection	09.07.2024
Evaluation avec conditions	Non
Polluants	Amiante Métaux lourds PCB HAP
Autres polluants	Référentiel Ecobau

Objet	Bâtiment sans usage d'habitation
Année de construction du bâtiment	en 1967
Bien-fond / Parcelle	146
ECA	228a
Adresse	Route de la Gare 21 1026 Denges

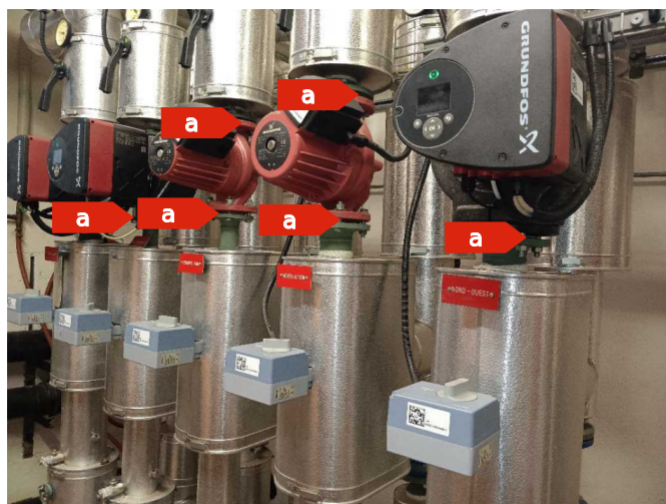
Localisation		Élément		Amiante	
ID plan	1	ID élément	0010	Quantité approximative	20 Pièce(s)
		Étage	Sous-sol	Évaluateur	Expert
Local	Chaufferie	Échantillon prélevé	Non	Contient de l'amiante	<b>a</b>
		Type de matériau	NFA

Attention, s'informer sur les consignes de sécurité avant d'intervenir sur cet élément

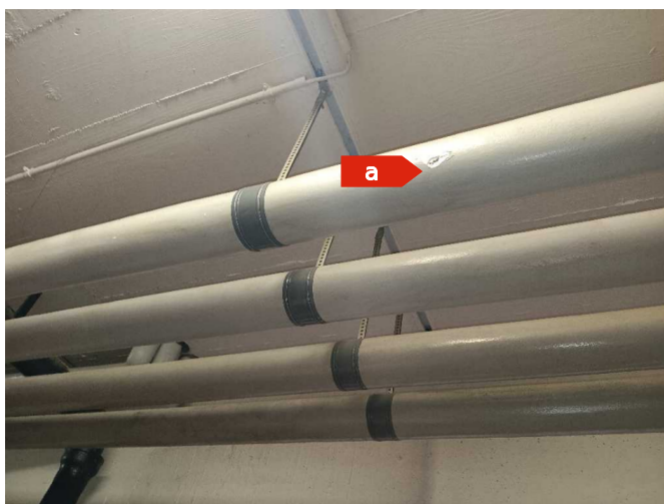
Localisation		Élément		Amiante	
ID plan	1	ID élément	0011	Quantité approximative	10 m
		Étage	Sous-sol	Évaluateur	Laboratoire
Local	Chaufferie	Échantillon prélevé	Oui	Contient de l'amiante	<b>a</b>
		Type de matériau	FA

Attention, s'informer sur les consignes de sécurité avant d'intervenir sur cet élément

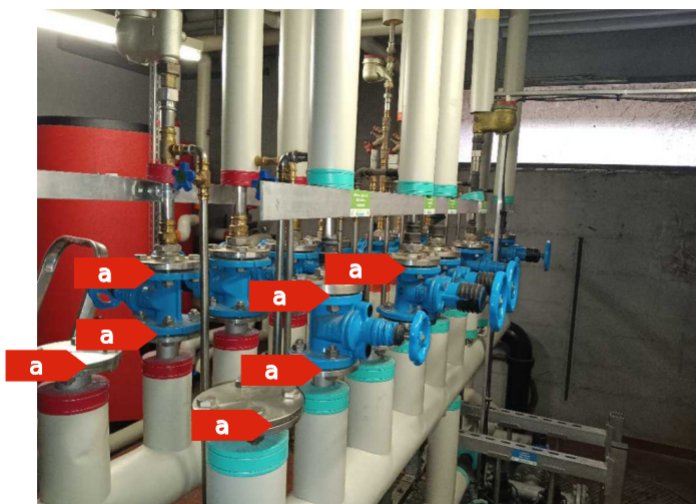
Localisation		Élément		Amiante	
ID plan	1	ID élément	0015	Quantité approximative	50 Pièce(s)
		Étage	Sous-sol	Évaluateur	Expert
Local	012 vannes et compteur	Échantillon prélevé	Non	Contient de l'amiante	<b>a</b>
		Type de matériau	NFA

Attention, s'informer sur les consignes de sécurité avant d'intervenir sur cet élément

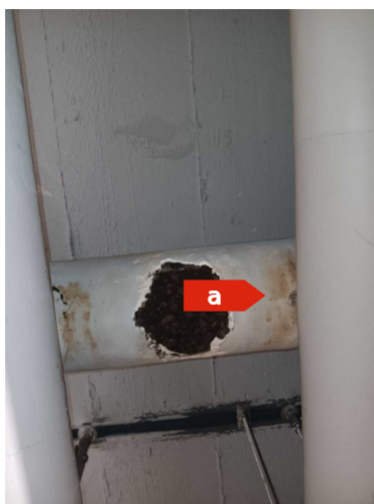
Localisation		Élément		Amiante	
ID plan	1	ID élément	0025	Quantité approximative	30 m
		Étage	Sous-sol	Évaluateur	Expert
Local	Circulation	Échantillon prélevé	Oui	Contient de l'amiante	<b>a</b>
		Type de matériau	FA

Attention, s'informer sur les consignes de sécurité avant d'intervenir sur cet élément

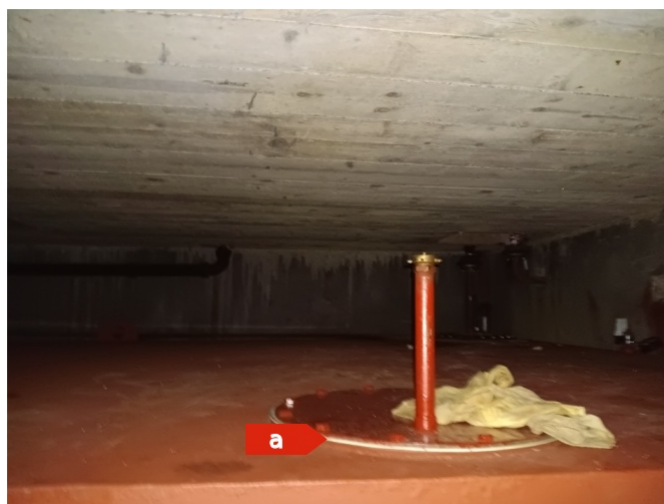
Localisation		Élément		Amiante	
ID plan	1	ID élément	0028	Quantité approximative	2 Pièce(s)
		Étage	Sous-sol	Évaluateur	Expert
Local	Local citerne	Échantillon prélevé	Non	Contient de l'amiante	<b>a</b>
		Type de matériau	NFA

Attention, s'informer sur les consignes de sécurité avant d'intervenir sur cet élément

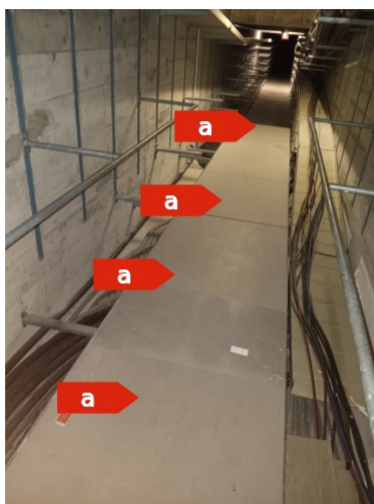
Localisation		Élément		Amiante	
ID plan	1	ID élément	0029	Quantité approximative	20 m <sup>2</sup>
		Étage	Sous-sol	Évaluateur	Expert
Local	Galeries	Échantillon prélevé	Non	Contient de l'amiante	<b>a</b>
		Type de matériau	NFA

Attention, s'informer sur les consignes de sécurité avant d'intervenir sur cet élément

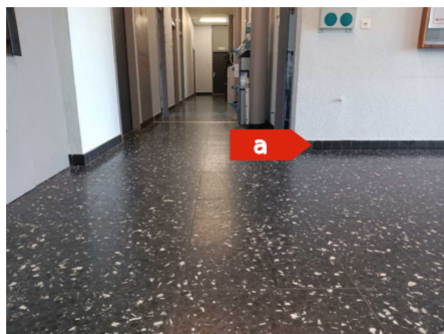
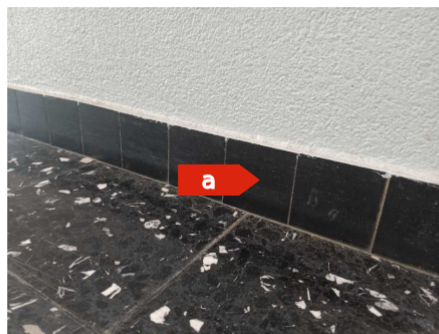
Localisation		Élément		Amiante	
ID plan	2	ID élément	0101	Quantité approximative	50 m
		Étage	Rez-de-chaussée	Évaluateur	Expert
Local	Circulation	Échantillon prélevé	Oui	Contient de l'amiante	<b>a</b>
		Type de matériau	NFA

Attention, s'informer sur les consignes de sécurité avant d'intervenir sur cet élément

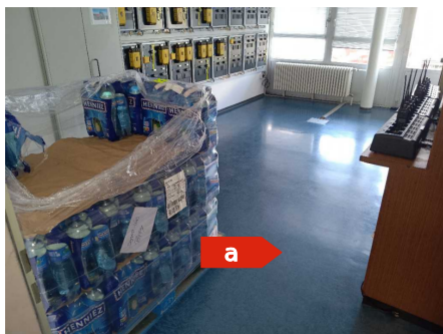
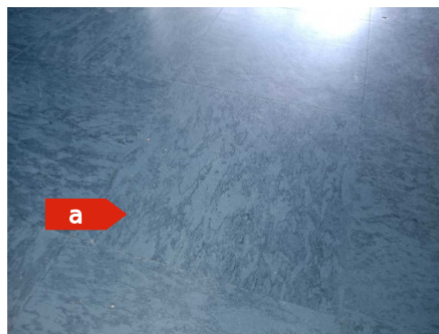
Localisation		Élément		Amiante	
ID plan	2	ID élément	0103	Quantité approximative	22 m <sup>2</sup>
		Étage	Rez-de-chaussée	Évaluateur	Laboratoire
Local	Local radio	Échantillon prélevé	Oui	Contient de l'amiante	<b>a</b>
		Type de matériau	NFA

**Attention, s'informer sur les consignes de sécurité avant d'intervenir sur cet élément**

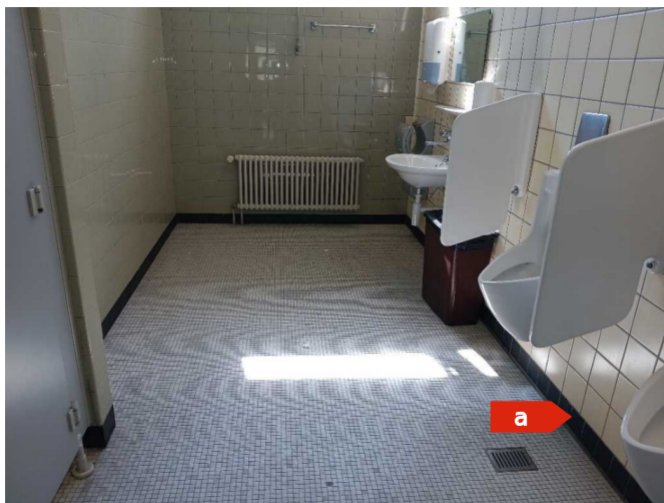
Localisation		Élément		Amiante	
ID plan	2	ID élément	0106	Quantité approximative	20 m
		Étage	Rez-de-chaussée	Évaluateur	Expert
Local	WC Hommes	Échantillon prélevé	Non	Contient de l'amiante	<b>a</b>
		Type de matériau	NFA

Attention, s'informer sur les consignes de sécurité avant d'intervenir sur cet élément

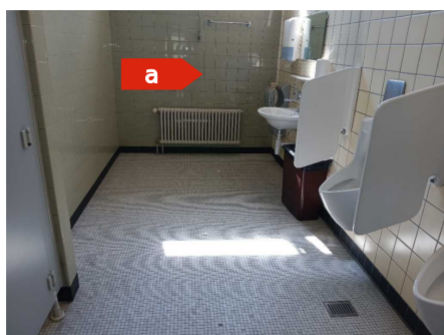
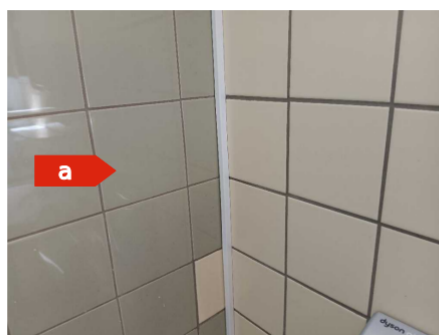
Localisation		Élément		Amiante	
ID plan	2	ID élément	0108	Quantité approximative	30 m <sup>2</sup>
		Étage	Rez-de-chaussée	Évaluateur	Laboratoire
Local	WC Hommes	Échantillon prélevé	Oui	Contient de l'amiante	<b>a</b>
		Type de matériau	NFA

**Attention, s'informer sur les consignes de sécurité avant d'intervenir sur cet élément**

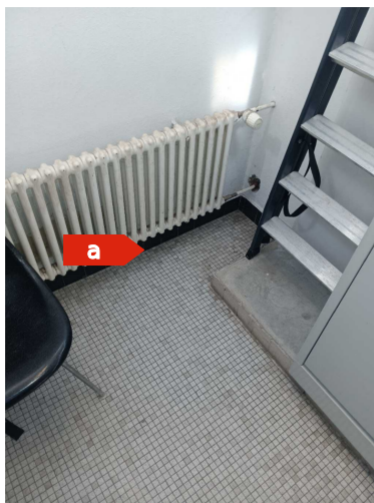
Localisation		Élément		Amiante	
ID plan	2	ID élément	0110	Quantité approximative	12 m
		Étage	Rez-de-chaussée	Évaluateur	Expert
Local	Vestiaire Hommes	Échantillon prélevé	Non	Contient de l'amiante	<b>a</b>
		Type de matériau	NFA

Attention, s'informer sur les consignes de sécurité avant d'intervenir sur cet élément

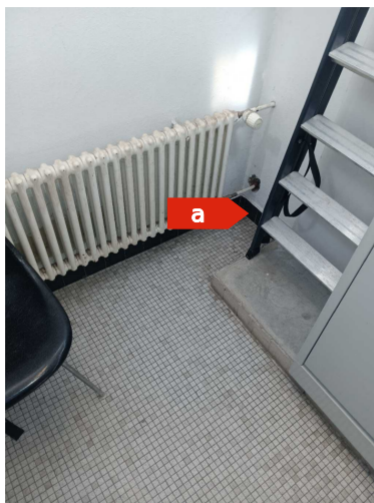
Localisation		Élément		Amiante	
ID plan	2	ID élément	0115	Quantité approximative	12 m
		Étage	Rez-de-chaussée	Évaluateur	Expert
Local	Vestiaire Femmes	Échantillon prélevé	Non	Contient de l'amiante	<b>a</b>
		Type de matériau	NFA

Attention, s'informer sur les consignes de sécurité avant d'intervenir sur cet élément

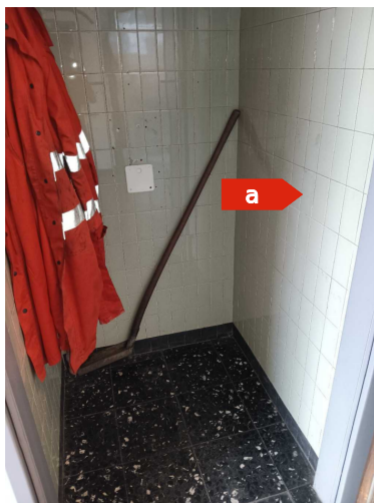
Localisation		Élément		Amiante	
ID plan	2	ID élément	0119	Quantité approximative	6 m <sup>2</sup>
		Étage	Rez-de-chaussée	Évaluateur	Laboratoire
Local	Local téléphone	Échantillon prélevé	Oui	Contient de l'amiante	<b>a</b>
		Type de matériau	NFA

Attention, s'informer sur les consignes de sécurité avant d'intervenir sur cet élément

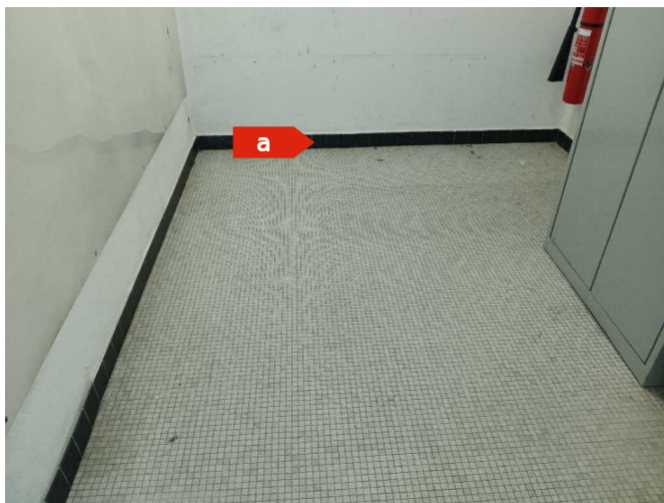
Localisation		Élément		Amiante	
ID plan	2	ID élément	0122	Quantité approximative	12 m
		Étage	Rez-de-chaussée	Évaluateur	Expert
Local	Lampisterie	Échantillon prélevé	Non	Contient de l'amiante	<b>a</b>
		Type de matériau	NFA

Attention, s'informer sur les consignes de sécurité avant d'intervenir sur cet élément

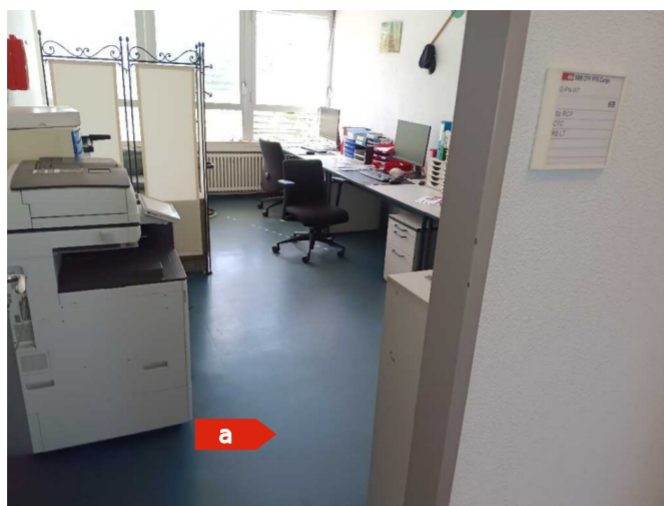
Localisation		Élément		Amiante	
ID plan	2	ID élément	0123	Quantité approximative	50 m <sup>2</sup>
		Étage	Rez-de-chaussée	Évaluateur	Expert
Local	Bureaux	Échantillon prélevé	Non	Contient de l'amiante	<b>a</b>
		Type de matériau	NFA

Attention, s'informer sur les consignes de sécurité avant d'intervenir sur cet élément

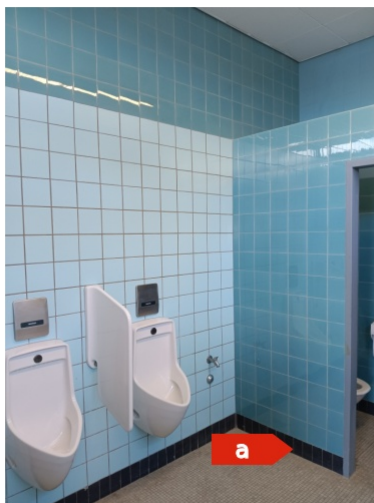
Localisation		Élément		Amiante	
ID plan	2	ID élément	0127	Quantité approximative	20 m
		Étage	Rez-de-chaussée	Évaluateur	Laboratoire
Local	WC	Échantillon prélevé	Oui	Contient de l'amiante	<b>a</b>
		Type de matériau	NFA

Attention, s'informer sur les consignes de sécurité avant d'intervenir sur cet élément

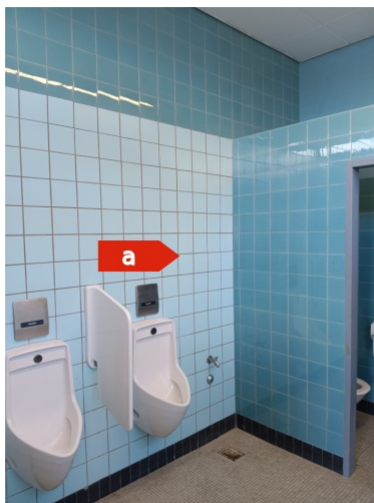
Localisation		Élément		Amiante	
ID plan	2	ID élément	0128	Quantité approximative	10 m <sup>2</sup>
		Étage	Rez-de-chaussée	Évaluateur	Expert
Local	WC	Échantillon prélevé	Oui	Contient de l'amiante	<b>a</b>
		Type de matériau	NFA

Attention, s'informer sur les consignes de sécurité avant d'intervenir sur cet élément

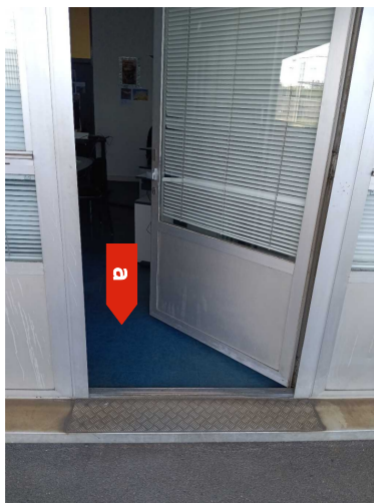
Localisation		Élément		Amiante	
ID plan	2	ID élément	0131	Quantité approximative	49 m <sup>2</sup>
		Étage	Rez-de-chaussée	Évaluateur	Expert
Local	Bureau	Échantillon prélevé	Non	Contient de l'amiante	<b>a</b>
		Type de matériau	NFA

Attention, s'informer sur les consignes de sécurité avant d'intervenir sur cet élément

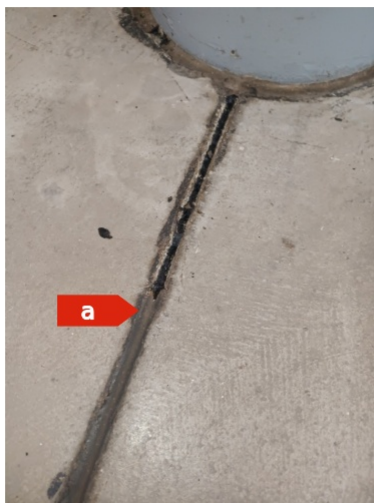
Localisation		Élément		Amiante	
ID plan	2	ID élément	0133	Quantité approximative	20 m
		Étage	Rez-de-chaussée	Évaluateur	Laboratoire
Local	Alimentation	Échantillon prélevé	Oui	Contient de l'amiante	<b>a</b>
		Type de matériau	NFA

**Attention, s'informer sur les consignes de sécurité avant d'intervenir sur cet élément**

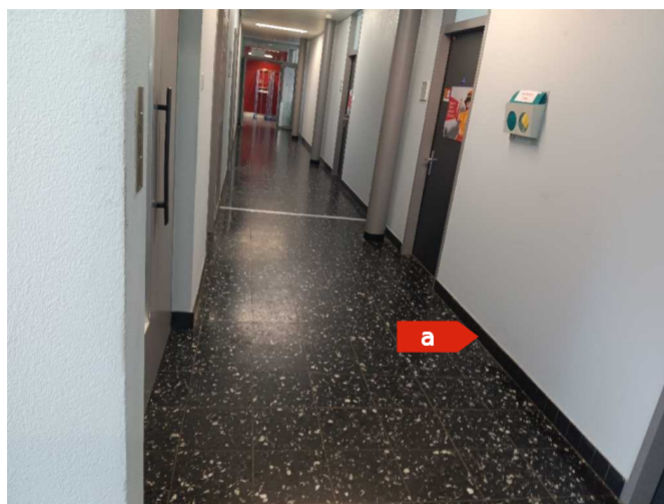
Localisation		Élément		Amiante	
ID plan	3	ID élément	0201	Quantité approximative	50 m
		Étage	1er étage	Évaluateur	Expert
Local	Circulation	Échantillon prélevé	Oui	Contient de l'amiante	<b>a</b>
		Type de matériau	NFA

Attention, s'informer sur les consignes de sécurité avant d'intervenir sur cet élément

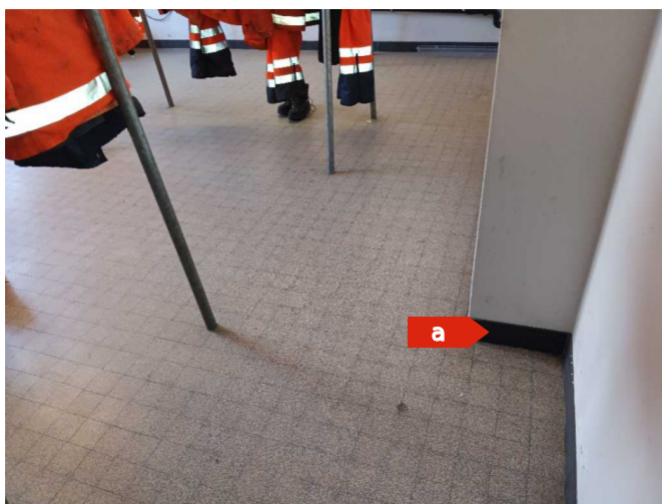
Localisation		Élément		Amiante	
ID plan	3	ID élément	0204	Quantité approximative	20 m
		Étage	1er étage	Évaluateur	Expert
Local	Séchoir	Échantillon prélevé	Non	Contient de l'amiante	<b>a</b>
		Type de matériau	NFA

Attention, s'informer sur les consignes de sécurité avant d'intervenir sur cet élément

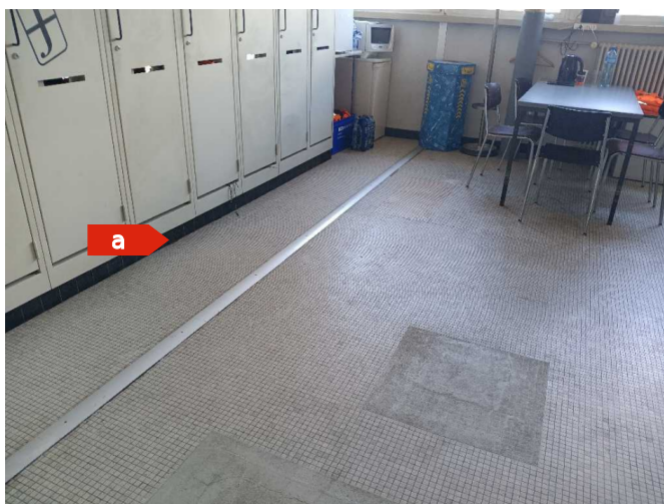
Localisation		Élément		Amiante	
ID plan	3	ID élément	0206	Quantité approximative	20 m
		Étage	1er étage	Évaluateur	Expert
Local	Vestiaires	Échantillon prélevé	Non	Contient de l'amiante	<b>a</b>
		Type de matériau	NFA

Attention, s'informer sur les consignes de sécurité avant d'intervenir sur cet élément

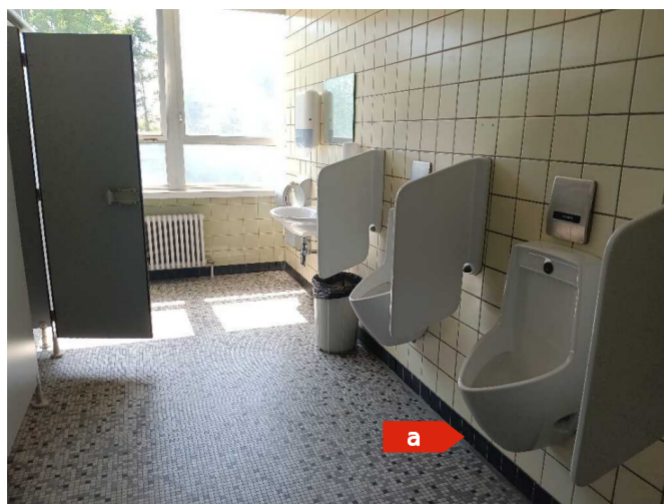
Localisation		Élément		Amiante	
ID plan	3	ID élément	0209	Quantité approximative	20 m
		Étage	1er étage	Évaluateur	Expert
Local	WC Hommes	Échantillon prélevé	Non	Contient de l'amiante	<b>a</b>
		Type de matériau	NFA

Attention, s'informer sur les consignes de sécurité avant d'intervenir sur cet élément

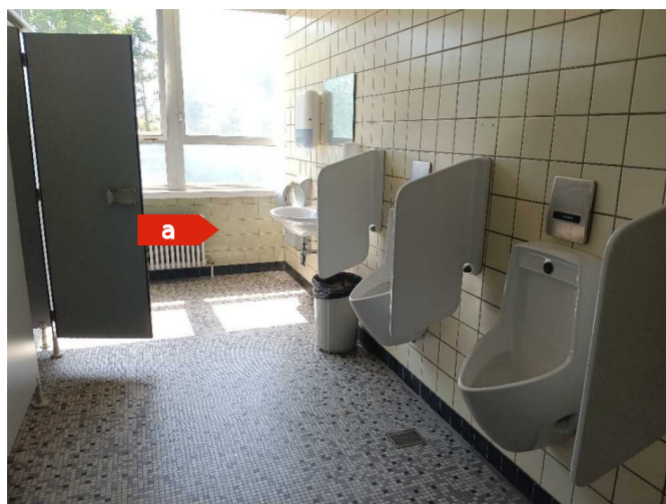
Localisation		Élément		Amiante	
ID plan	3	ID élément	0211	Quantité approximative	15 m <sup>2</sup>
		Étage	1er étage	Évaluateur	Expert
Local	WC Hommes	Échantillon prélevé	Non	Contient de l'amiante	<b>a</b>
		Type de matériau	NFA

Attention, s'informer sur les consignes de sécurité avant d'intervenir sur cet élément

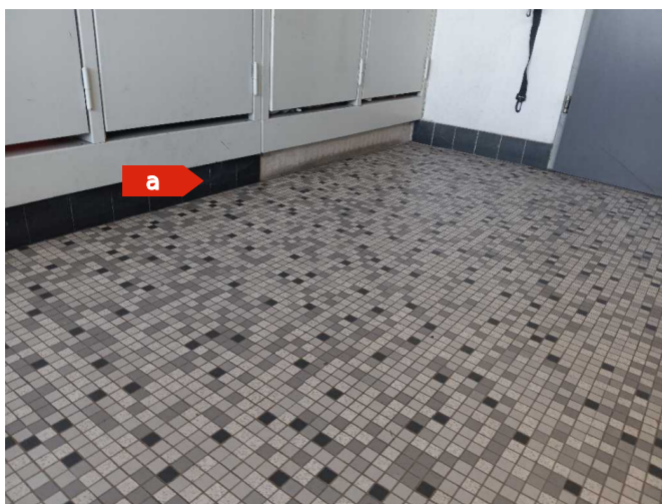
Localisation		Élément		Amiante	
ID plan	3	ID élément	0213	Quantité approximative	20 m
		Étage	1er étage	Évaluateur	Expert
Local	Vestiaires	Échantillon prélevé	Non	Contient de l'amiante	<b>a</b>
		Type de matériau	NFA

Attention, s'informer sur les consignes de sécurité avant d'intervenir sur cet élément

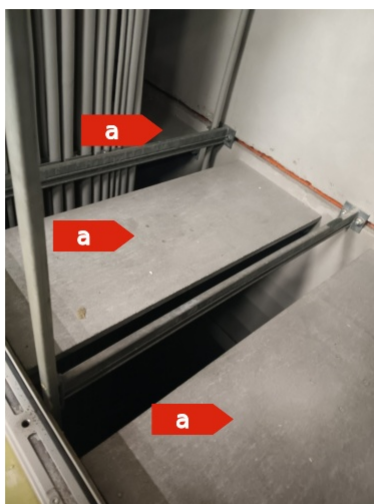
Localisation		Élément		Amiante	
ID plan	3	ID élément	0222	Quantité approximative	10 Pièce(s)
		Étage	1er étage	Évaluateur	Expert
Local	Gaine technique	Échantillon prélevé	Non	Contient de l'amiante	<b>a</b>
		Type de matériau	NFA

Attention, s'informer sur les consignes de sécurité avant d'intervenir sur cet élément

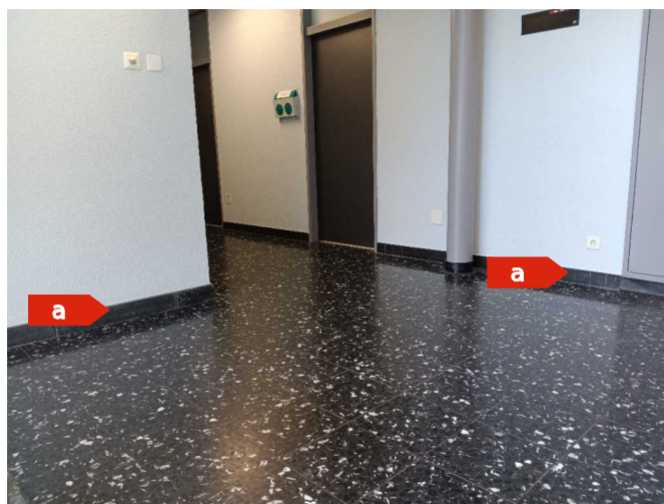
Localisation		Élément		Amiante	
ID plan	4	ID élément	0301	Quantité approximative	50 m
		Étage	2ème étage	Évaluateur	Expert
Local	Circulation	Échantillon prélevé	Non	Contient de l'amiante	<b>a</b>
		Type de matériau	NFA

Attention, s'informer sur les consignes de sécurité avant d'intervenir sur cet élément
