## Rapport de diagnostic des polluants

ID rapport	MT010825_CFF_Denges_Gare21_Bât 228b
Version	1
Diagnostic partiel	Non
Type d'inspection	Avant travaux
Assainissement	Non
Date inspection	09.07.2024
Evaluation avec conditions	Non
Polluants	Amiante Métaux lourds PCB HAP
Autres polluants	Référentiel Ecobau

Objet	Bâtiment sans usage d'habitation
Année de construction du bâtiment	en 1967
Bien-fond / Parcelle	146
ECA	228b
Adresse	Route de la Gare 21 1026 Denges

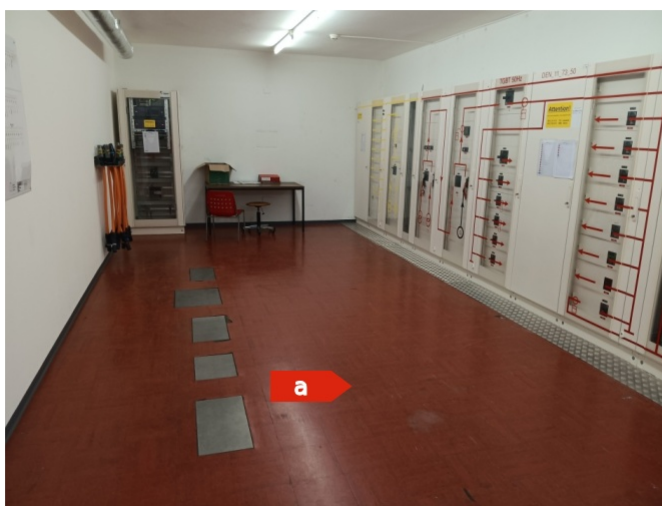
Fiche 1: Dallette rouge + colle bitumineuse

Localisation		Élément		Amiante	
ID plan	1	ID élément	0050	Quantité approximative	34 m <sup>2</sup>
		Étage	Rez-de-chaussée	Évaluateur	Laboratoire
Local	Distribution 1	Échantillon prélevé	Oui	Contient de l'amiante	<b>a</b>
		Type de matériau	NFA

1 <sup>re</sup> étape				2 <sup>e</sup> étape			3 <sup>e</sup> étape	
Type d'amiante	Etat de la surface	Influences de extérieures	Total évaluation du matériau	Type et fréquence d'utilisation des locaux	Localisation du matériau	Evaluation de l'utilisation des locaux	Degré d'urgence des mesures à prendre	Mesure d'urgence conseillée
<b>1</b>	<b>1</b>	<b>0</b>	<b>2</b>	<b>3</b>	<b>1</b>	<b>B</b>	<b>II</b>	<b>Non</b>

Dallettes abîmées et colle apparente.

L'assainissement est à réaliser par une entreprise de désamiantage agréée selon une procédure limitant au maximum les risques sanitaires et environnementaux conformément aux prescriptions de la Directive CFST n° 6503 (décembre 2008), de l'art. 60 de l'OTConst et de l'Ordonnance sur la limitation et l'élimination des déchets (OLED).

Décharge de type E

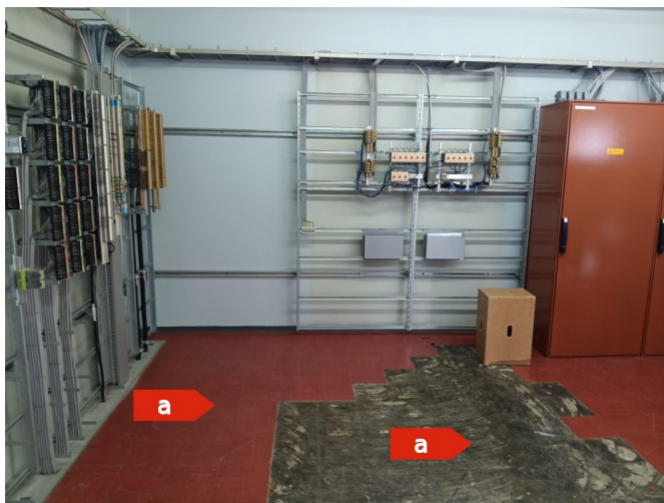
Fiche 2: Dallette rouge + colle bitumineuse

Localisation		Élément		Amiante	
ID plan	1	ID élément	0051	Quantité approximative	25 m <sup>2</sup>
		Étage	Rez-de-chaussée	Évaluateur	Expert
Local	Distribution 2	Échantillon prélevé	Non	Contient de l'amiante	<b>a</b>
		Type de matériau	NFA

1 <sup>re</sup> étape				2 <sup>e</sup> étape			3 <sup>e</sup> étape	
Type d'amiante	Etat de la surface	Influences de extérieures	Total évaluation du matériau	Type et fréquence d'utilisation des locaux	Localisation du matériau	Evaluation de l'utilisation des locaux	Degré d'urgence des mesures à prendre	Mesure d'urgence conseillée
<b>1</b>	<b>1</b>	<b>0</b>	<b>2</b>	<b>3</b>	<b>1</b>	<b>B</b>	<b>II</b>	<b>Non</b>

Considéré comme amiante par analogie au prélèvement n°50. Dallettes abîmées et colle apparente.

L'assainissement est à réaliser par une entreprise de désamiantage agréée selon une procédure limitant au maximum les risques sanitaires et environnementaux conformément aux prescriptions de la Directive CFST n° 6503 (décembre 2008), de l'art. 60 de l'OTConst et de l'Ordonnance sur la limitation et l'élimination des déchets (OLED).

Décharge de type E

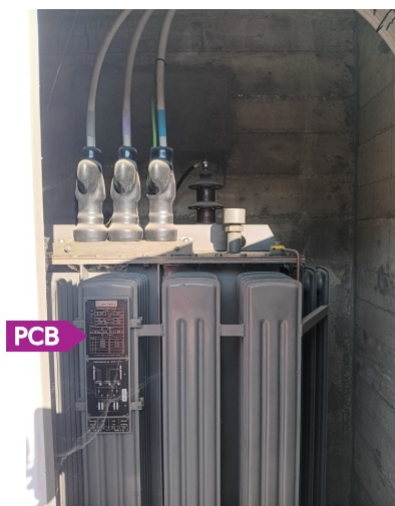
### Fiche 1: Transformateurs

Localisation		Élément		PCB	
ID plan	1	ID élément	0060	Quantité	4 Pièce(s)
		Étage	Rez-de-chaussée	Évaluateur	Défaut
Local	Locaux transformateurs	Échantillon prélevé	Non	Somme PCB	> 50 mg/kg
		Support	Transformateur

Année de fabrication 1967. Considéré comme contenant des PCB par défaut.

L'assainissement d'éléments contenant plus de 50 mg/kg de PCB doit être effectué par une entreprise spécialisée et qualifiée selon les articles 6, 7 et 8 de l'OPA (Ordonnance pour la prévention des accidents [16]) en utilisant les protections individuelles et collectives adaptées selon les différentes législations en vigueur.

Les huiles ayant une concentration en PCB supérieure à 50 mg/kg sont considérées comme polluées et doivent être éliminées thermiquement comme déchets spéciaux.

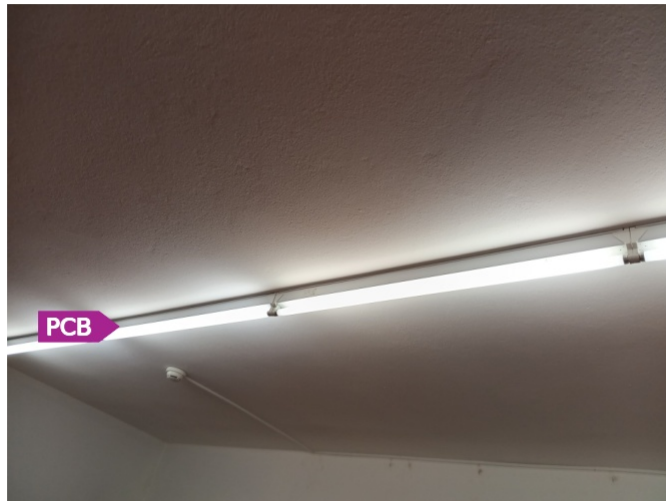
### Fiche 2: Condensateurs

Localisation		Élément		PCB	
ID plan	1	ID élément	0061	Quantité	Non défini
		Étage	Rez-de-chaussée	Évaluateur	Défaut
Local	Tous les locaux	Échantillon prélevé	Non	Somme PCB	> 50 mg/kg
		Support	Luminaire

Considéré comme contenant des PCB par défaut.

Les petits condensateurs et ballasts électroniques pour tubes fluorescents contenant des PCB peuvent, dans de nombreux cas, être démontés et éliminés d'un seul tenant sans interrompre le circuit d'huile. Dans ces cas, les équipements peuvent être acceptés par des entreprises non spécialisées, car il n'y a pas de danger, à condition de respecter les filières d'élimination.

Remettre les tubes luminescents ou rampes d'éclairage à un centre de collecte officiel « SENS eRecycling » ou à un récupérateur détenteur de la licence « SENS eRecycling ». La reprise de la rampe est gratuite et la séparation ainsi que l'élimination des condensateurs électriques en tant que déchet spécial sont assurées par la filière de recyclage.
