## DIAGNOSTIC - PARTIEL AVANT-TRAVAUX

### AMIANTE

#### DOSSIER N°2026-859DGSA - VERSION 1

Le Vieux-Bourg 15

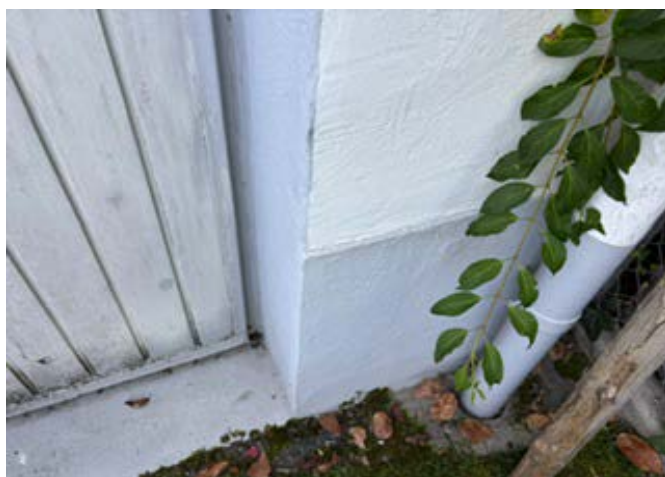
Prélèvement N° : 2026-859DGSA - 1

| Lieu | Étage | Pièces | Emplacement : |
|---|---|---|---|
| Crépis | | | |

Résultat: Négatif

1 / Crépi  
• Amiante non décelé

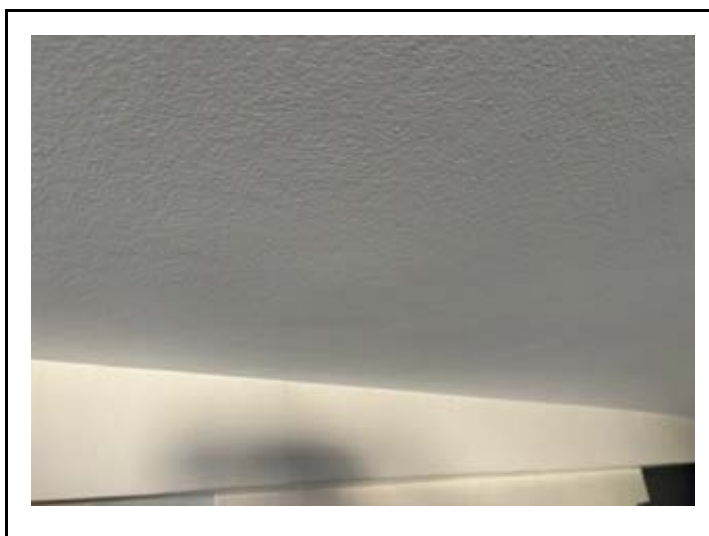
Visuel N° : 2026-859DGSA - 2

| Lieu | Étage | Pièces | Emplacement : |
|---|---|---|---|
| Aucun msca | | | |

Résultat: Négatif

Sondé, sans risque

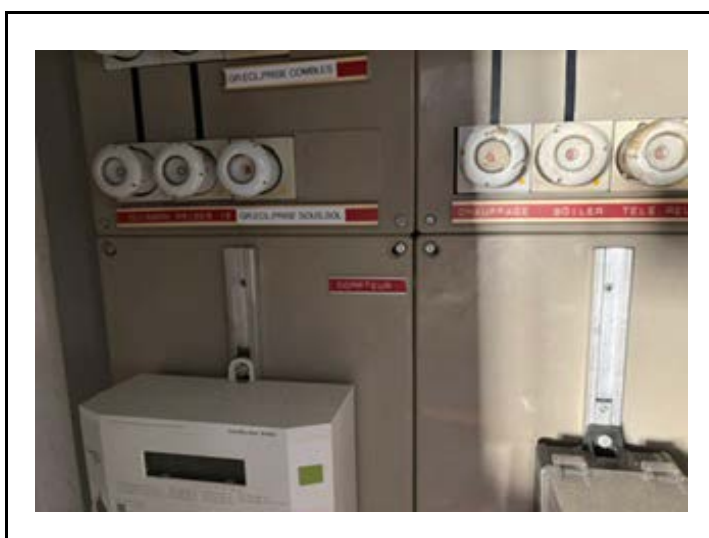
Visuel N° : 2026-859DGSA - 3

| Lieu | Étage | Pièces | Emplacement : |
|---|---|---|---|
| Tableau électrique | | | |

Résultat: Négatif

Sondé, sans risque

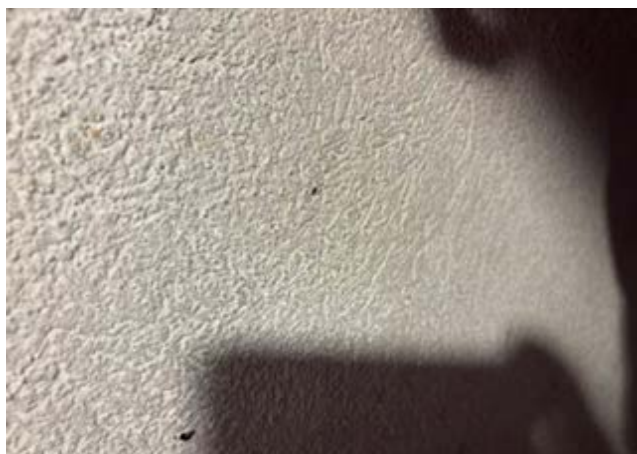
Prélèvement N° : 2026-859DGSA - 4

| Lieu | Étage | Pièces | Emplacement : |
|---|---|---|---|
| Crépis | | | |

Résultat: Négatif

4 / Crépi  
• Amiante non décelé

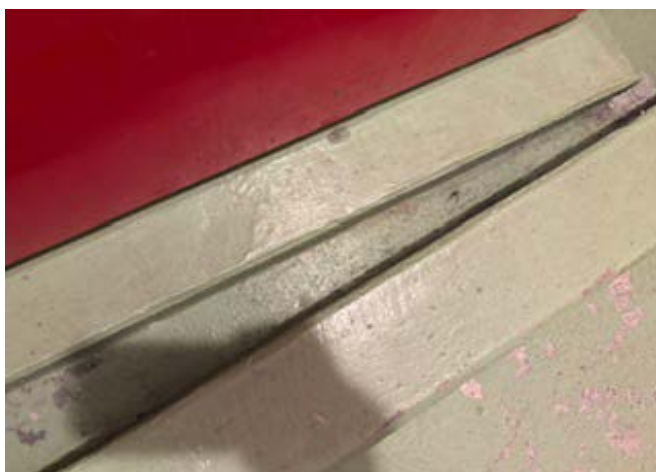
Prélèvement N° : 2026-859DGSA - 5

| Lieu | Étage | Pièces | Emplacement : |
|---|---|---|---|
| Peinture technique | | | |

Résultat: Négatif

5 / Peinture de sol  
• Amiante non décelé

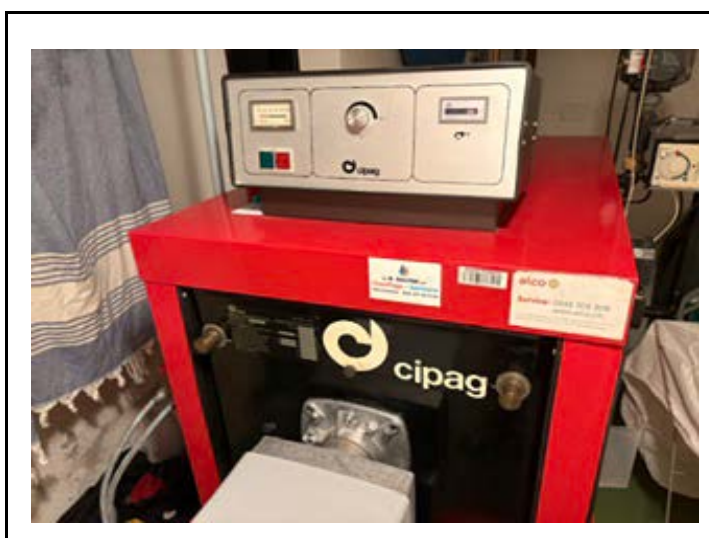
Visuel N° : 2026-859DGSA - 6

| Lieu | Étage | Pièces | Emplacement : |
|---|---|---|---|
| Chaudière | 1988 | | |

Résultat: Positif par défaut

Quantités  
approximatives: 1 pièce

Type : NFA

décharge de type E

| Evaluation du risque | | | | | | | | |
|---|---|---|---|---|---|---|---|---|
| 1 | 0 | 1 | 2 | C | III | Non | Avant-travaux | Avant-travaux |

| Evaluation du risque | | | | | | | | |
|---|---|---|---|---|---|---|---|---|
| <p style="text-align: center;">– Effectuer l'assainissement avant de lancer d'autres travaux</p> <p style="text-align: center;">– Procéder à une réévaluation en cas d'incidents ou de modification de l'utilisation des locaux</p> | | | | | | | | |
| <p>Le retrait de ces matériaux sera effectué par une entreprise spécialisée ou un artisan instruit dans le retrait des matériaux amiantés dans le strict respect de la directive CFST n°6503 « amiante » et de la documentation SUVA, ainsi que de la législation cantonale et fédérale en vigueur. Après assainissement, les matériaux amiantés seront conditionnés conformément à la législation et acheminés en décharge contrôlée.</p> | | | | | | | | |

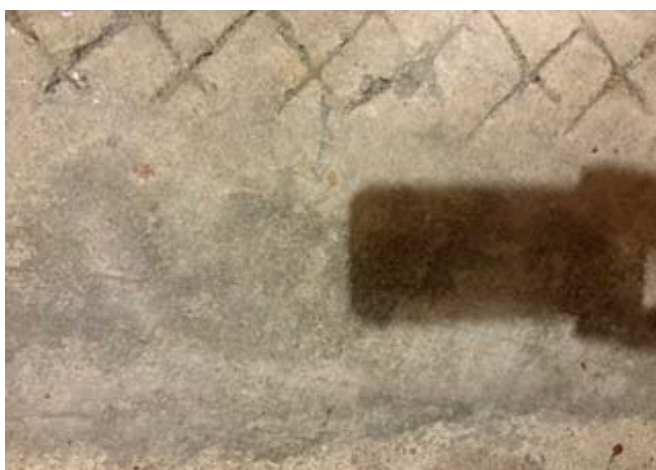
Visuel N° : 2026-859DGSA - 7

| Lieu | Étage | Pièces | Emplacement : |
|---|---|---|---|
| Béton brut | | | |

Résultat: Négatif

Sondé, sans risque

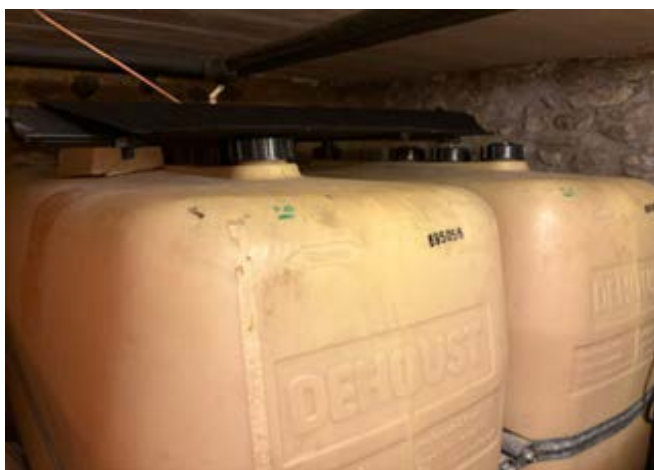
Visuel N° : 2026-859DGSA - 8

| Lieu | Étage | Pièces | Emplacement : |
|---|---|---|---|
| Cuves | | | |

Résultat: Négatif

Sondé, sans risque

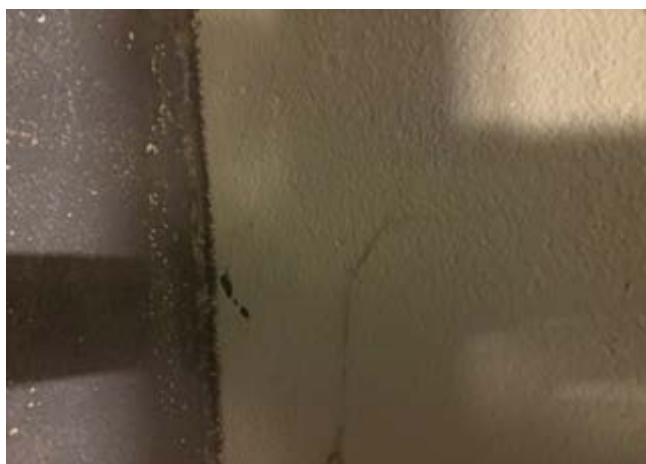
Visuel N° : 2026-859DGSA - 9

| Lieu | Étage | Pièces | Emplacement : |
|---|---|---|---|
| Aucun msca | | | |

Résultat: Négatif

Sondé, sans risque
