**RAPPORT DE DIAGNOSTIC**  
**AVANT TRAVAUX & UTILISATION NORMALE - complet**  
**Amiante, ML (Métaux Lourds), PCB et HAP**

**ECA 301 BIEN-FOND 339 - LE BÂTIMENT**

**Chemin de l'Eglise 9, 1026 Denges**

**ns énergétique FACADE, fenêtres et toiture plus installation de panneau**

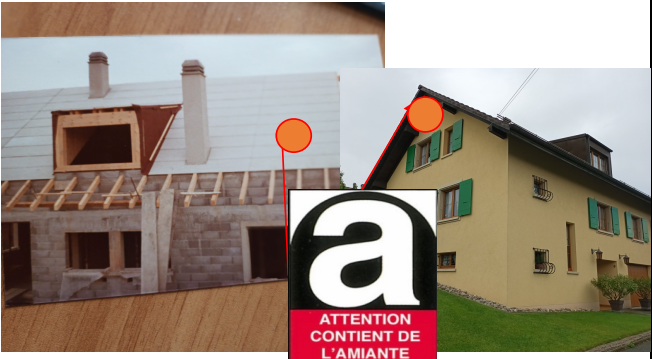
| Fiche n° | V101 | Entrée Toit | 0 | Plans/Croquis: | 1 |
|---|---|---|---|---|---|
| Localisation : | Toit Toiture Toiture. sous-couverture | | | | |
| Visuel n° | V101 | | | | |
| Description : | Fibrociment | | | | |
| Type : | NFA | | | | |

| Fiche n° | V101 | Entrée Toit | 0 | Plans/Croquis: | 1 |
|---|---|---|---|---|---|
| <p><b>Remarques :</b> Matériaux susceptibles de contenir de l'amiante donc considérés comme Amianté par défaut – à maintenir ou à désamianter selon travaux : percement ou assainissement entreprise instruite requise.</p> <p style="text-align: right;">&lt; 2034</p> <p>-Effectuer l'assainissement avant de lancer d'autres travaux<br/>-Procéder à une réévaluation en cas d'incendies ou de modification de l'utilisation des locaux</p> <p>-Aucune intervention mécanique sur du fibrociment! Lors du démontage, des fibres d'amiante sont libérées.<br/>Si les mesures présentées sur la fiche de la SUVA annexée sont respectées les travaux peuvent également être exécutés par des entreprises non spécialisées.<br/>Néanmoins si ces dernières sont contractées, il est indispensable qu'elles suivent les instructions concernant la sécurité de son personnel.</p> <p>Le fibrociment contenant de l'amiante, ou amiante-ciment, souvent dénommé sous le nom de la marque Eternit®, est un matériau composé de ciment et de fibres d'amiante en quantités importantes, usuellement supérieures à 10%.<br/>Selon la directive CFST n°6503, ce type de matériaux présente en général une masse volumique supérieure à 1'400kg/m.<br/>Codes OMOd<br/>Ces matériaux ne sont pas des déchets spéciaux (ds), ils sont regroupés sous le code :<br/>17 06 98 Déchets de chantier contenant de l'amiante, autres que ceux visés à la rubrique 17 06 05<br/>Conditionnement<br/>Ces matériaux doivent être emballés dans un emballage résistant à la déchirure et, dans la mesure du possible, transparent. Les emballages à utiliser sont les sacs transparents en PE, les sacs de benne (type Linerbenne) ou les big-bags.<br/>Si l'emballage du fibrociment n'est pas transparent (par exemple big-bag), l'exploitant de la décharge peut faire contrôler le contenu de la livraison aux frais du remettant.<br/>Filières d'élimination<br/>Les déchets de fibrociment contenant de l'amiante sont considérés comme des déchets minéraux contenant des fibres d'amiante liées (OLED, annexe. 5, ch. 2.1, let. h) et peuvent être déposés en décharge de type B (anciennement DCMII). Ce sont les seuls types de déchets amiantés admis en décharges de type B.<br/>Le remettant du déchet doit prendre contact avec l'exploitant de la décharge préalablement au transport des déchets pour lui annoncer la livraison. Il doit en outre remplir une déclaration de conformité des matériaux livrés. Cette déclaration doit être remise au plus tard lors de la livraison.<br/>L'emballage en plastique transparent ne doit en aucun cas être retiré lors du dépôt des déchets dans la décharge. De même, les big-bags ne doivent pas être vidés.<br/>L'exploitant de la décharge est tenu de prendre toutes les mesures pour limiter le risque d'émission de fibres d'amiante lors du déchargement, en particulier :<br/>• pour les déchets livrés en benne : dépose de la benne pour réduire à un minimum la hauteur de chute et éviter ainsi que les emballages ne se rompent ;<br/>• pour les déchets livrés sur palettes : dépose au moyen d'un camion-grue ou d'un élévateur, et retrait de la palette le plus délicatement possible. Les palettes ne doivent pas rester dans la décharge ;<br/>• pour les déchets livrés en big-bags : dépose au moyen d'un camion-grue ou d'un élévateur.<br/>Il est strictement interdit de déverser ou de pousser les matériaux dans le talus de la décharge. Une fois déposés soigneusement, les déchets en fibrociment amiantés ne doivent plus être déplacés, mais recouverts au plus vite de matériaux fins. Le compactage ne sera entrepris qu'après application d'une couche suffisante (plusieurs décimètres) de ces</p> | | | | | |

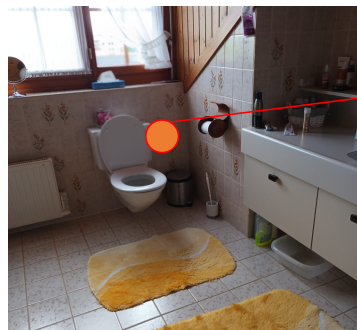
| Localisation : | Combles Salle de bain Mur | | | | |
| Echantillon n° | P1 | | | | |
| Description : | Colle | faïence | | | |

| <p>Codes OMoD</p> <p>17 06 05 ds Déchets de chantier contenant des fibres d'amiante libres ou libérables</p> <p>Conditionnement</p> <p>Ces déchets doivent être déposés dans des sacs en plastique indéchirables et hermétiques à la poussière (fermeture en col de cygne) portant l'étiquette « attention, contient de l'amiante » (voir annexe 1.6 ORRChim).</p> <p>Le conditionnement de ces déchets doit être réalisé par l'entreprise spécialisée en désamiantage.</p> <p>Pour leur transport, ces déchets doivent être accompagnés d'un document de suivi selon l'OMoD. Il est de plus recommandé de prendre contact préalablement avec la décharge pour vérifier la disponibilité de celle-ci.</p> <p>Filières d'élimination</p> <p>Décharge de type E (anciennement DCB).</p> <p>A aucun moment ces déchets ne doivent être déballés.</p> <p>Une fois déposés soigneusement en décharge, les déchets doivent être recouverts au plus vite d'une couche de matériaux fins. Le compactage ne sera entrepris qu'après application d'une couche suffisante de ces matériaux de couverture.</p> | | | | | |

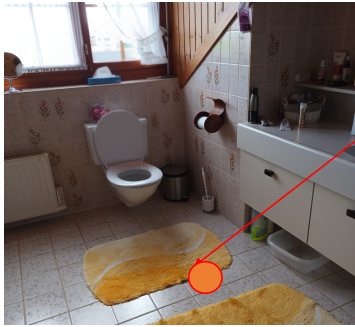
| Fiche n° | P2 | Entrée Combles | 0 | Plans/Croquis: | 1 |
|---|---|---|---|---|---|
| Localisation : | Combles Salle de bain Sol | | | | |
| Echantillon n° | P2 | | | | |
| Description : | Colle carrelage | | | | |

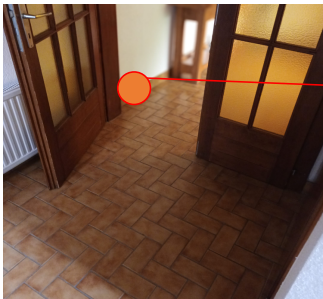
| Fiche n° | P4 | Entrée Rez-inférieur | 0 | Plans/Croquis: | 3 |
|---|---|---|---|---|---|
| Localisation : | Rez-inférieur Couloir | Mur | | | |
| Echantillon n° | P4 | | | | |
| Description : | Colle | plinthe | | | |

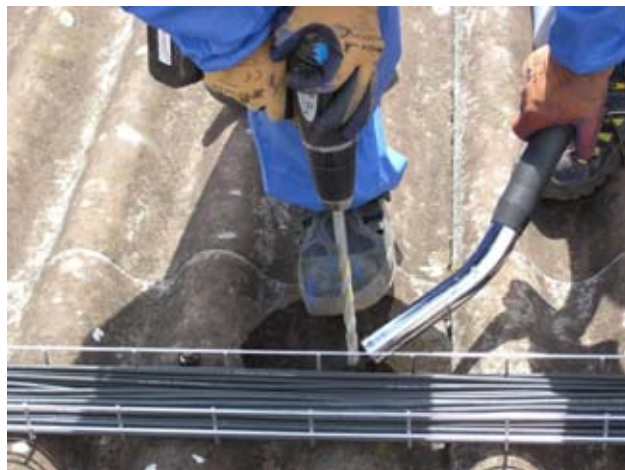
5 Percement en rotation lente, avec humidification et stricte aspiration à la source. Aspirer également sous la toiture.

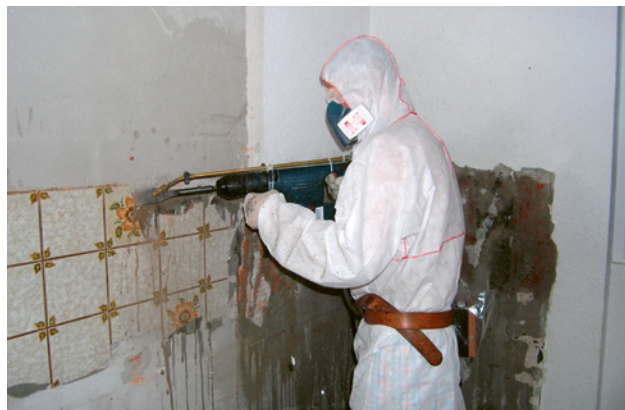
1 Les carreaux comportant de la colle amiantée doivent être enlevés par voie humide avec un perforateur équipé d'un dispositif de pulvérisation d'eau.

- Enlever les carreaux avec un perforateur par voie humide ou avec un dispositif d'aspiration à la source (fig. 1).
- Ne pas poncer.
- Rassembler les carreaux et les mettre dans les sacs en plastique avec marquage.
- Aspirer la pièce et les sacs en plastique.
- Remplacer le préfiltre de l'extracteur et mettre aussi l'ancien filtre dans les sacs en plastique.
- Nettoyer les outils.
- Aspirer la surface de la combinaison à usage unique.
- Fermer les ouvertures de l'aspirateur.
- Procéder à un nettoyage humide de l'ensemble de la pièce.
- Enlever la combinaison à usage unique et l'éliminer.
- Quitter la zone de travail et enlever le masque.

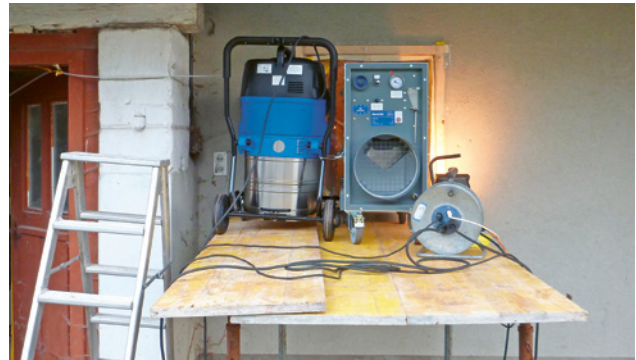
3 Extracteur intégré de façon hermétique dans une fenêtre. Le tuyau de l'aspirateur est passé à travers le système d'étanchéité.

- Appareil de ventilation (extracteur) avec dispositif de filtration de l'air pour classe de poussière H (amiante) (fig. 3 à dr.)
- 1 sas (fig. 2)
- Aspirateur industriel avec filtre pour classe de poussière H selon la norme européenne EN 60335-2-69 (amiante) et long tuyau (fig. 3 à g.)
