Rapport de diagnostic des polluants

ID rapport	2509-AvT-BRPD
Version	1
Diagnostic partiel	Non
Type d'inspection	Avant travaux
Assainissement	Non
Date inspection	08.10.2025
Evaluation avec conditions	Non
Polluants	Amiante PCB HAP

Objet	Bâtiment RAMELET
Année de construction du bâtiment	en 1980
Bien-fond / Parcelle	340
EGID 280005237	ECA 311
Adresse	Route de la Pale 5 1026 Denges

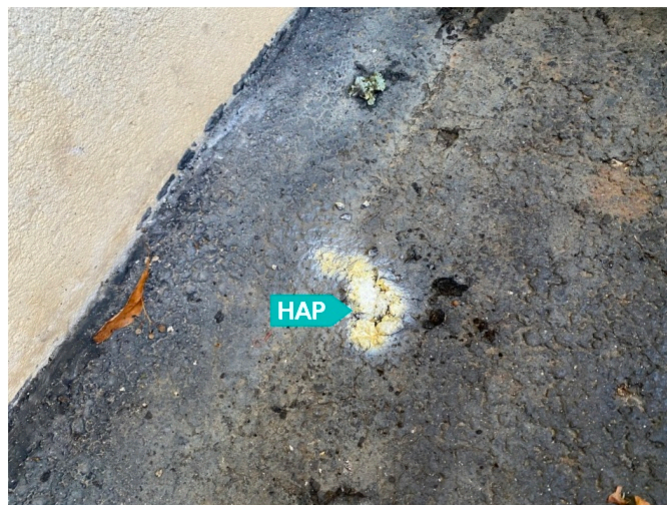
Fiche 1: Enrobé bitumineux

Localisation		Élément		HAP	
ID plan	1	ID élément	1011	Quantité	150 m ²
		Étage	Rez-de-chaussée	Évaluateur	Expert
Local	Extérieur goudronné	Échantillon prélevé	Non	Teneur/poids total	
		Testé au Pak Marker	Oui

Des enrobés bitumineux ont été testés sur site à l'aide de Pak-Marker et ont été signalés comme dépassant les valeurs de référence en HAP. Il est recommandé de procéder à des analyses complémentaires en laboratoire agréé afin de déterminer la teneur exacte et de définir la filière de traitement adéquate.

Stockage séparé, bâchage étanche, transport ADR avec entreprise agréée.

Filière déchets spéciaux, code OMoD 17 03 01* (mélanges bitumineux contenant du goudron et/ou du brai de houille).

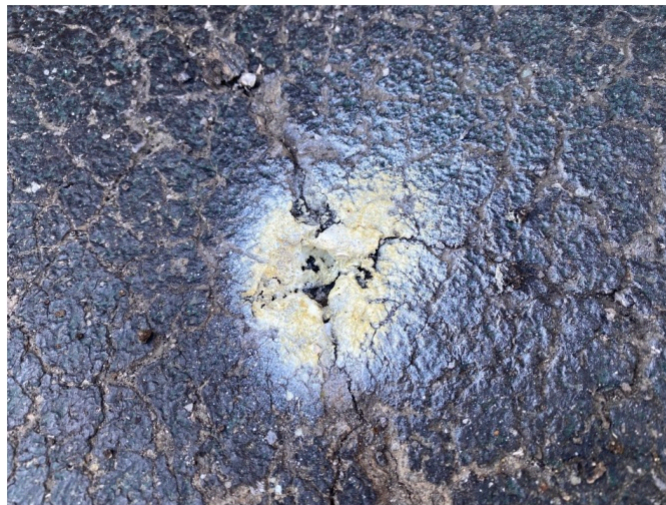
Fiche 2: Enrobé bitumineux

Localisation		Élément		HAP	
ID plan	1	ID élément	1012	Quantité	150 m ²
		Étage	Rez-de-chaussée	Évaluateur	Expert
Local	Extérieur goudronné	Échantillon prélevé	Non	Teneur/poids total	
		Testé au Pak Marker	Oui

Des enrobés bitumineux ont été testés sur site à l'aide de Pak-Marker et ont été signalés comme dépassant les valeurs de référence en HAP. Il est recommandé de procéder à des analyses complémentaires en laboratoire agréé afin de déterminer la teneur exacte et de définir la filière de traitement adéquate.

Stockage séparé, bâchage étanche, transport ADR avec entreprise agréée.

Filière déchets spéciaux, code OMoD 17 03 01* (mélanges bitumineux contenant du goudron et/ou du brai de houille).

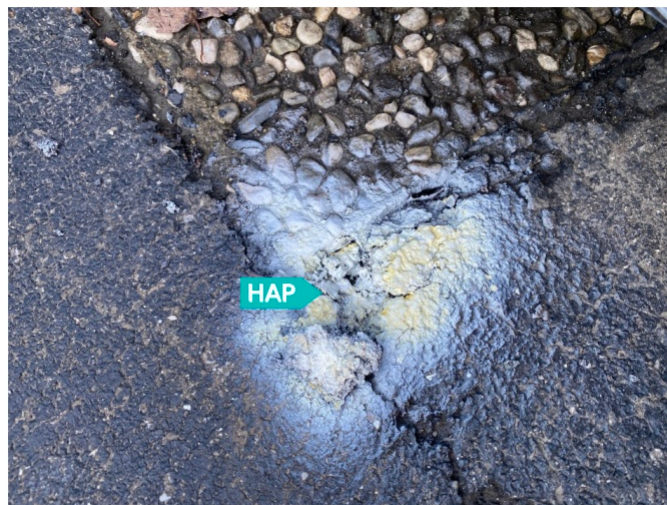
Fiche 3: Enrobé bitumineux

Localisation		Élément		HAP	
ID plan	1	ID élément	1013	Quantité	150 m ²
		Étage	Rez-de-chaussée	Évaluateur	Expert
Local	Extérieur goudronné	Échantillon prélevé	Non	Teneur/poids total	
		Testé au Pak Marker	Oui

Des enrobés bitumineux ont été testés sur site à l'aide de Pak-Marker et ont été signalés comme dépassant les valeurs de référence en HAP. Il est recommandé de procéder à des analyses complémentaires en laboratoire agréé afin de déterminer la teneur exacte et de définir la filière de traitement adéquate.

Stockage séparé, bâchage étanche, transport ADR avec entreprise agréée.

Filière déchets spéciaux, code OMoD 17 03 01* (mélanges bitumineux contenant du goudron et/ou du brai de houille).
