Rénovation d'une villa

Chemin du Chaney 1
1026 Denges

Type de rapport diagnostic
des polluants de construction
Partiel « Avant travaux »
Selon le cahier des charges ASCA 1.5
N° de dossier 2307-7966

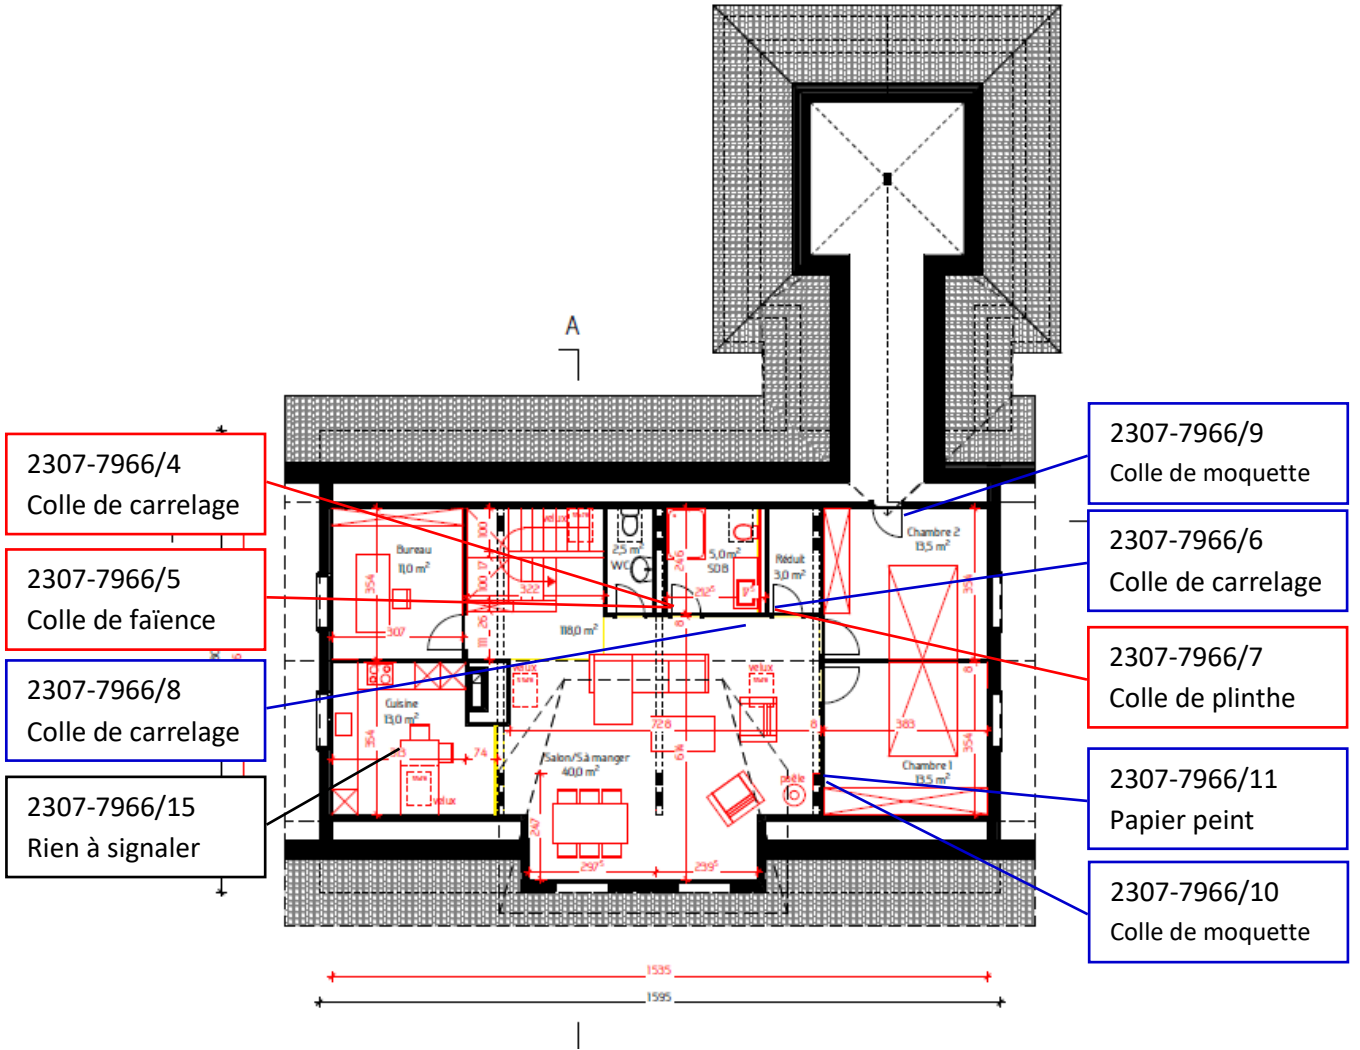
Rénovation d'une villa – combles

Référence échantillon	2307-7966/4	
Élément	Élément et description	Colle de carrelage	
	Quantité approximative	5 m2	
	Plan/Croquis	3	
	Prélevé (O/N)	O	
Amiante	OUI	<input checked="" type="checkbox"/>	
	NON	<input type="checkbox"/>	
	MCA par défaut	<input type="checkbox"/>	
	MCA par analyse	<input checked="" type="checkbox"/>	
	Date prochaine évaluation	08.2033	
Elimination des déchets	Décharge de type B	<input type="checkbox"/>	
	Décharge de type E	<input checked="" type="checkbox"/>

Référence échantillon	2307-7966/5	
Elément	Elément et description	Colle de faïence	
	Quantité approximative	26 m ²	
	Plan/Croquis	3	
	Prélevé (O/N)	O	
Amiante	OUI	<input checked="" type="checkbox"/>	
	NON	<input type="checkbox"/>	
	MCA par défaut	<input type="checkbox"/>	
	MCA par analyse	<input checked="" type="checkbox"/>	
Elimination des déchets	Date prochaine évaluation	08.2033	
	Décharge de type B	<input type="checkbox"/>	
	Décharge de type E	<input checked="" type="checkbox"/>

Référence échantillon	2307-7966/7	
Elément	Elément et description	Colle de plinthe	
	Quantité approximative	7 ml	
	Plan/Croquis	3	
	Prélevé (O/N)	O	
Amiante	OUI	<input checked="" type="checkbox"/>	
	NON	<input type="checkbox"/>	
	MCA par défaut	<input type="checkbox"/>	
	MCA par analyse	<input checked="" type="checkbox"/>	
Elimination des déchets	Date prochaine évaluation	08.2033	
	Décharge de type B	<input type="checkbox"/>	
	Décharge de type E	<input checked="" type="checkbox"/>

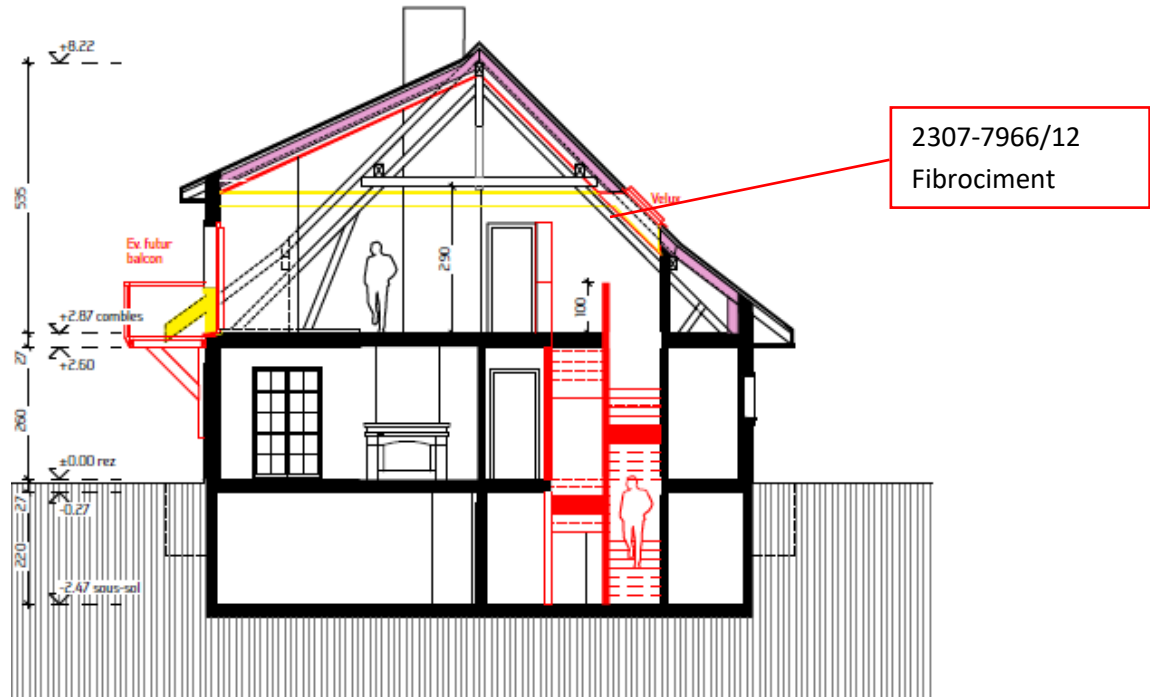
Rénovation d'une villa – Toit

Référence échantillon	2307-7966/12	
Elément	Elément et description	Fibrociment	
	Quantité approximative	300 m2	
	Plan/Croquis	4	
	Prélevé (O/N)	O	
Amiante	OUI	<input checked="" type="checkbox"/>	
	NON	<input type="checkbox"/>	
	MCA par défaut	<input type="checkbox"/>	
	MCA par analyse	<input checked="" type="checkbox"/>	
Elimination des déchets	Date prochaine évaluation	08.2028	
	Décharge de type B	<input checked="" type="checkbox"/>	
	Décharge de type E	<input type="checkbox"/>

Le fibrociment peut être démonté dans les règles de l'art par des professionnels qui ont suivi un cours de sensibilisation à l'amiante.
