Démolition des garages existants  
Parcelle no 119 – Chemin de la Crosette 5  
1026 Denges

**RAPPORT DIAGNOSTIC AMIANTE**

**« AVANT TRAVAUX »**

**n° de dossier am-24.2024**

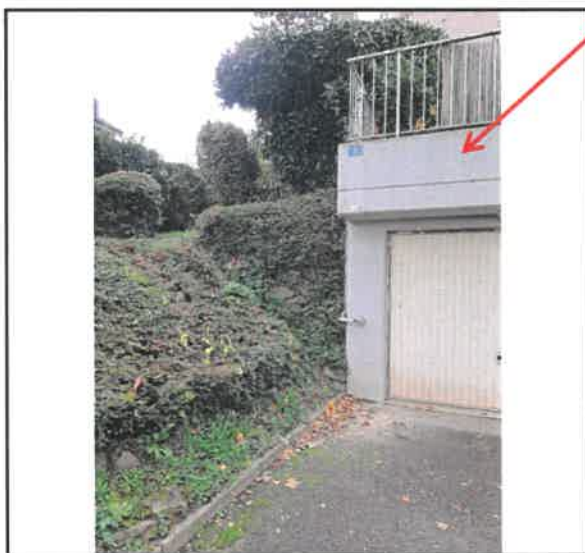
Fiche identification 1		Matériaux fortement agglomérés : <b>étanchéité toiture</b>								
Localisation		Élément				Amiante				
Bâtiment Étage, Local	Référence échantillon	Élément et description	Quantité approximative	Plan/Croquis	Prélevé (O/N)	OUI	NON	A définir	Déterminé par Labo	Déterminé par défaut
Extérieur / Toiture Garages	2	Etanchéité	130.00 M2	B	N	<input checked="" type="checkbox"/>	<input type="checkbox"/>	<input type="checkbox"/>	<input type="checkbox"/>	<input checked="" type="checkbox"/>
