Expertise amiante

Avant travaux

Site artisanal
Bâtiment administratif et halle
Route de la Pale 1
1026 Denges

ES Dépôt Sàrl

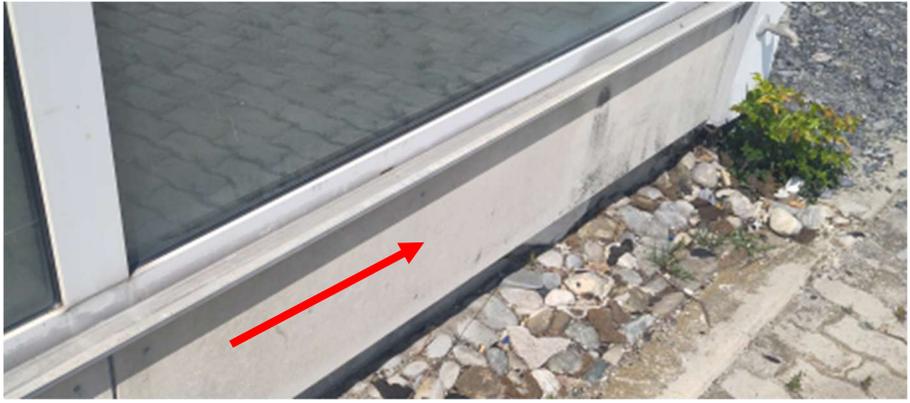
Prélèvement			
25093D-042			
Fiche n°			
7			
Lieu/local			
H-L01022			
Matériau			
Joint de vitrage			
Décision			
Laboratoire			
Amiante			
Chrysotile			
Identification			
S25093D-042(A-NFA)			
Plan/Croquis			
1			
Commentaires			
2 congénères positifs: S25092D-054(A-NFA) S25092D-061(A-NFA)			
~ 40 éléments			
Niveau de risque			
Teneur et agglomération (a)	1	Etat de surface (b)	0
Influences extérieures (c)	0	Evaluation du matériau (a+b+c)	1
Evaluation de l'utilisation du local		A	
Degré d'urgence		III	
Mesures d'assainissement			
Effectué selon les prescription de la SUVA			
Déchets spéciaux à conditionner en double sac marqué amiante pour une élimination par un centre reprenneur pour une décharge de type E ou une vitrification (Inertam France)			
Assainissement	OUI, avant travaux	Recommandation au plus tard	Avant travaux
Mesure d'air selon VDI	-	Recommandation évaluation	Incident ou modification
Autres traitements	Confinement

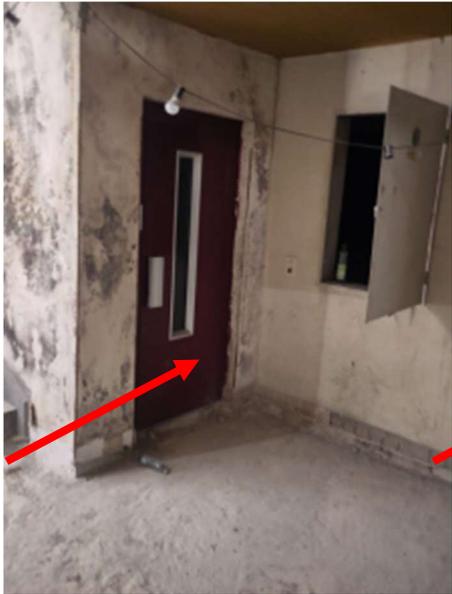
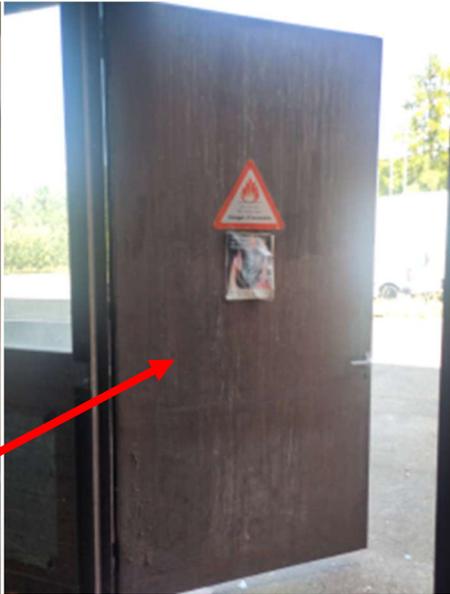
Prélèvement	25093D-128			
Fiche n°	9			
Lieu/local	Bâtiment			
Matériau	Isolations intérieures			
Décision	Diagnostiqueur			
Amiante	Par défaut			
Identification	D25093D-128(A-FA)			
Plan/Croquis	1			
Commentaires	<p>Portes coupe-feu et chauffe-eau</p> <p>Quantité: 630 éléments selon le rapport d'origine ???</p> <p>10 encore présentes</p> <p>Une partie des matériaux précisés n'est plus présente</p> <p>Un chauffe-eau de 2005 à été repéré sur place.</p>

Niveau de risque				
Teneur et agglomération (a)	3	Etat de surface (b)		-1
Influences extérieures (c)	0	Evaluation du matériau (a+b+c)		2
Evaluation de l'utilisation du local		A		
Degré d'urgence		II		
Mesures d'assainissement				
Effectué selon les recommandations d'une entreprise spécialisée dans les travaux de désamiantage Déchets spéciaux à conditionner en double sac marqué amiante pour une élimination par un centre repeneur pour une décharge de type E ou une vitrification (Inertam France)

Assainissement	OUI, avant travaux	Recommandation au plus tard	Avant travaux	
Mesure d'air selon VDI	-	Recommandation évaluation	5 ans ou modification	
Autres traitements	Confinement
