# Expertise amiante

Avant travaux

Site artisanal  
Restaurant  
Route de la Pale 1  
1026 Denges

| Numéro d'identification: | 25092D |

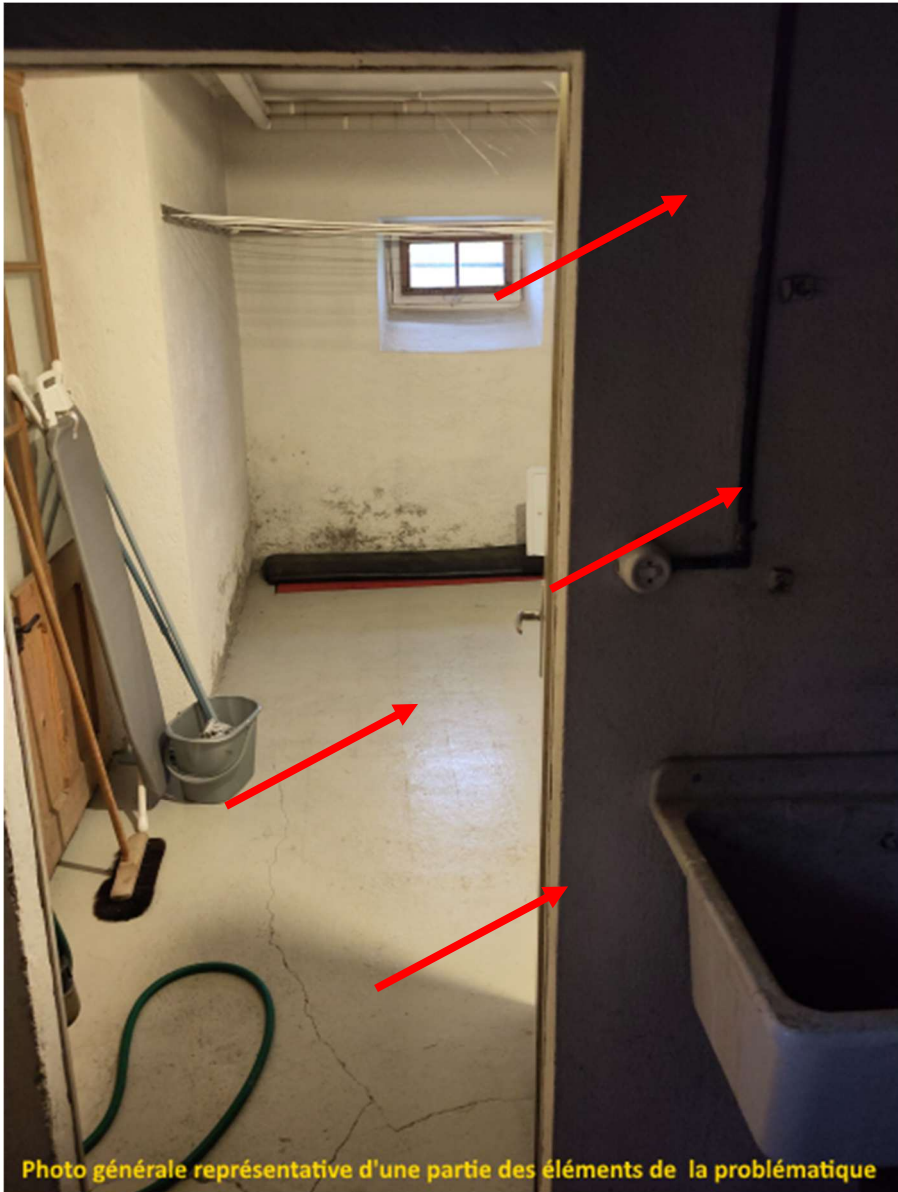
| | | <p>Photo générale représentative d'une partie des éléments de la problématique</p> | |

| Niveau de risque | | | |
|---|---|---|---|
| Effectué <b>selon les recommandations</b> d'une <b>entreprise spécialisée</b> dans les travaux de désamiantage<br>Déchets spéciaux à conditionner en double sac marqué amiante pour une élimination par un centre<br>repreneur pour une décharge de type E ou une vitrification (Inertam France) | | | |
