## Rapport de diagnostic des polluants

ID rapport	MT010825_CFF_Denges_Gare21_Bât 228a
Version	1
Diagnostic partiel	Oui
Type d'inspection	Avant travaux
Assainissement	Non
Date inspection	09.07.2024
Evaluation avec conditions	Non
Polluants	Amiante Métaux lourds PCB HAP
Autres polluants	Référentiel Ecobau

Objet	Bâtiment sans usage d'habitation
Année de construction du bâtiment	en 1967
Bien-fond / Parcelle	146
ECA	228a
Adresse	Route de la Gare 21 1026 Denges

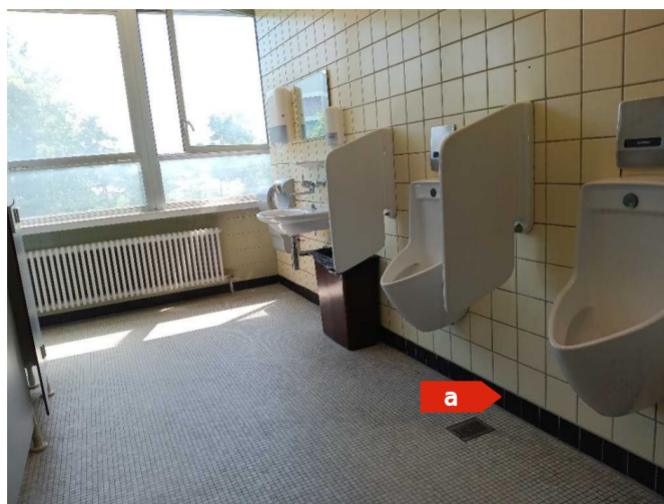
Fiche 28: Colle de plinthe noire 10x10

Localisation		Élément		Amiante	
ID plan	4	ID élément	0304	Quantité approximative	20 m
		Étage	2ème étage	Évaluateur	Expert
Local	WC Hommes	Échantillon prélevé	Non	Contient de l'amiante	<b>a</b>
		Type de matériau	NFA

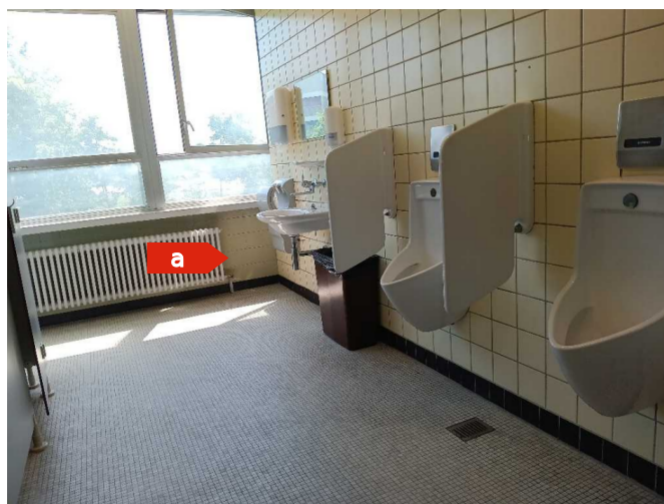
Fiche 29: Colle de faïence verte 15x15

Localisation		Élément		Amiante	
ID plan	4	ID élément	0306	Quantité approximative	30 m <sup>2</sup>
		Étage	2ème étage	Évaluateur	Expert
Local	WC Hommes	Échantillon prélevé	Non	Contient de l'amiante	<b>a</b>
		Type de matériau	NFA

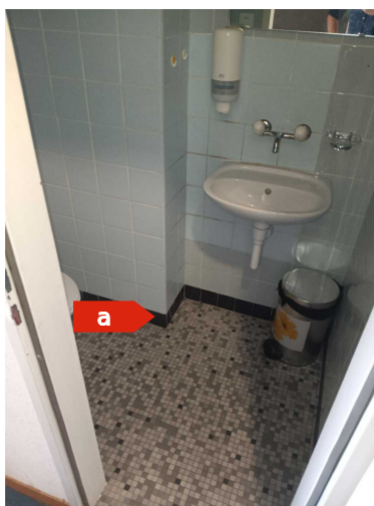
Fiche 30: Colle de plinthe noire 10x10

Localisation		Élément		Amiante	
ID plan	4	ID élément	0323	Quantité approximative	4 m
		Étage	2ème étage	Évaluateur	Expert
Local	WC Hommes	Échantillon prélevé	Non	Contient de l'amiante	<b>a</b>
		Type de matériau	NFA

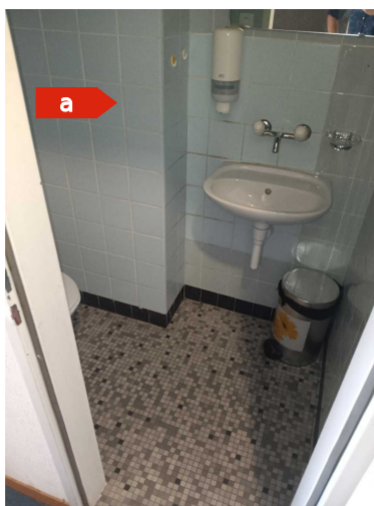
Fiche 31: Colle de faïence bleu clair 15x15

Localisation		Élément		Amiante	
ID plan	4	ID élément	0324	Quantité approximative	8 m <sup>2</sup>
		Étage	2ème étage	Évaluateur	Expert
Local	WC Hommes	Échantillon prélevé	Non	Contient de l'amiante	<b>a</b>
		Type de matériau	NFA

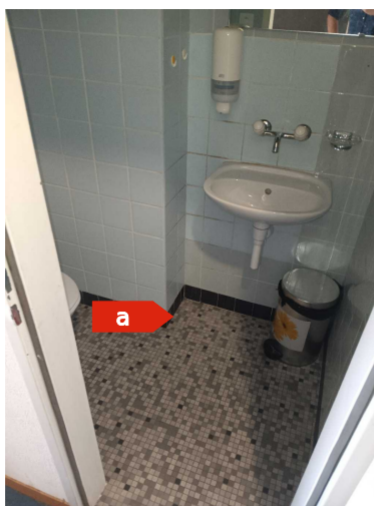
Fiche 32: Colle de plinthe noire 10x10

Localisation		Élément		Amiante	
ID plan	4	ID élément	0327	Quantité approximative	4 m
		Étage	2ème étage	Évaluateur	Expert
Local	WC femmes	Échantillon prélevé	Non	Contient de l'amiante	<b>a</b>
		Type de matériau	NFA

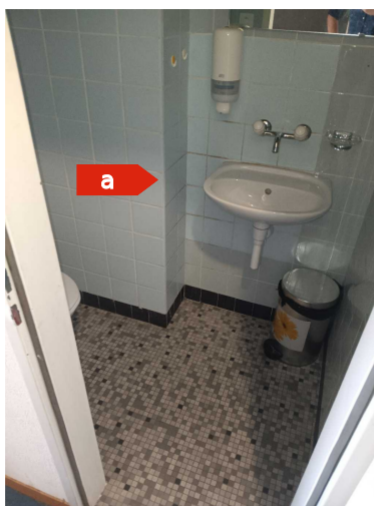
Fiche 33: Colle de faïence bleu clair 15x15

Localisation		Élément		Amiante	
ID plan	4	ID élément	0328	Quantité approximative	8 m <sup>2</sup>
		Étage	2ème étage	Évaluateur	Expert
Local	WC femmes	Échantillon prélevé	Non	Contient de l'amiante	<b>a</b>
		Type de matériau	NFA

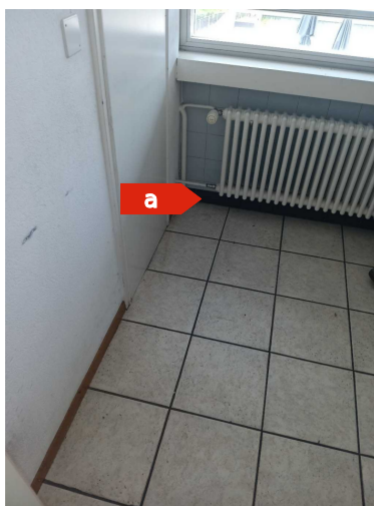
Fiche 34: Colle de plinthe noire 10x10

Localisation		Élément		Amiante	
ID plan	4	ID élément	0331	Quantité approximative	2.5 m
		Étage	2ème étage	Évaluateur	Expert
Local	Cuisine	Échantillon prélevé	Non	Contient de l'amiante	<b>a</b>
		Type de matériau	NFA

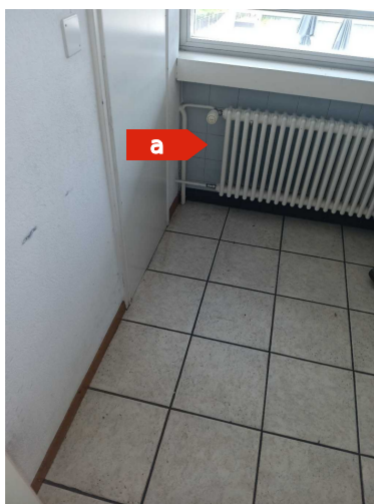
**Fiche d'identification des éléments contenant des substances dangereuses**  
Fiche 35: Colle de faïence bleu clair 15x15

Localisation		Élément		Amiante	
ID plan	4	ID élément	0332	Quantité approximative	2 m <sup>2</sup>
		Étage	2ème étage	Évaluateur	Expert
Local	Cuisine	Échantillon prélevé	Non	Contient de l'amiante	<b>a</b>
		Type de matériau	NFA

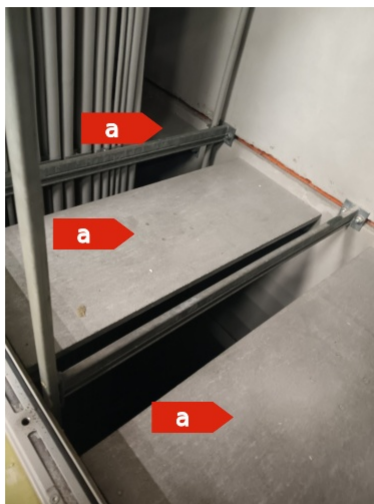
**Fiche d'identification des éléments contenant des substances dangereuses**  
Fiche 36: Plaque en fibrociment

Localisation		Élément		Amiante	
ID plan	4	ID élément	0335	Quantité approximative	20 Pièce(s)
		Étage	2ème étage	Évaluateur	Expert
Local	Gaine technique	Échantillon prélevé	Non	Contient de l'amiante	<b>a</b>
		Type de matériau	NFA

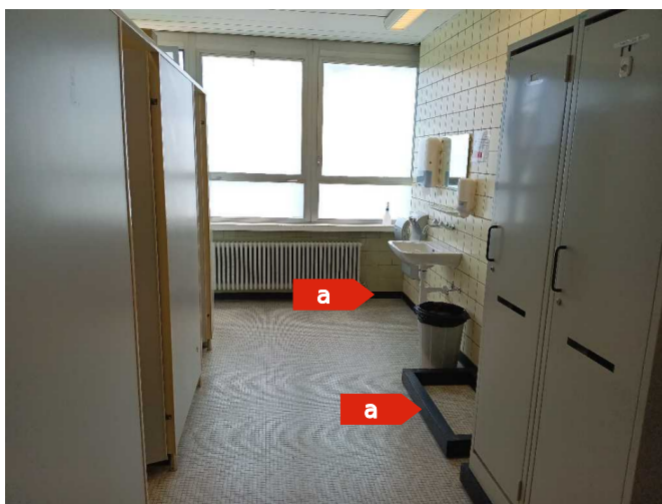
Fiche 37: Colle de plinthe noire 10x10

Localisation		Élément		Amiante	
ID plan	5	ID élément	0403	Quantité approximative	20 m
		Étage	3ème étage	Évaluateur	Expert
Local	WC Femmes	Échantillon prélevé	Non	Contient de l'amiante	<b>a</b>
		Type de matériau	NFA

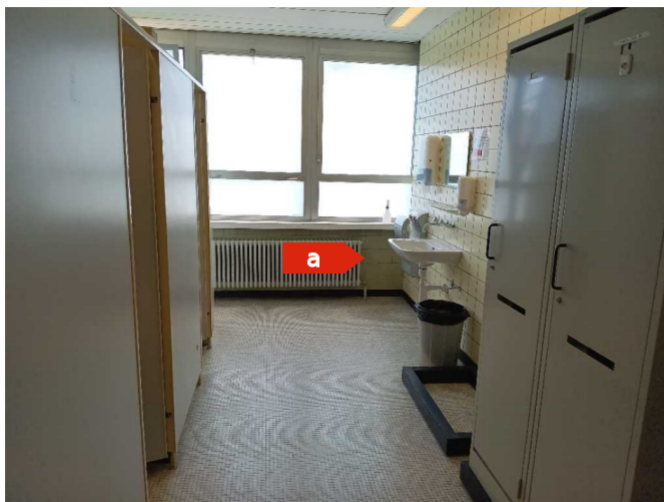
Fiche 38: Colle de faïence verte 15x15

Localisation		Élément		Amiante	
ID plan	5	ID élément	0405	Quantité approximative	30 m <sup>2</sup>
		Étage	3ème étage	Évaluateur	Expert
Local	WC Femmes	Échantillon prélevé	Non	Contient de l'amiante	<b>a</b>
		Type de matériau	NFA

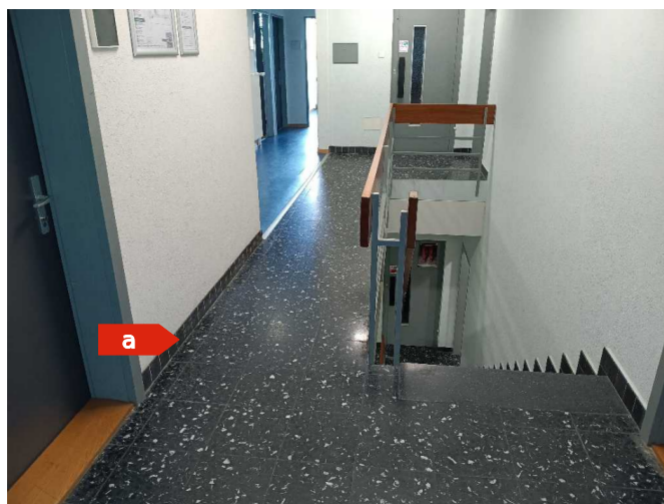
Fiche 39: Colle de plinthe noire 10x10

Localisation		Élément		Amiante	
ID plan	5	ID élément	0410	Quantité approximative	15 m
		Étage	3ème étage	Évaluateur	Expert
Local	Circulation	Échantillon prélevé	Oui	Contient de l'amiante	<b>a</b>
		Type de matériau	NFA

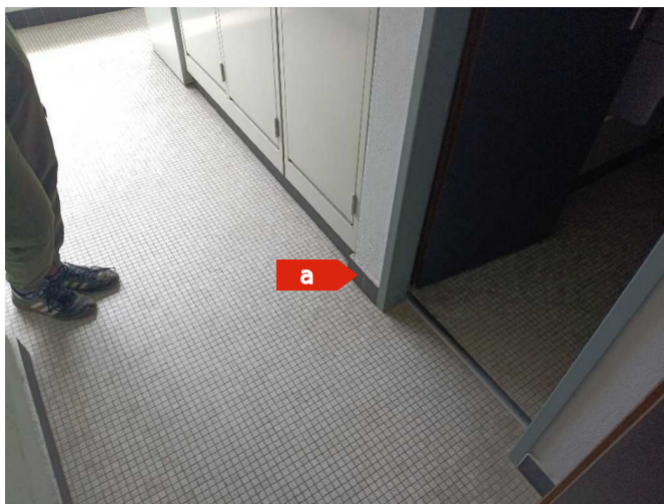
Fiche 40: Colle de plinthe noire 10x10

Localisation		Élément		Amiante	
ID plan	5	ID élément	0414	Quantité approximative	10 m
		Étage	3ème étage	Évaluateur	Expert
Local	Vestiaire 2 /Toilettes hommes	Échantillon prélevé	Non	Contient de l'amiante	<b>a</b>
		Type de matériau	NFA

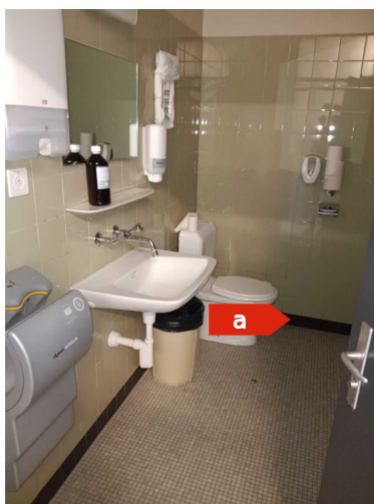
Fiche 41: Colle de plinthe noire 10x10

Localisation		Élément		Amiante	
ID plan	5	ID élément	0416	Quantité approximative	8 m
		Étage	3ème étage	Évaluateur	Expert
Local	Toilettes femmes	Échantillon prélevé	Non	Contient de l'amiante	<b>a</b>
		Type de matériau	NFA

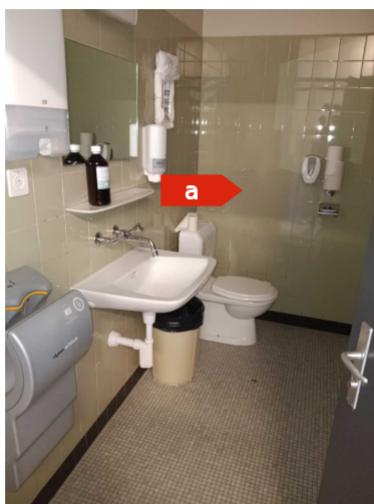
Fiche 42: Colle de faïence verte 15x15

Localisation		Élément		Amiante	
ID plan	5	ID élément	0417	Quantité approximative	18 m <sup>2</sup>
		Étage	3ème étage	Évaluateur	Expert
Local	Toilettes femmes	Échantillon prélevé	Oui	Contient de l'amiante	<b>a</b>
		Type de matériau	NFA

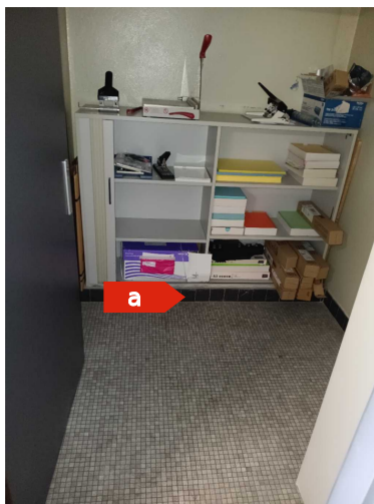
Fiche 43: Colle de plinthe noire 10x10

Localisation		Élément		Amiante	
ID plan	5	ID élément	0422	Quantité approximative	4.5 m
		Étage	3ème étage	Évaluateur	Expert
Local	Réduit	Échantillon prélevé	Non	Contient de l'amiante	<b>a</b>
		Type de matériau	NFA

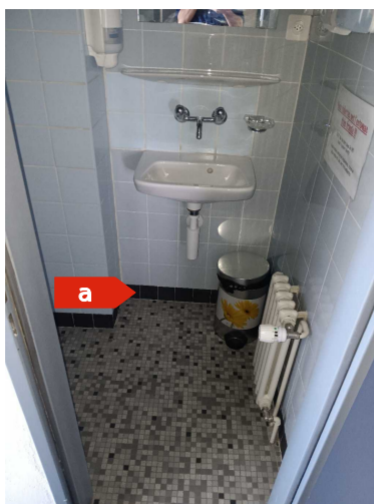
Fiche 44: Colle de plinthe noire 10x10

Localisation		Élément		Amiante	
ID plan	5	ID élément	0424	Quantité approximative	3 m
		Étage	3ème étage	Évaluateur	Expert
Local	WC Femmes	Échantillon prélevé	Non	Contient de l'amiante	<b>a</b>
		Type de matériau	NFA

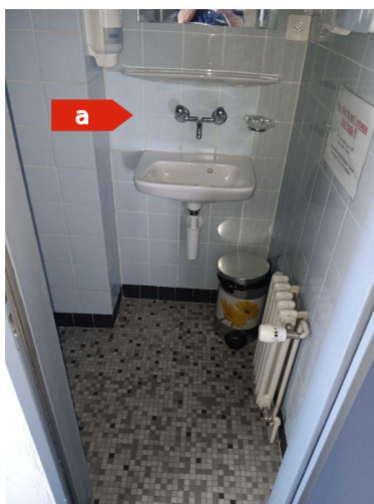
Fiche 45: Colle de faïence bleu clair 15x15

Localisation		Élément		Amiante	
ID plan	5	ID élément	0425	Quantité approximative	8 m <sup>2</sup>
		Étage	3ème étage	Évaluateur	Laboratoire
Local	WC Femmes	Échantillon prélevé	Oui	Contient de l'amiante	<b>a</b>
		Type de matériau	NFA

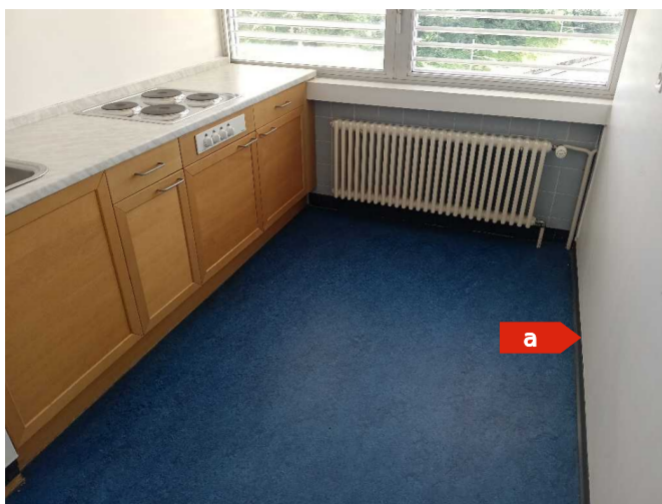
Fiche 46: Colle de plinthe noire 10x10

Localisation		Élément		Amiante	
ID plan	5	ID élément	0429	Quantité approximative	5 m <sup>2</sup>
		Étage	3ème étage	Évaluateur	Laboratoire
Local	Cuisine	Échantillon prélevé	Oui	Contient de l'amiante	<b>a</b>
		Type de matériau	NFA

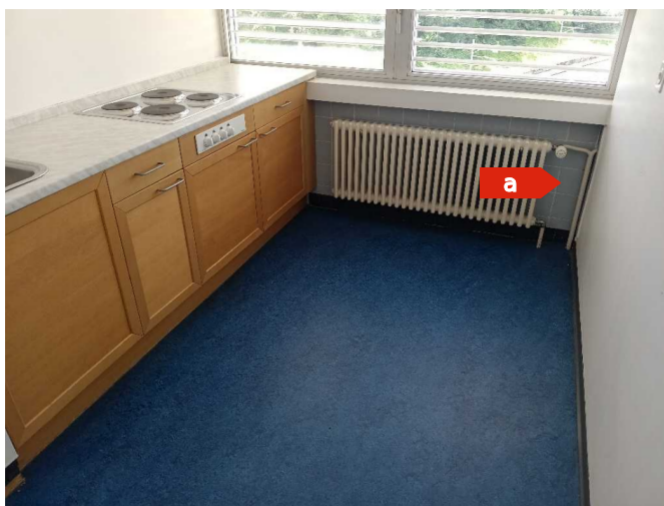
Fiche 47: Colle de faïence bleu clair 15x15

Localisation		Élément		Amiante	
ID plan	5	ID élément	0430	Quantité approximative	1.5 m <sup>2</sup>
		Étage	3ème étage	Évaluateur	Expert
Local	Cuisine	Échantillon prélevé	Non	Contient de l'amiante	<b>a</b>
		Type de matériau	NFA

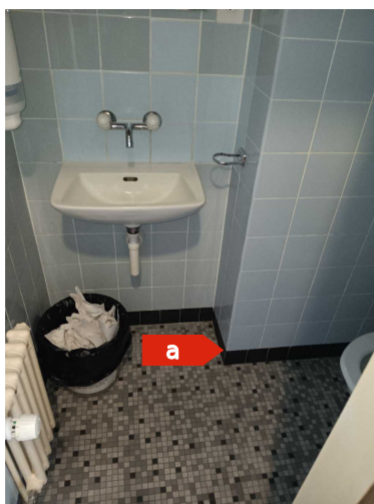
Fiche 48: Colle de plinthe noire 10x10

Localisation		Élément		Amiante	
ID plan	5	ID élément	0432	Quantité approximative	4 m
		Étage	3ème étage	Évaluateur	Expert
Local	WC Hommes	Échantillon prélevé	Non	Contient de l'amiante	<b>a</b>
		Type de matériau	NFA

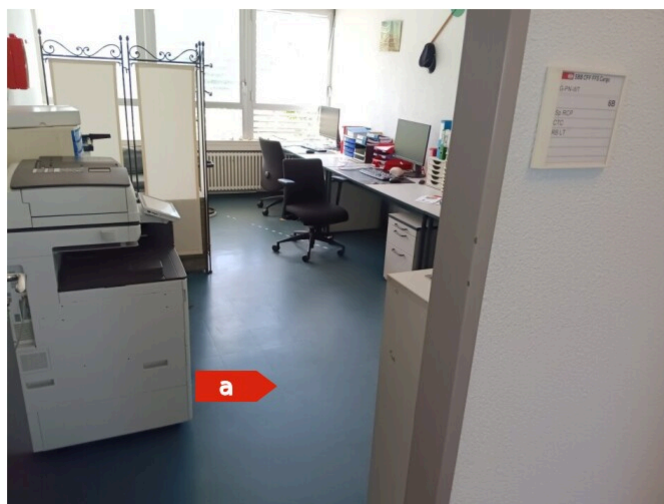
Fiche 49: Dalette bleue + colle

Localisation		Élément		Amiante	
ID plan	5	ID élément	0435	Quantité approximative	12 m <sup>2</sup>
		Étage	3ème étage	Évaluateur	Expert
Local	Bureau	Échantillon prélevé	Non	Contient de l'amiante	<b>a</b>
		Type de matériau	NFA

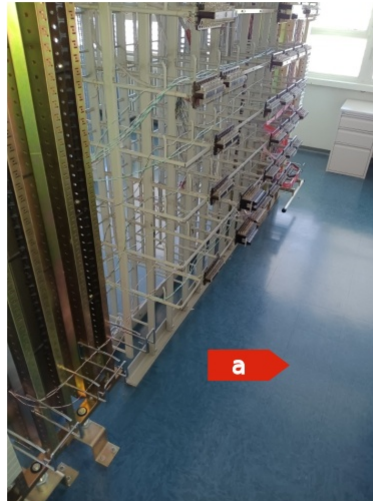
Fiche 50: Dalette bleue + colle

Localisation		Élément		Amiante	
ID plan	5	ID élément	0436	Quantité approximative	12 m <sup>2</sup>
		Étage	3ème étage	Évaluateur	Expert
Local	Local électrique	Échantillon prélevé	Non	Contient de l'amiante	<b>a</b>
		Type de matériau	NFA

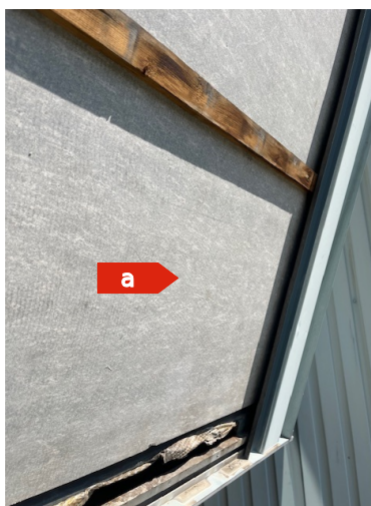
**Fiche d'identification des éléments contenant des substances dangereuses**  
Fiche 51: Plaque en fibrociment

Localisation		Élément		Amiante	
ID plan	5	ID élément	0440	Quantité approximative	20 m <sup>2</sup>
		Étage	3ème étage	Évaluateur	Expert
Local	Vigie - extérieur	Échantillon prélevé	Non	Contient de l'amiante	<b>a</b>
		Type de matériau	NFA

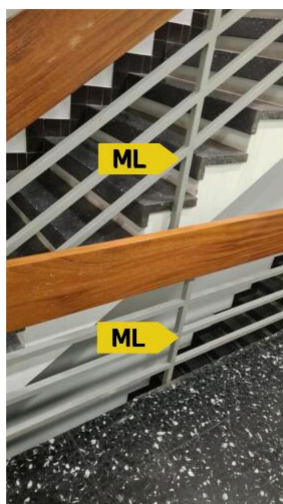
Fiche 1: Garde-corps

Localisation		Élément		Métaux lourds	
ID plan	2	ID élément	0160	Quantité	Non défini
		Étage	Rez-de-chaussée	Évaluateur	-
Local	Cage d'escaliers	Échantillon prélevé	Non	Valeur	4.17 mg/cm <sup>2</sup>
		Erreur	>0.5

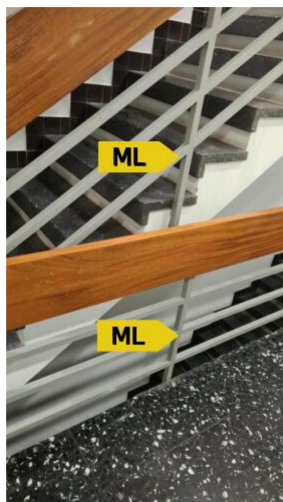
Fiche 2: Garde-corps

Localisation		Élément		Métaux lourds	
ID plan	3	ID élément	0250	Quantité	Non défini
		Étage	1er étage	Évaluateur	-
Local	Cage d'escaliers	Échantillon prélevé	Non	Valeur	4.17 mg/cm <sup>2</sup>
		Erreur	>0.5
