## Rapport de diagnostic des polluants

ID rapport	MT010825_CFF_Denges_Gare21_Bât 228b
Version	1
Diagnostic partiel	Non
Type d'inspection	Avant travaux
Assainissement	Non
Date inspection	09.07.2024
Evaluation avec conditions	Non
Polluants	Amiante Métaux lourds PCB HAP
Autres polluants	Référentiel Ecobau

Objet	Bâtiment sans usage d'habitation
Année de construction du bâtiment	en 1967
Bien-fond / Parcelle	146
ECA	228b
Adresse	Route de la Gare 21 1026 Denges

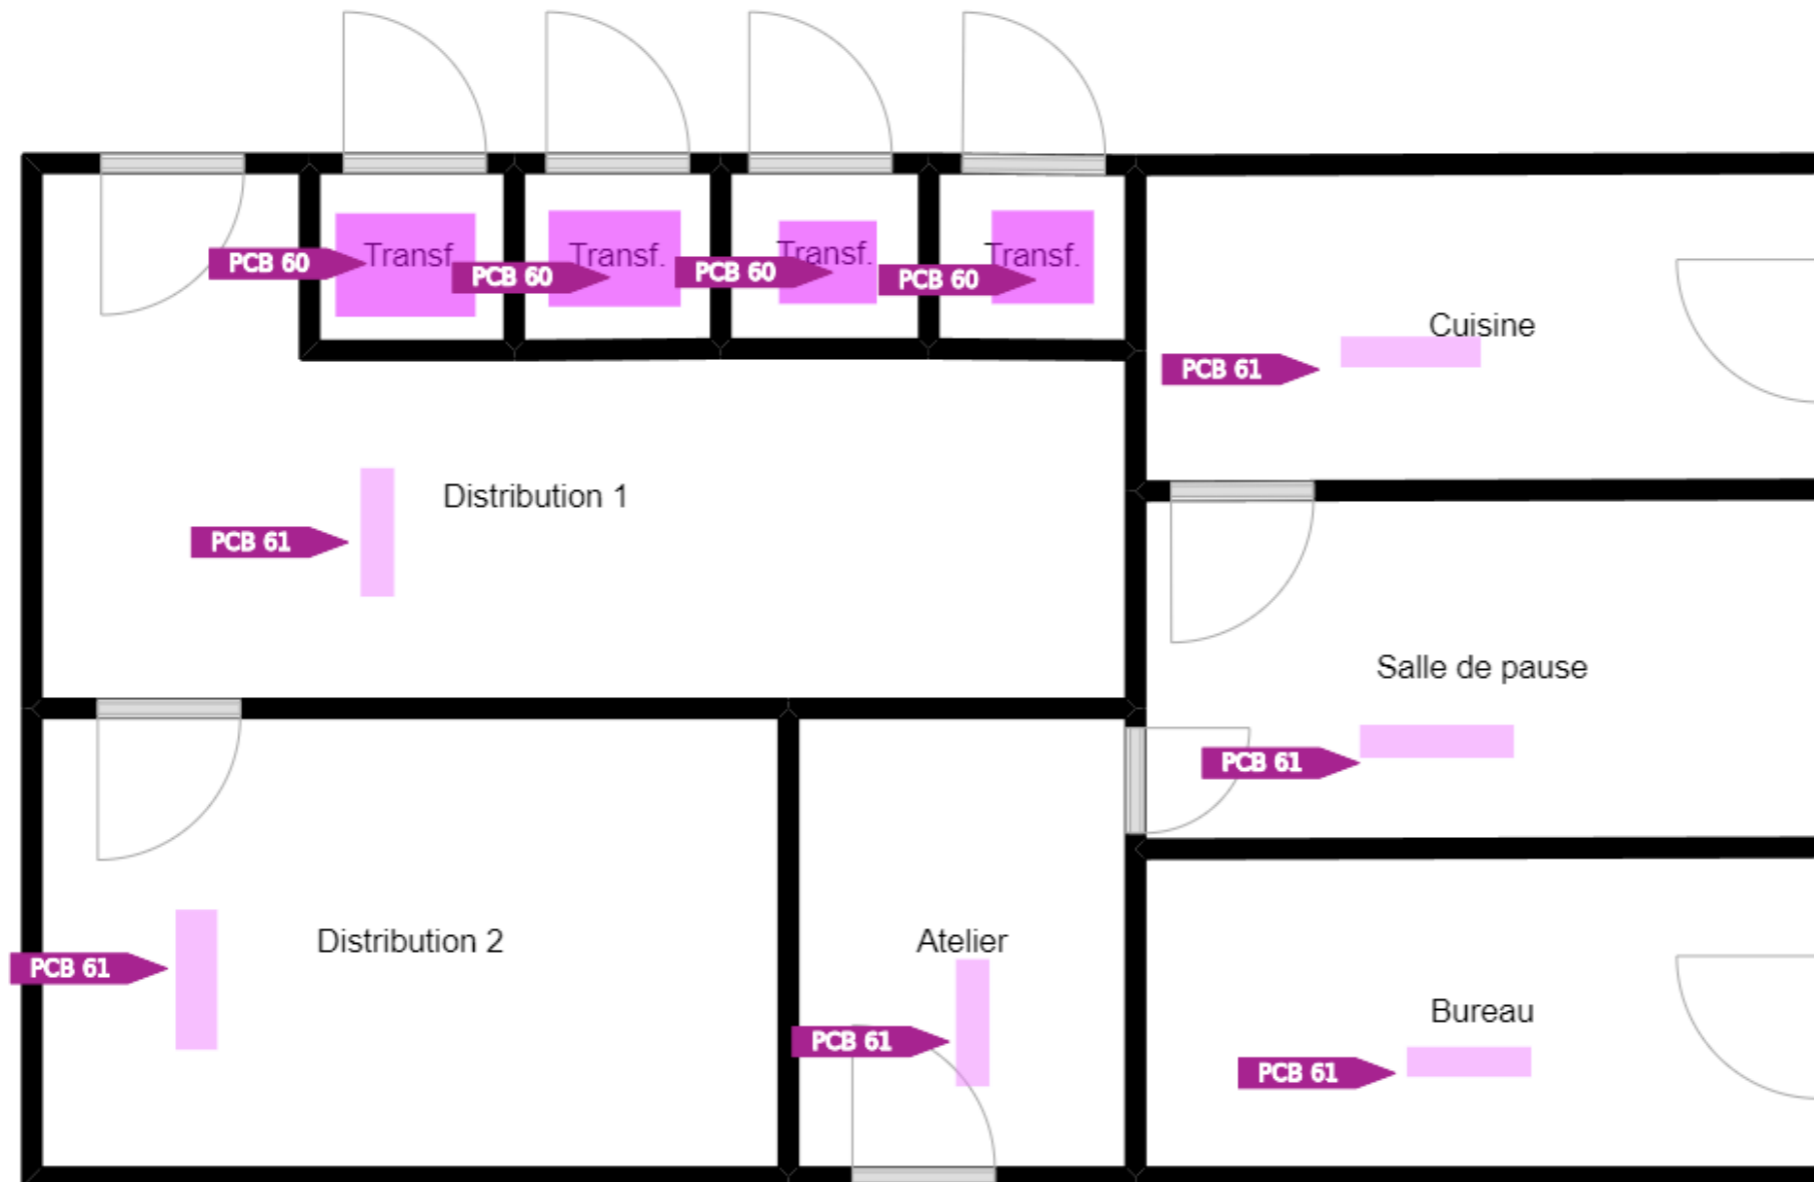
ID plan	1
Étage	Rez-de-chaussée

Localisation			Élément				Résultats					
ID plan	Étage	Local	No.	Matériaux	Quantité approximative	Somme PCB	Prélevé	Ev	Fiche	M.A.	Filière d'élimination et conditionnement	Remarque
1	Rez-de-chaussée	Locaux transformateurs	0060	Transformateurs	4 Pièce(s)	> 50 mg/kg	Non	D	1	L'assainissement d'éléments contenant plus de 50 mg/kg de PCB doit être effectué par une entreprise spécialisée et qualifiée selon les articles 6, 7 et 8 de l'OPA (Ordonnance pour la prévention des accidents [16]) en utilisant les protections individuelles et collectives adaptées selon les différentes législations en vigueur.	Les huiles ayant une concentration en PCB supérieure à 50 mg/kg sont considérées comme polluées et doivent être éliminées thermiquement comme déchets spéciaux.	Année de fabrication 1967. Considéré comme contenant des PCB par défaut.

Localisation			Élément				Résultats					
ID plan	Étage	Local	No.	Matériaux	Quantité approximative	Somme PCB	Prélevé	Ev	Fiche	M.A.	Filière d'élimination et conditionnement	Remarque
1	Rez-de-chaussée	Tous les locaux	0061	Condensateurs	Non défini	> 50 mg/kg	Non	D	2	Les petits condensateurs et ballasts électroniques pour tubes fluorescents contenant des PCB peuvent, dans de nombreux cas, être démontés et éliminés d'un seul tenant sans interrompre le circuit d'huile. Dans ces cas, les équipements peuvent être acceptés par des entreprises non spécialisées, car il n'y a pas de danger, à condition de respecter les filières d'élimination.	Remettre les tubes lumineux ou rampes d'éclairage à un centre de collecte officiel « SENS eRecycling » ou à un récupérateur détenteur de la licence « SENS eRecycling ». La reprise de la rampe est gratuite et la séparation ainsi que l'élimination des condensateurs électriques en tant que déchet spécial sont assurées par la filière de recyclage.	Considéré comme contenant des PCB par défaut.
